# Strømsbuåsen 2

ADRESSE  
**Strømsbuåsen 2, 4836  
ARENDAL**

# Tilstandsrapport

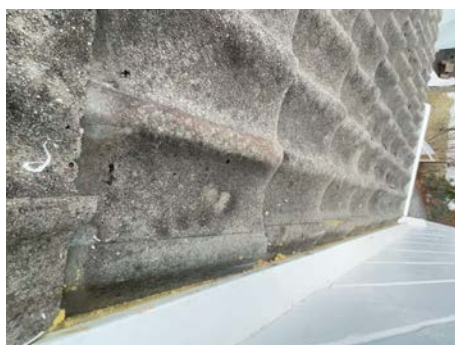
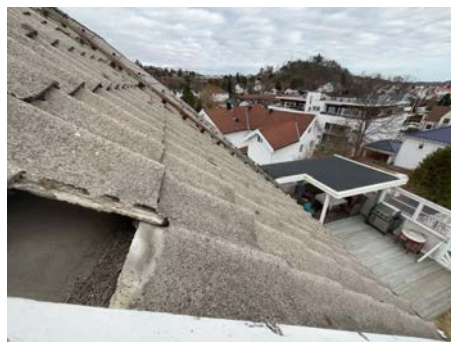
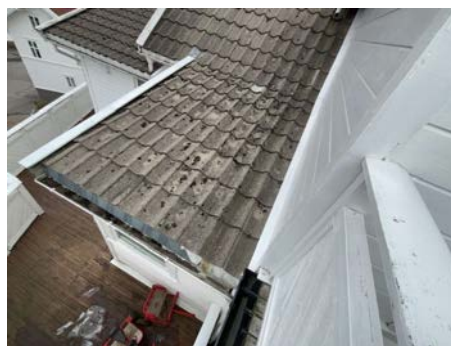
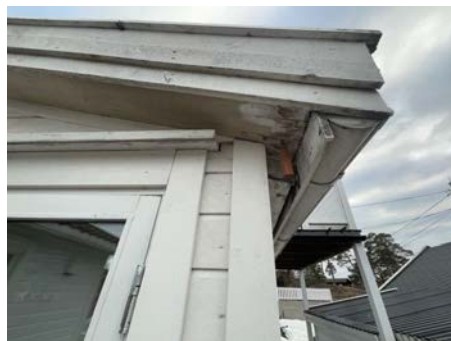
Lekkasjeskader i overgang kjøkkentilbygg/hovedbolig. Eier har midlertidig anlagt byggsaum for tetting.

Råteskader i nederste del av gesims.

- Tidspunkt for utskiftning av takteking nærmer seg.
- Tidspunkt for utskiftning av undertak nærmer seg.
- Plast/diffusjonssperre i etasjeskillet må etableres og luftingen på loftet forbedres.

Kostnadsestimat: 100 000 - 300 000

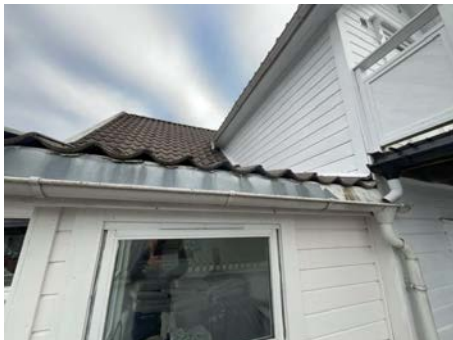
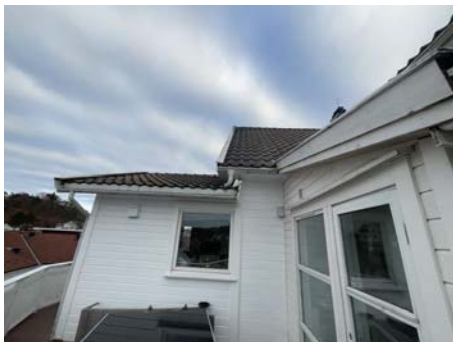
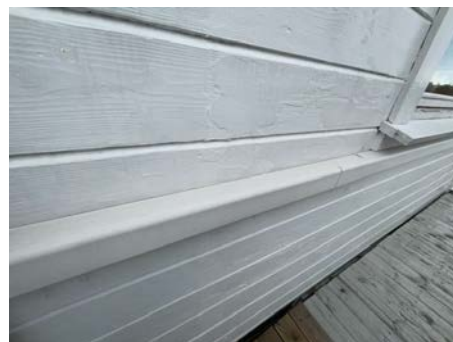
Takrenner av plastbelagt metall og plast.

Kostnadsestimat: 10 000 - 50 000

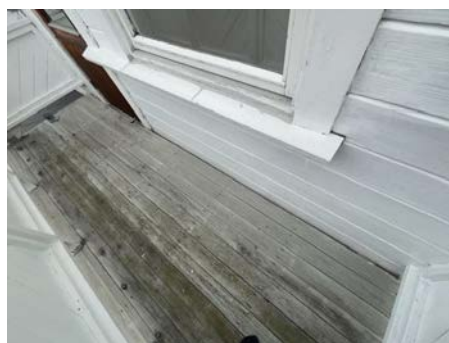
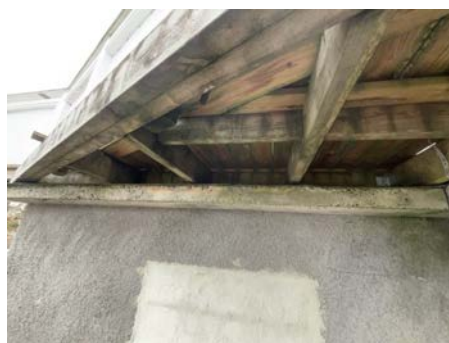
Treterrasser, balkonger.

- Tidspunkt for utskiftning av tettesjikt/membran nærmer seg ut ifra alder på dagens tekking.
- Det må gjennomføres ytterligere undersøkelser.
- Beslag må skiftes ut/monteres.
- Lokal utbedring/utskiftning bør utføres.

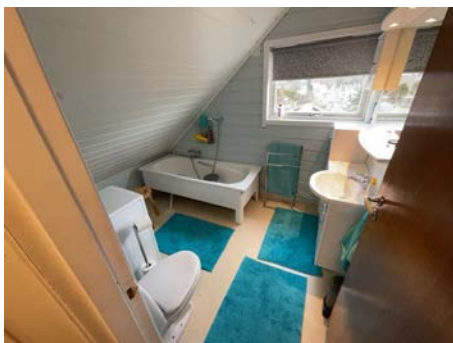
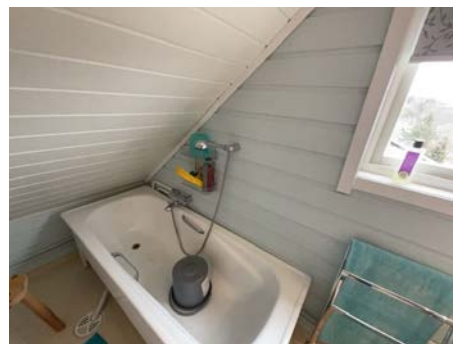
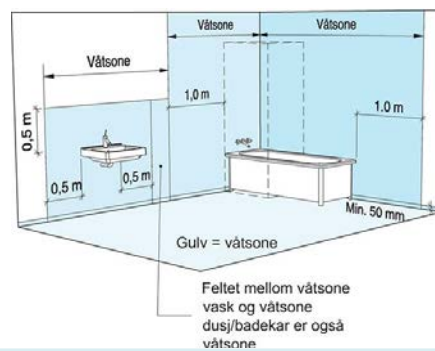
## LOFTSETASJE > BAD/VASKEROM

### TG 1 Tilliggende konstruksjoner våtrom

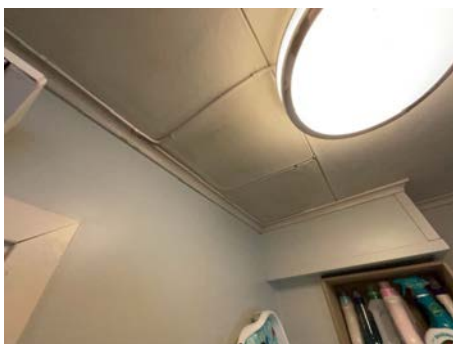
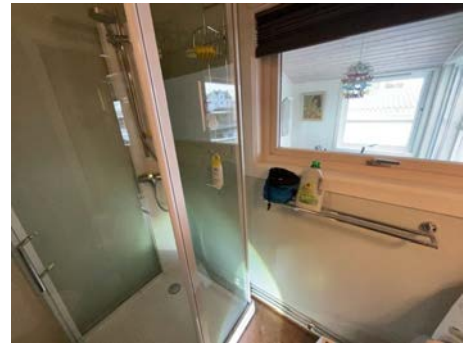
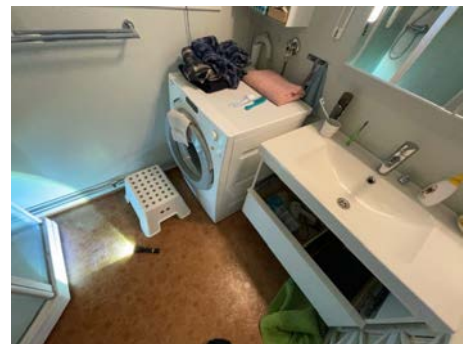
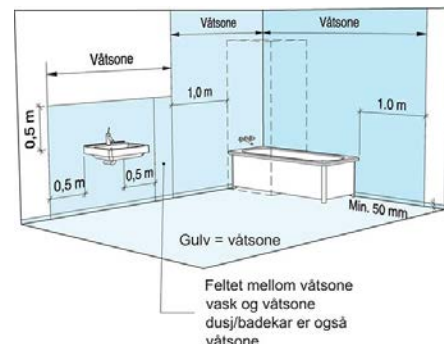
## 1. ETASJE > BAD/VASKEROM

### Tilleggende konstruksjoner våtrom

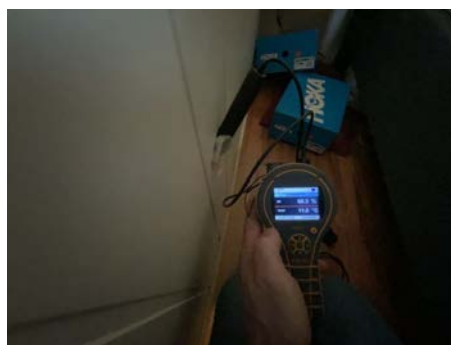
## UNDERETASJE > BAD/VASKEROM

### TG 2 Tilliggende konstruksjoner våtrom

Hulltagning er foretatt og ble registrert noe høyere relativ luftfuktighet i konstruksjonen.

- Hulltaking er foretatt og det er påvist avvik i konstruksjonen.
- Det er registrert symptom på fuktskader

- Det må gjennomføres ytterligere undersøkelser.

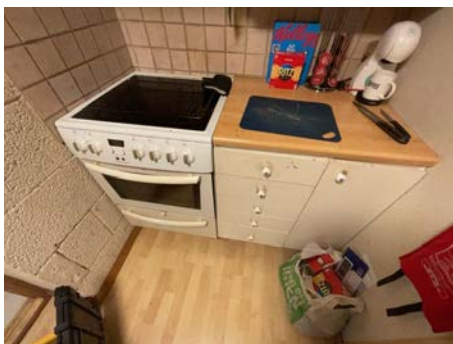
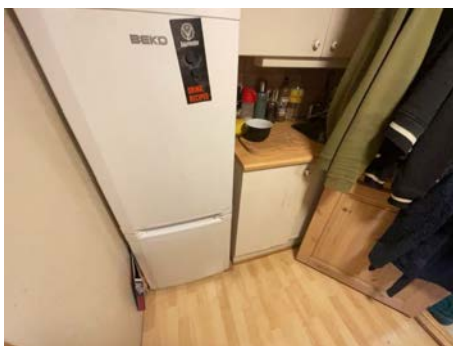
UNDERETASJE > KJØKKEN

## TG 2 Overflater og innredning

- Det er påvist skader på overflater/kjøkkeninnredning utover normal slitasjegrad.

- Det må påregnes lokal utbedring/utskiftning.

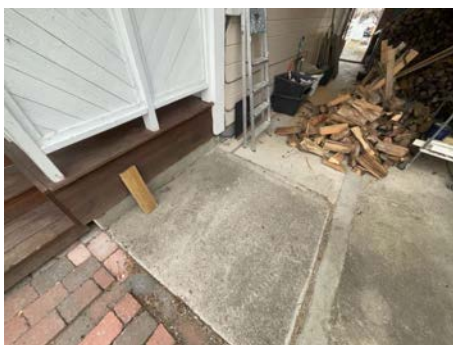
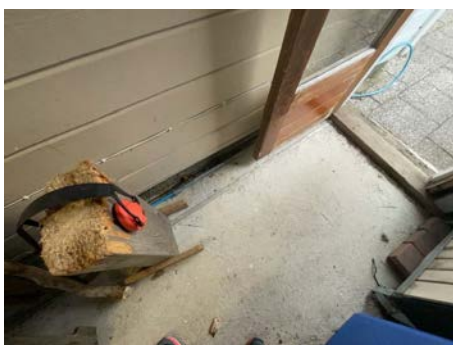
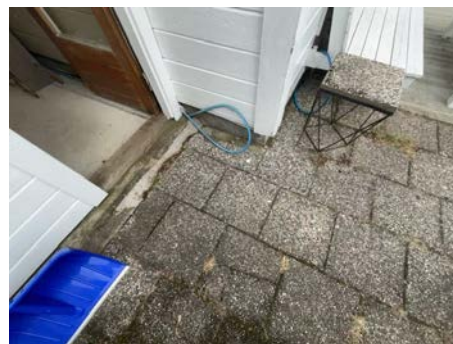
## TG 2 Grunnmur og fundamenter

Grunnmur av lettklinker blokker, betong.

- Grunnmuren har sprekkdannelser.

- Påviste skader må utbedres.

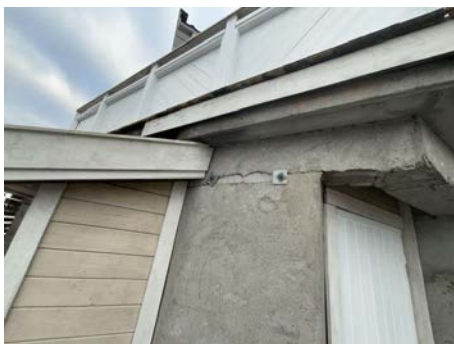
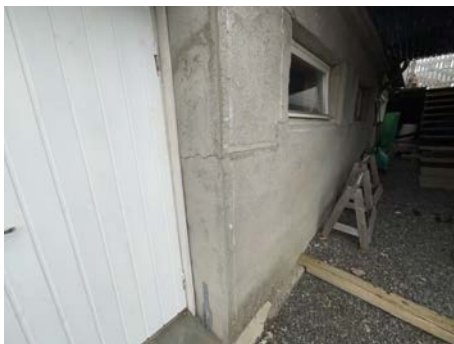
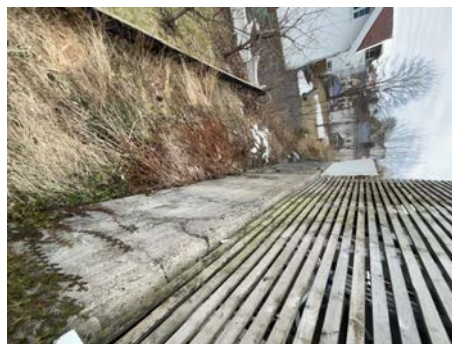
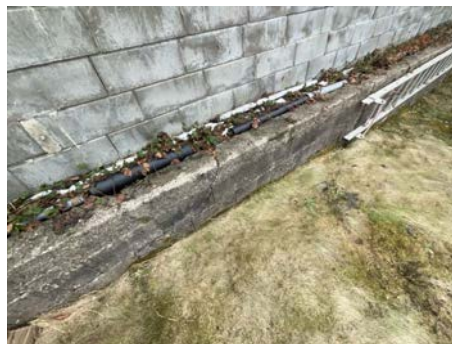
## Forstøtningsmurer

Forstøtningsmurer av betong, betongblokker.

- Det er påvist større sprekker og/eller skjevheter i muren.
- Det er påvist mindre sprekker og/eller skjevheter i muren.
- Det mangler rekkverk/annen sikring på forstøtningsmuren(e) ut ifra dagens krav.

- Rekkverk/annen sikring på forstøtningsmur må settes opp/utbedres.
- Påviste skader må utbedres.

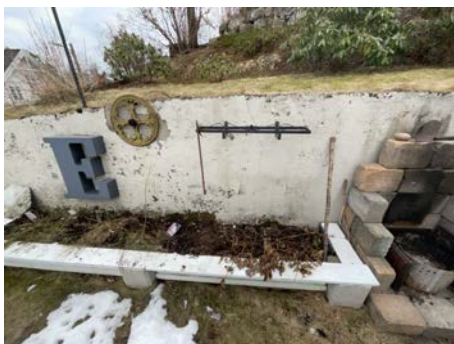
## Terrenghorhold

Terrenget rundt bolig med sementteller, betong, grus, jordmasser.

Hvis det ikke er mulig å etablere fall ut fra bygningen, kan man etablere fall langs veggen til lavereliggende terreng dersom forholdene ligger til rette for det. Fallet bør være minst 1 : 50.

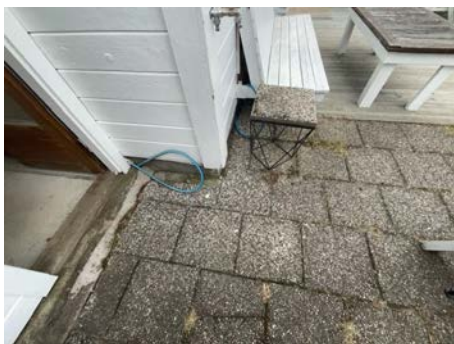
## Utvendige vann- og avløpsledninger

I henhold til kommunale dokumenter er boligen tilkoblet offentlig vann og avløp via private stikkledninger. Det fremkommer ikke opplysninger på befaringsdagen om problematikk med VA anlegg.

- Det er ikke behov for utbedringstiltak siden anlegget fungerer i dag, men ut ifra alder kan skader plutselig oppstå på eldre anlegg.

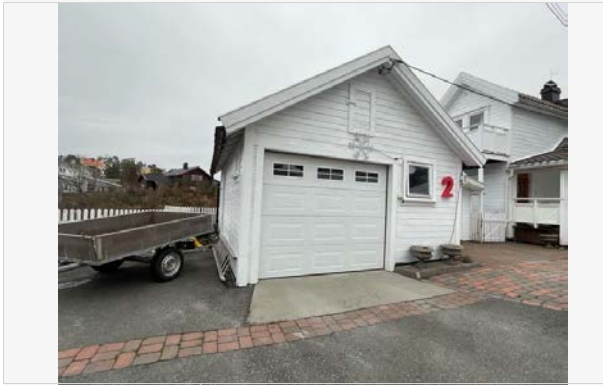
## Garasje

Enkel garasje der eier opplyser om tidligere arbeidsbrakke som ble flyttet fra en annen plass til eiendommen. Tilleggs bygninger er vurdert på generelt grunnlag. Det settes ikke tilstands grader på enkelte bygningsdeler eller installasjoner. Tilleggs bygninger vurderes ut fra følgende kriterier: Alder og slitasje, skade symptomer, bygningsmessige avvik og det visuelle inntrykket.

Garasjen er satt direkte mot grus terreng, fuktopptak i svill vil være tilstede og anbefales tiltak. Bindingsverkskonstruksjon med liggende bordkledning, kledningen står stedvis nede i terreng. Saltakkonstruksjon med utvendig shingeltekking, mer enn halvparten av forventet levetid på shingel. Synlig enkelte overlappinger på shingel som står opp, noe misfarginger i undertak. Leddet garasjeport, fungerende på befaringsdagen, vedlikeholdsbehov på vinduer/boddør. Innvendig platet/isolert der manglende diffusjonsporre ble registrert der skillevegg er tatt vekk. Vurderes ikke ferdigstilt med overflater.
