Tømmerstøveien 21

ADRESSE
**Tømmerstøveien 21, 4639
KRISTIANSAND S**

Tilstandsrapport

Befaringsdato: 21.08.2024

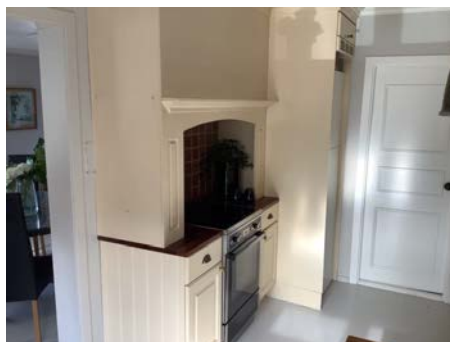
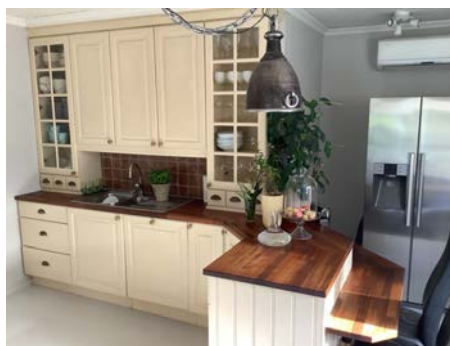
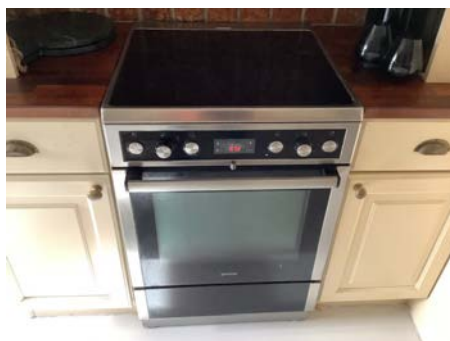
TG 1 Avtrekk

Ventilator er i bra stand.

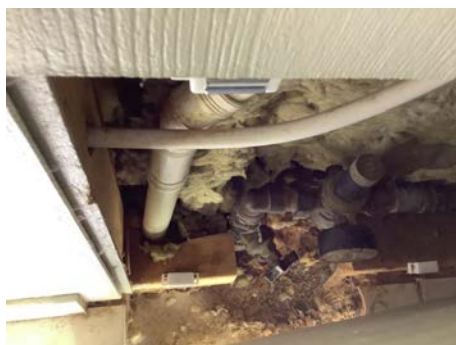
Vedlikehold bør beregnes på eldre røropplegg.

Innvendig stoppekran er montert i kjellerbad.

Innvendig stoppekran i vegg ved bad i underetasjen.

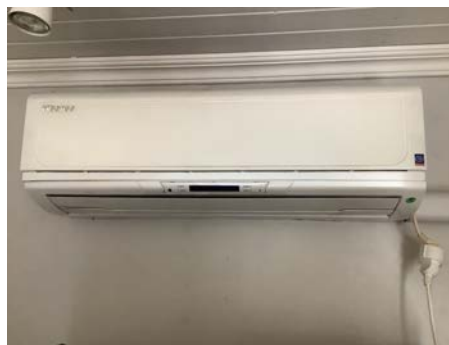
Hisense varmepumpe er montert i 1. etasje, og Panasonic varmepumpe er montert i underetasjen. Vanlig vedlikehold bør beregnes.

Varmepumpe i 1. etasje.

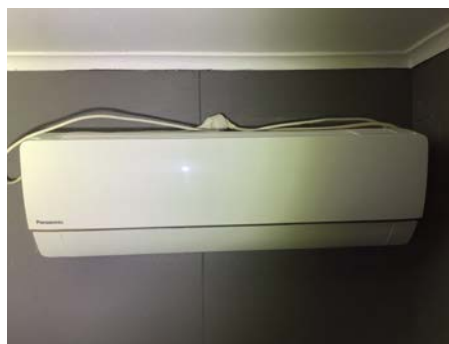
Varmepumpe i underetasjen.
