# Øyna 75

# Nydelig fritidseiendom med panoramautsikt i fantastisk hytteområde - Tinglyst brygge med båt plass - Stor tomt (3,4 mål)

# Tilstandsrapport

# gnr. 224, bnr. 131

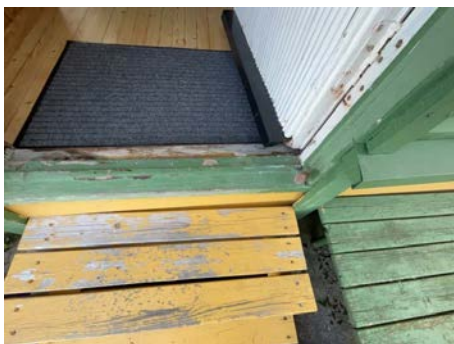
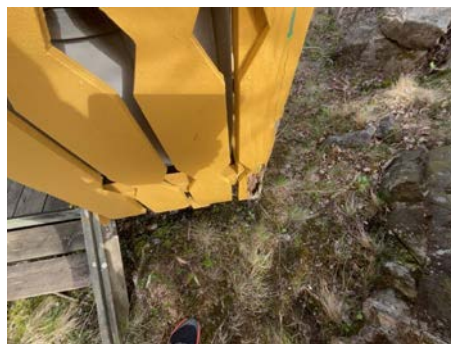
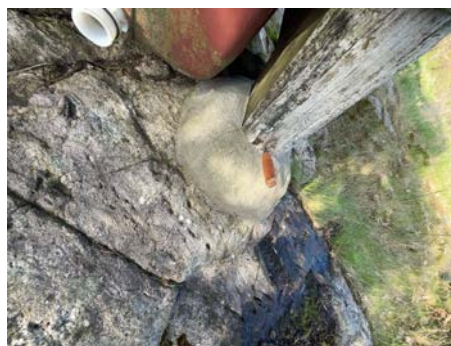
## **Balkonger, terrasser og rom under balkonger**

- Det er påvist fukt/råteskader i konstruksjonen.
- Rekkverket er for lavt i forhold til dagens krav til rekkverkshøyder.
- Konstruksjonene har skjevheter.

- Råteskadede konstruksjoner må skiftes ut.
- Påviste skader må utbedres.
- Rekkverkshøyde må endres for å tilfredsstille krav på byggemeldingstidspunktet.

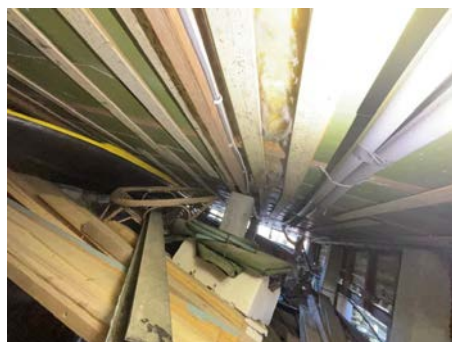
## Etasjeskille/gulv mot grunn

Trebejelkelag

- Målt høydeforskjell på mellom 10 - 20 mm innenfor en lengde på 2 meter. Tilstandsgrad 2 gis med bakgrunn i standardens krav til godkjente måleavvik.
- Målt høydeforskjell på over 30 mm gjennom hele rommet. Tilstandsgrad 3 gis med bakgrunn i standardens krav til godkjente måleavvik.

- For å få tilstandsgrad 0 eller 1 må høydeforskjeller rettes opp. Det vil imidlertid sjelden være økonomisk rasjonelt som et enkeltstående tiltak i en bolig som dette. Dersom boligen en gang skal renoveres, kan man vurdere slike tiltak.

**Kostnadsestimat: 50 000 - 100 000**

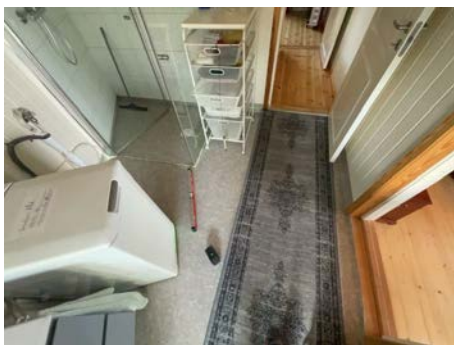
### TG 3 Overflater Gulv

- Det er mulighet for at det kan forekomme vannlekkasje på våtrommet hvor vann ikke vil gå til sluk.
- Det er påvist at gulvoverflaten har sprekker.
- Det er påvist avvik i fallforhold til sluk i forhold til krav i forskrift på byggetidspunktet.
- Målinger viser at det ikke er fall til sluk (motfall).

- Overflater må utbedres eller skiftes.
- Det må foretas utbedring av fallforhold.

Kostnadsestimat: 10 000 - 50 000

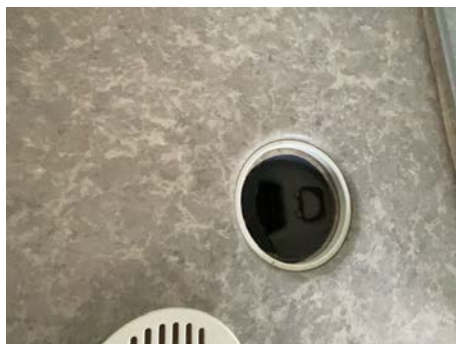
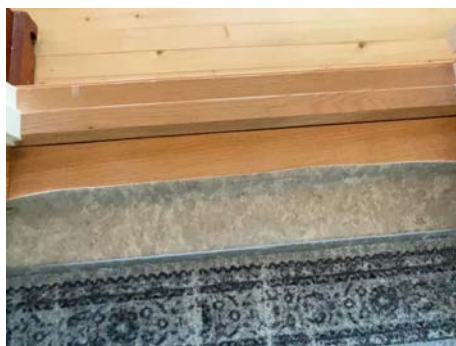
### TG 2 Sluk, membran og tettesjikt

- Det er avvik:  
Oppkant ved dør er ikke ferdigstilt og må utbedres. Utfra manglende fallforhold vil utbytting av belegg være nødvendig i sin helhet.

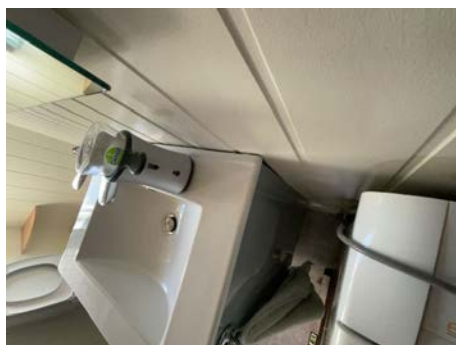
### TO 2 Sanitærutstyr og innredning

- Det er avvik:

Innfesting må forbedres.

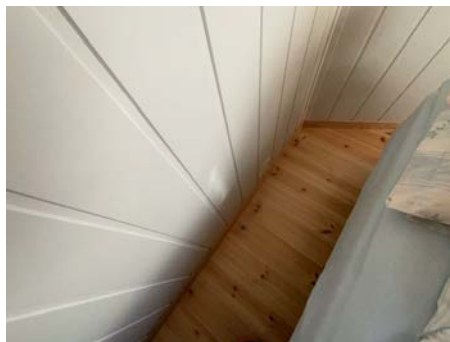
### TO 1 Tilliggende konstruksjoner våtrom

Hulltagning er foretatt i tilstøtende soverom uten å påvise unormale forhold.

Hullboring på en plass innebærer ikke garanti for at det ikke kan være fuktskader andre plasser på bad.

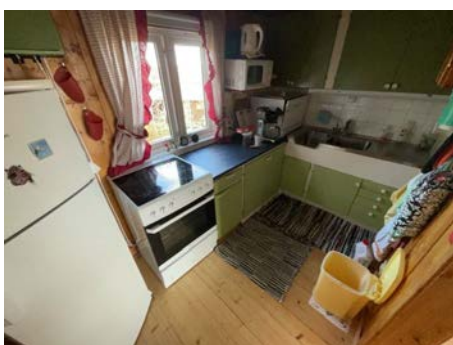
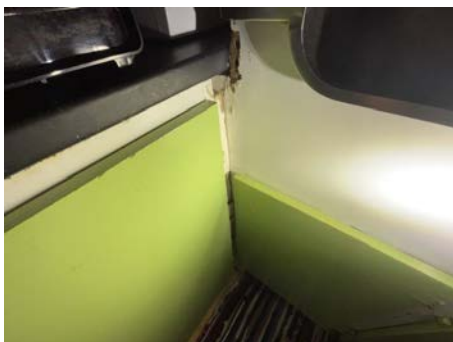
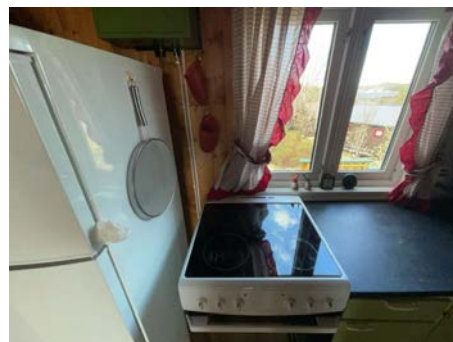
### 1. ETASJE > KJØKKEN

- Det er påvist skader på overflater/kjøkkeninnredning utover normal slitasjegrad.

Slitt kjøkken der utbygging vil være påregnelig.

- Det må påregnes lokal utbedring/utskiftning.

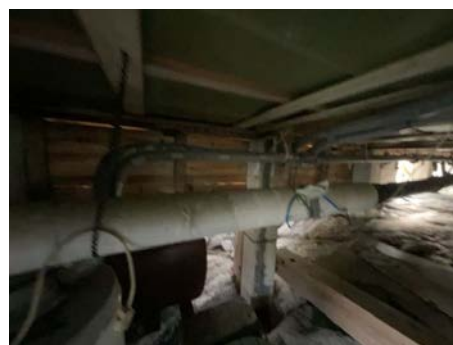
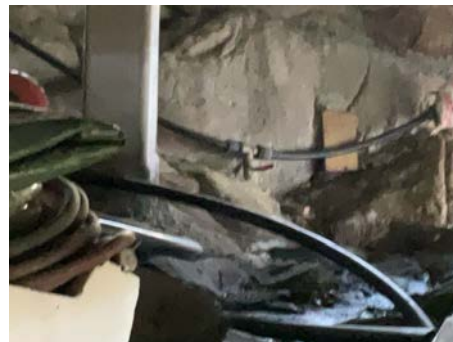
### Vannledninger

- Det er påvist at vannrør som er utsatt for kulde har mangelfull isolering.

- Vannrør må isoleres i kalde rom.

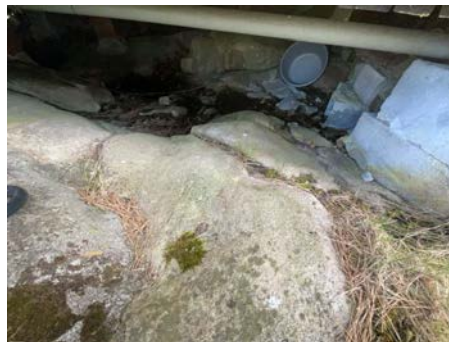
### ! TG 2 Grunnmur og fundamenter

Tresøyler og betong søyler.

- Grunnmuren har sprekkdannelser.

Tresøyler som står direkte på grunn, synlig fuktopptak. Skjevheter i noen av betong søylene.

- Lokal utbedring må utføres.

Skjevheter i bygningen der tiltak med oppretting og forbedret oppstøtting anbefales.

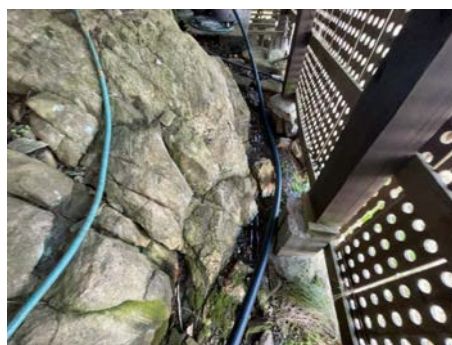
## ! TG 3 Utvendige vann- og avløpsledninger

Lekkasje i vannrør under bygningen

Tetting av lekkasjer under bygningen.

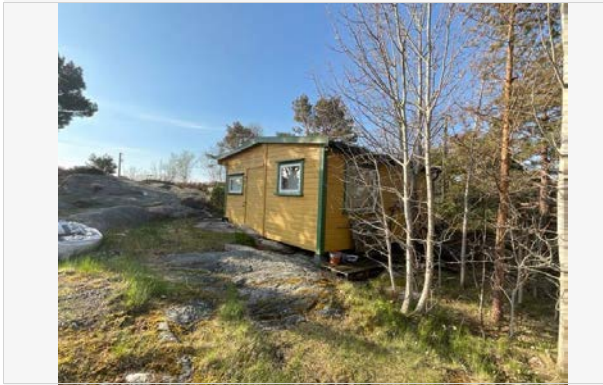
## Bod

Enkel oppført på terreng, synlig råteskader i bærende tresøyle og setninger

Saltak, pultak der fuktskader ute i takfot registrert, manglende takrenner.

Helhetsvurdering der oppgradering, reparasjoner er påregnelig utfra manglende fagmessig utførelser og skader.
