Tilstandsrapport

📍 Steinsrudhøgda 2, 3728 SKIEN

gnr. 216, bnr. 263

Befaringsdato: 24.07.2023

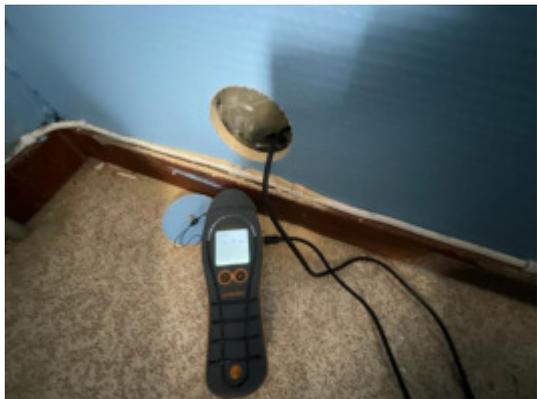
Hulltaking i tilstøtende vegg til våtrom:

Det er ikke registrert fuktprosent utover normalen.

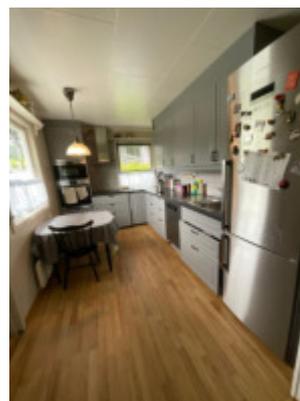
ETASJE > KJØKKEN

Overflater og innredning

TG 1

Innredning med profilerte fronter og laminert benkeplater har normal bruksslitasje.
