# Kjeåsen 17A

# Tilstandsrapport

# gnr. 12, bnr. 66

Befaringsdato: 01.03.2024

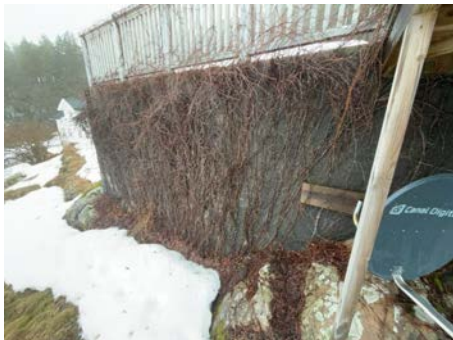
Forstøtningsmur i betong.

Terrengforhold må kontrolleres, situasjonene med bevegelse i leire må utbedres og forstøtningsmur av jernbanesviller må utbedres. Forstøtningsmur i betong må utbedres for TG:1.
