# Lyngvegen 6B

Lyngvegen 6B, 4706  
VENNESLA

# Tilstandsrapport

Befaringsdato: 19.08.2024

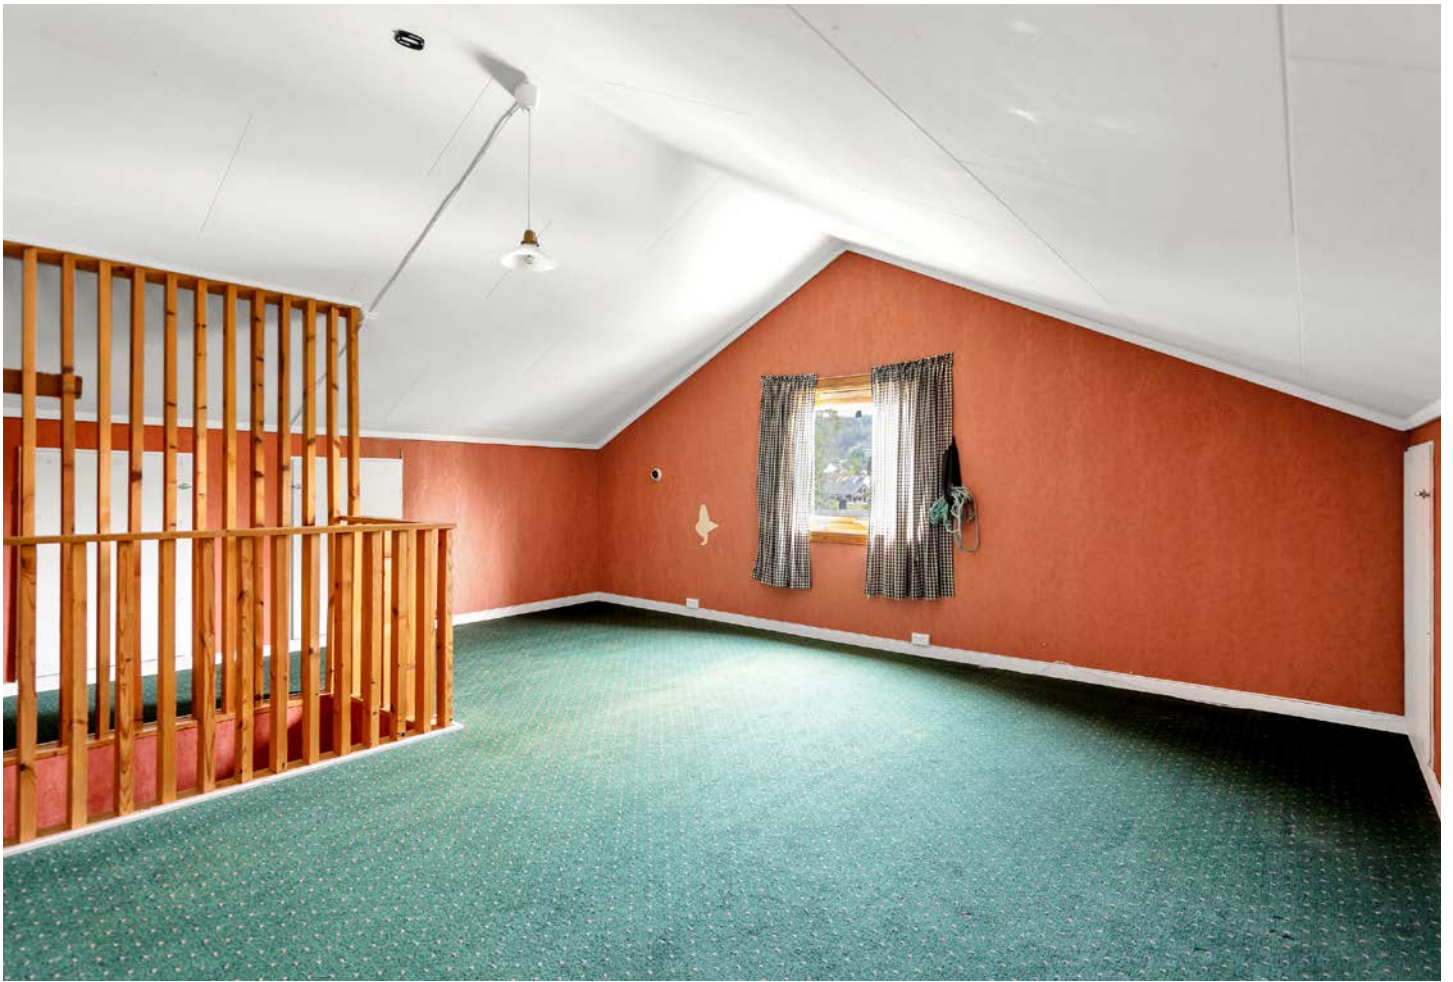
Loftstue. (det foreligger ikke tegninger av loftet ikke godkjent varig opphold)

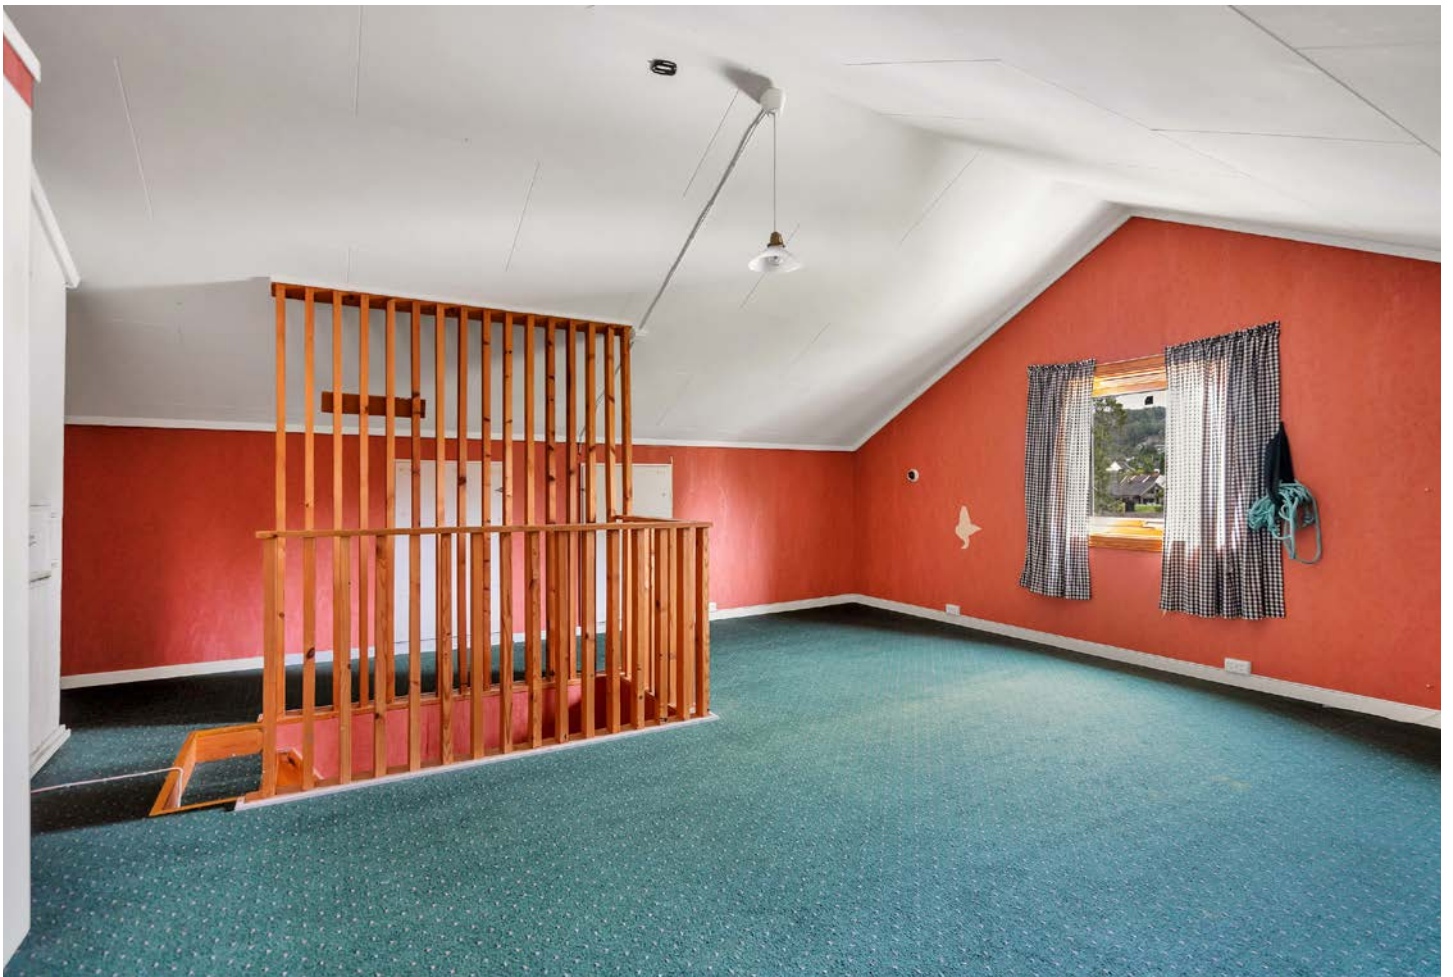
Loftstue. (det foreligger ikke tegninger av loftet ikke godkjent varig opphold)

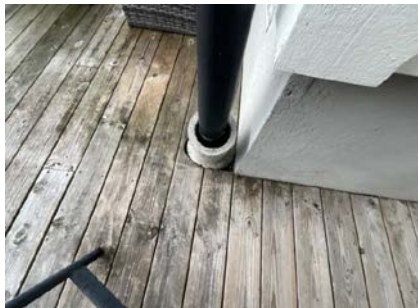
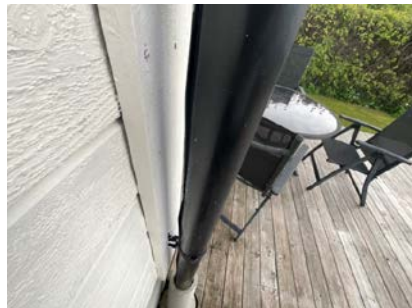
Vurdering av avvik: - Det er ingen eller liten lufting i nedre kant av kledning mot grunnmur. - Det er påvist spredte råteskader i bordkledningen.

## Veggkonstruksjon

Veggene har trekonstruksjon av ukjent utførelse. Fasade/kledning har liggende og stående overmalt bordkledning.

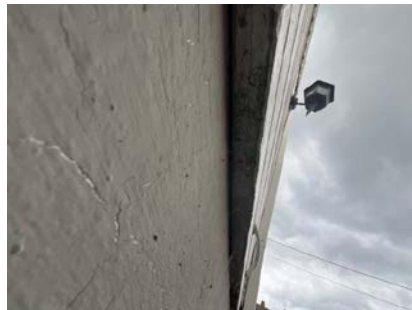
Ingen lufting bak kledning.

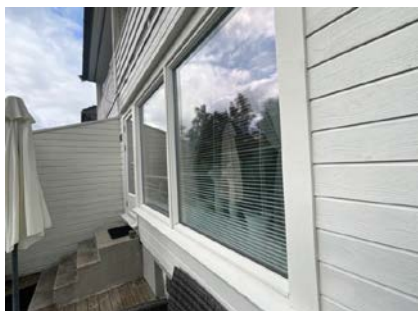
Vinduer i stue av nyere dato.

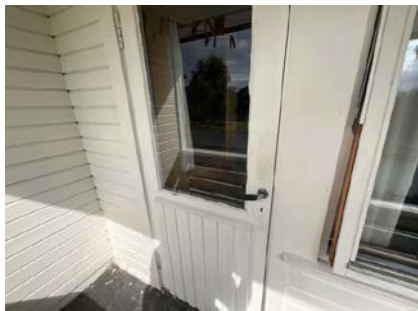
Eldre balkongdør fra soverom.

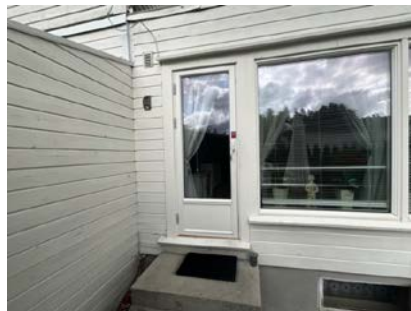
Nyere balkongdør fra stue.

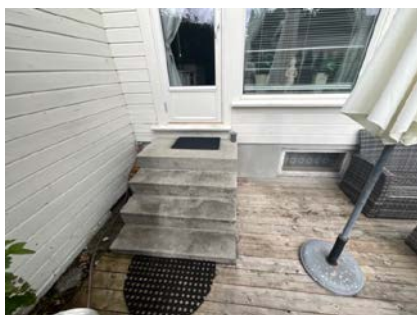
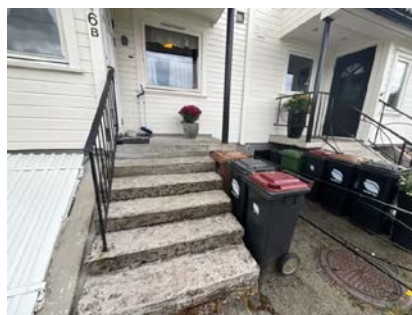
## TE 3 Utvendige trapper

Utvendige trapper,TG3 Utvendige trapper av stein og betong. Vurdering av avvik: - Det er ikke montert rekkverk.

- Rekkverk må monteres for å lukke avviket.

Kostnadsestimat: 10 000 - 50 000

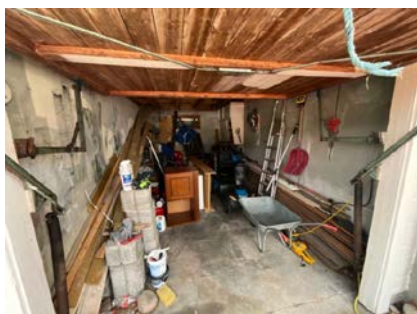
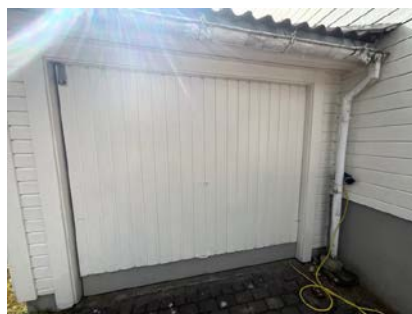
## TE 1 Garasje

Garasjen er ikke vurdert på samme måte som boligen og det er gitt en generell tilstandsgrad.

TE:1 settes på bakgrunn av en helhetsvurdering av alder, avik og slitasje tatt i betraktning.

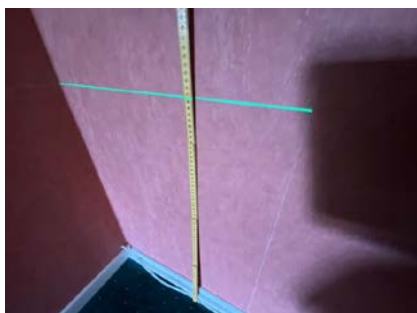
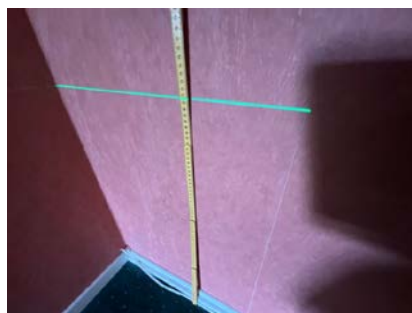
Avvik på 18mm målt på loft.

- For å få tilstandsgrad 0 eller 1 må høydeforskjeller rettes opp. Det vil imidlertid sjelden være økonomisk rasjonelt som et enkeltstående tiltak i en bolig som dette. Dersom boligen en gang skal renoveres, kan man vurdere slike tiltak.

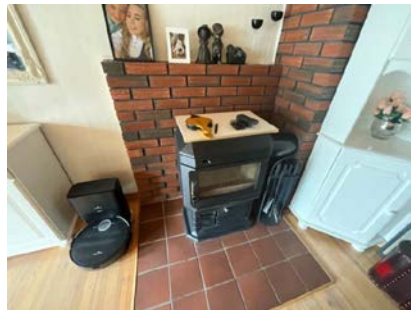
Vedovn i stue.

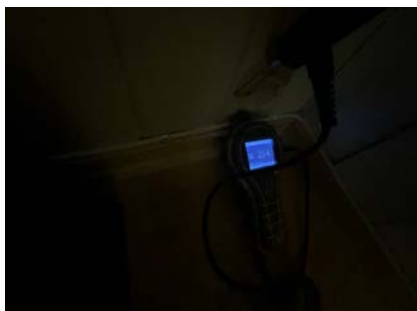
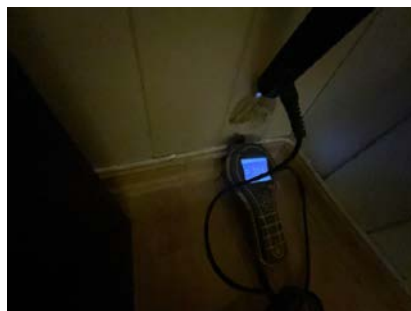
I underetasjen er det tepper og laminat på gulvene. Veggene er av mur og påførte med plater og isolasjon. Hulltaking er foretatt og det er påvist avvik i konstruksjonen. Hulltaking er foretatt i kjellerstue. Fuktkvotemåling (vekt%) i konstruksjonen ble målt til 23.

- Det er gjennom hulltaking påvist høyt fuktnivå inne i trekonstruksjonen i hulltakingen, men ikke påvist fuktskader i dette området. Høy luftfuktighet kan over tid føre til muggvekst eller sverting av materialer. Samtidig kan materialer og konstruksjoner bli ødelagt.

Ved inspeksjon av tilgjengelige flater var det ingen åpenbare symptomer på svekkelser i rommene under terreng med utforede vegger, men dette er en kjent risikokonstruksjon med høy skadefrekvens. Anbefaler å utbedre ventileringen av kjelleren.

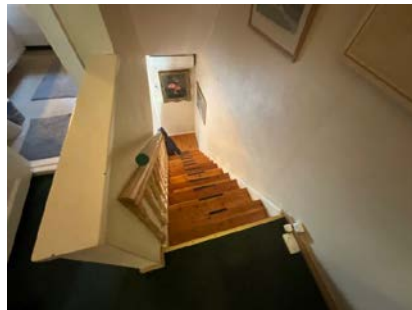
Mangler håndløper mellom første og andre etasje.

- Rekkverk må monteres for å lukke avviket.
- Håndløper må monteres på vegg for å tilfredsstille krav på byggetidspunktet.

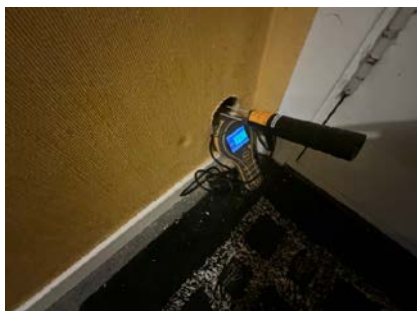
Hulltaking er foretatt, uten å påvise unormale forhold.  
Hulltaking utført på tilstøtende vegg mot gang inn til stue, med fuktverdi på 8% inne i konstruksjonen.  
Hulltaking er ingen garanti for at det ikke er fukt eller svikt i konstruksjoner, men en indikasjon på at det fremstår normalt i området der hulltaking er utført.

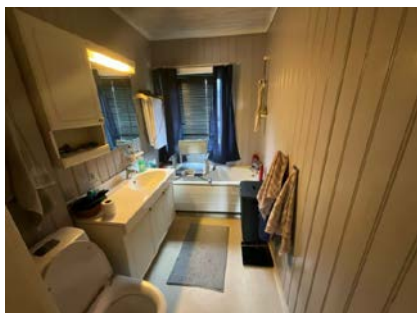
- Det er vindu/dør med ikke fuktbestandige materialer i våtsonen (ved vask, dusj, badekar, osv.), løsningen eller byggematerialet er uegnet
- Det er uegnede materialer i våtsoner

Det ble på befaringdagen ikke oppdaget skader eller avvik på vindu eller veggoverflater. Anbefaler at uegnede materialer må fuktbeskyttes/utskiftes. Anbefaler og montere tett dusjkabinett.

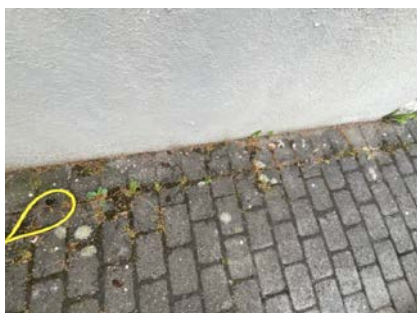
- Grunnmuren har sprekkdannelser.

Noe sprekkdannelser observert i grunnmur, noe som ikke er unormalt på eldre bygg. Anbefaler og overvåke tilstandanden og utbedre ved behov.

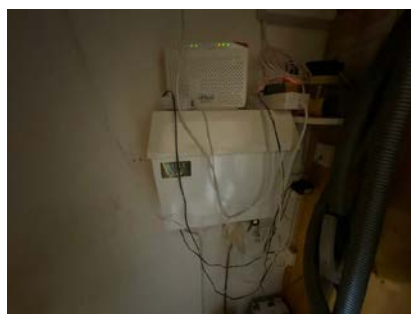
Eier opplyser om at tidligere oljetank av glassfiber er sanert og fjernet. Innvendig dagtank kan med fordel fjernes.

Innvendig dagtank.
