# Vardeveien 2

ADRESSE  
**Vardeveien 2, 4560 VANSE**

Befaringsdato: 11.07.2024

# Tilstandsrapport

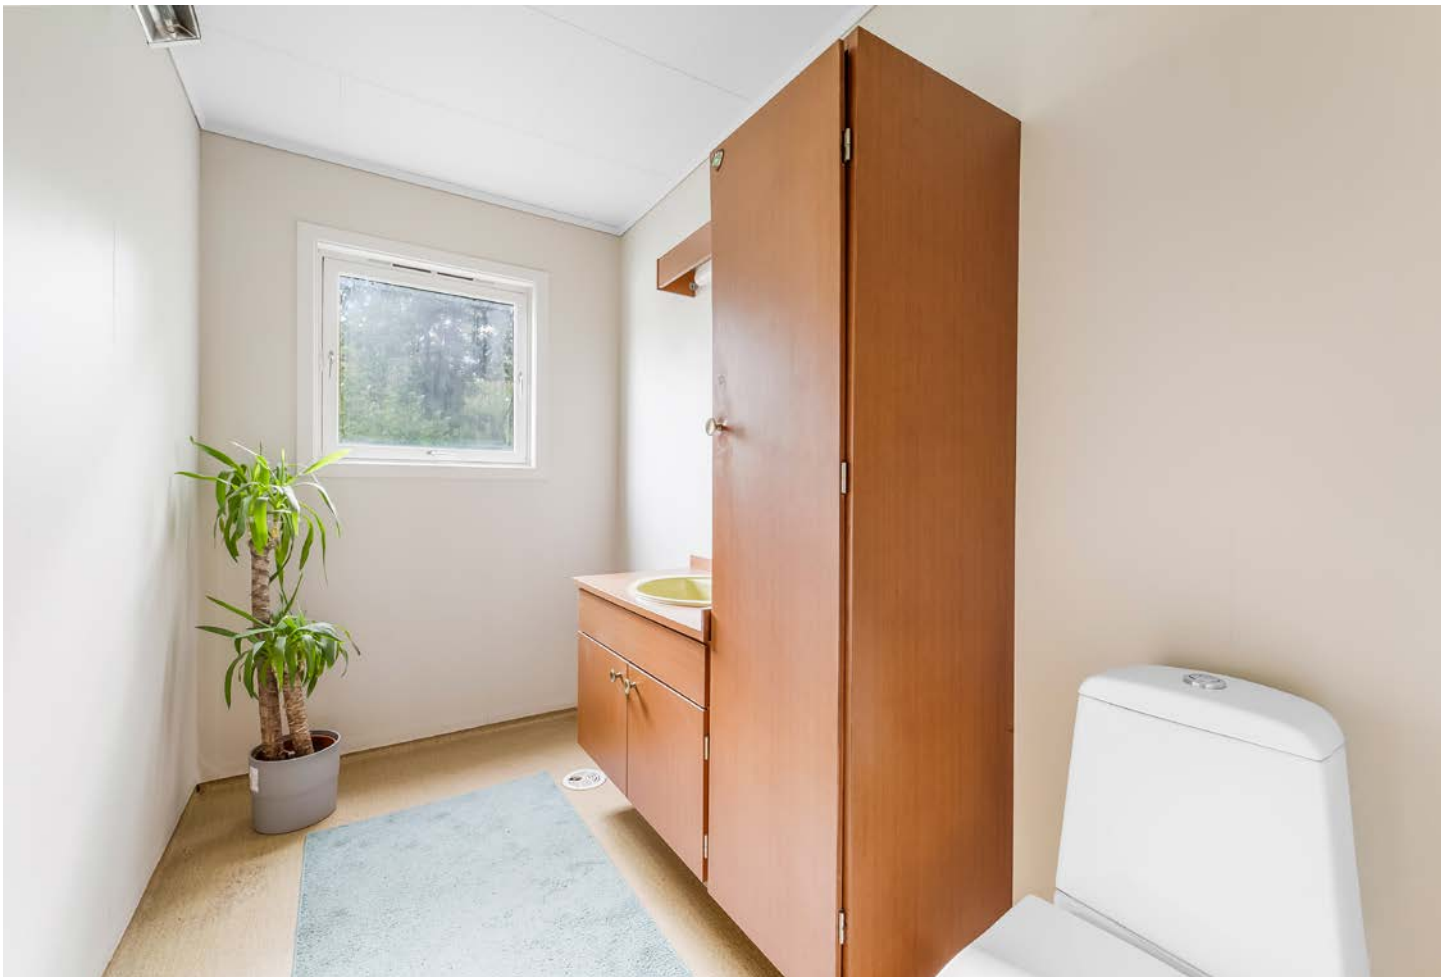
Bad i 1. etasje. Badet er av eldre dato. Opplegg til vann for badekar/dusj i veggen.

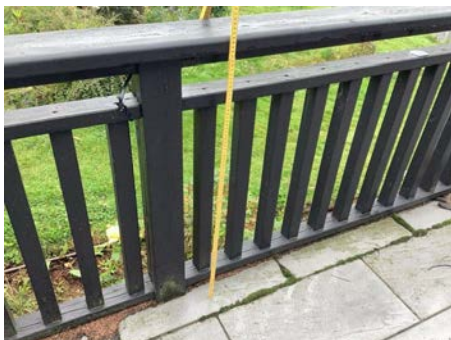
- Rekkverket er for lavt i forhold til dagens krav til rekkverkshøyder.
- Balkong/terrasse ligger over innredede boligrom, usikker konstruksjon. Konstruksjonsutførelse gir økt fare for skader.
- Overgangen mellom balkong/terrasse og yttervegg er utett.

Rekkverk lavere enn dagens krav.

- Det er ikke krav om utbedring av rekkverkshøyde opp til dagens forskriftskrav.
- Lokal utbedring må utføres.
- Andre tiltak:
