# Vestre Vere 17

# Innholdsrik enebolig med løe på solrik utsiktstomt.

**Vestre Vere 17, 4560 VANSE**

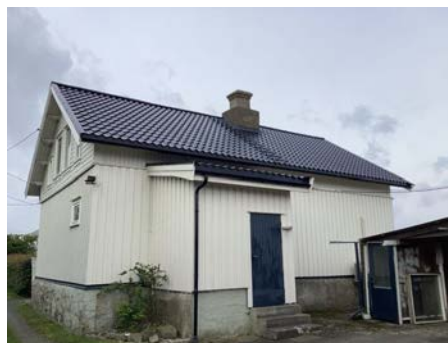
Taket mangler snøfangere.

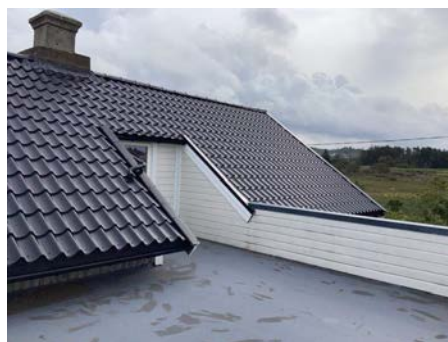
Taket mangler snøfangere.

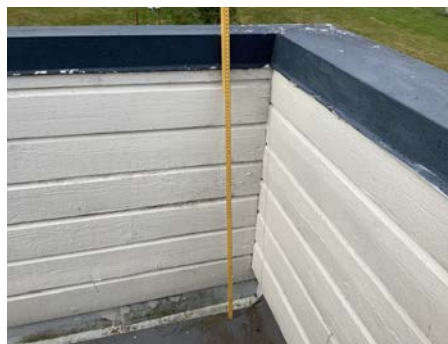
Parapet / rekkverk er lavere enn dagens krav

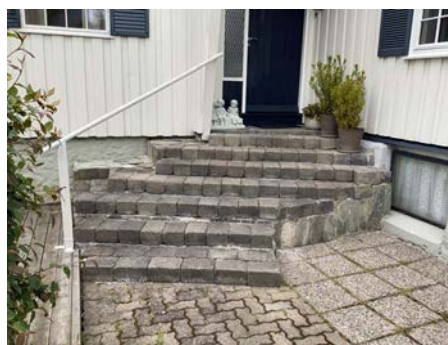
Steinsatt trapp mangler rekkverk

- Andre tiltak:
- Rekkverk må monteres for å lukke avviket.

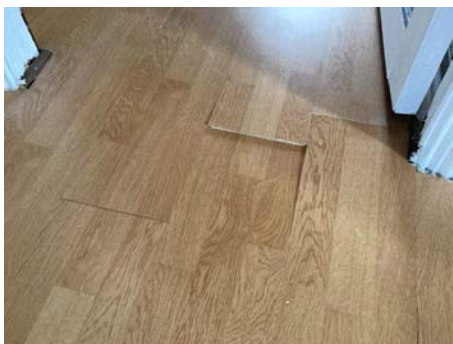
- Det er påvist skader på overflater.

Laminat på loft glir fra hverandre på loft

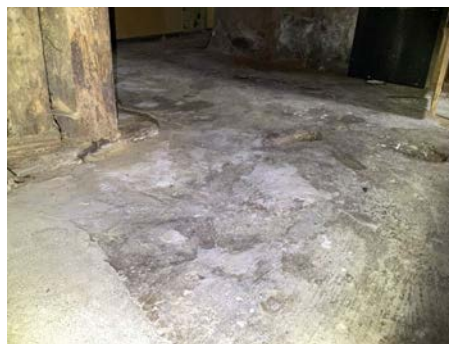
Grovstøpt gul i kjeller med ujevnheter

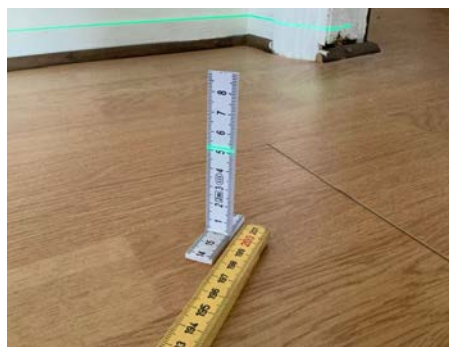
- Målt høydeforskjell på mellom 10 - 20 mm innenfor en lengde på 2 meter. Tilstandsgrad 2 gis med bakgrunn i standardens krav til godkjente måleavvik.
- Målt høydeforskjell på over 15 mm gjennom hele rommet. Tilstandsgrad 2 gis med bakgrunn i standardens krav til godkjente måleavvik.
- Målt høydeforskjell på over 20 mm innenfor en lengde på 2 meter. Tilstandsgrad 3 gis med bakgrunn i standardens krav til godkjente måleavvik.
- Det er registrert symptom på aktivitet fra skadedyr

22 mm på 2 meter på gang på loft måling

- Andre tiltak:
- Konstruksjonene må sikres mot råte, sopp og skadedyr.

Lokale utbedringer

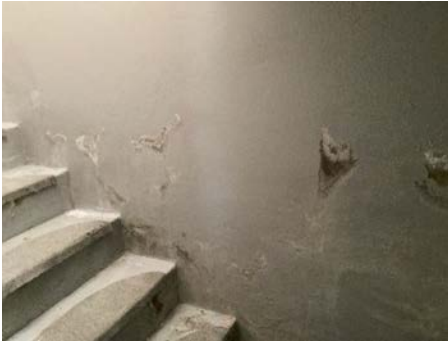
- Det er gjennom målinger påvist høyt fuktnivå i trevegger i underetg./kjeller, det er derfor ikke foretatt hulltaking
- Det er registrert typisk "kjellerlukt"

Saltutslag på vegg

- Ytterligere undersøkelser må foretas for å få kartlagt tilstanden og omfanget på eventuelle skader.

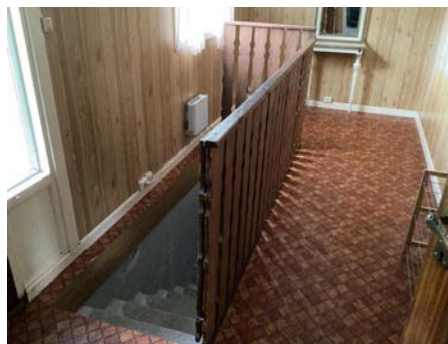
Rekkverk er noe vinglete

Forsterke rekkverk / eventuelt skifte det ut

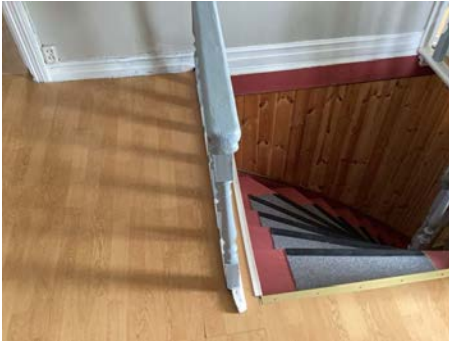
Rekkverk er løst

Rekkverk må forsterkes

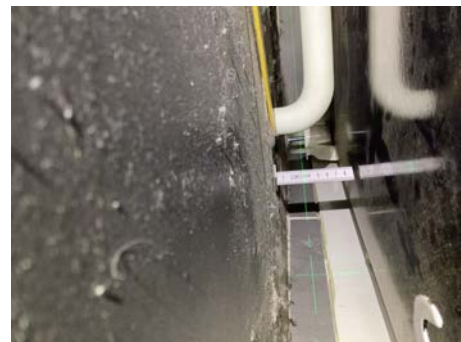
- Det er påvist at noen fliser har bom (hulrom under).
- Det er påvist avvik i fallforhold til sluk i forhold til krav i forskrift på byggetidspunktet.

Måling ved sluk

- Overflater må utbedres eller skiftes.
- Det må foretas utbedring av fallforhold.

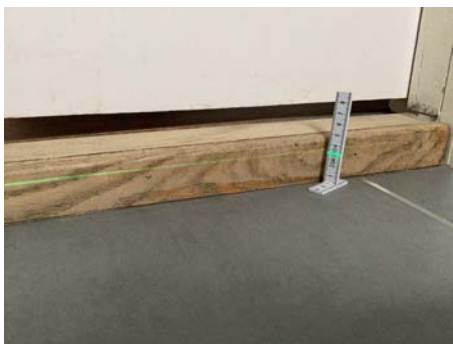
Måling ved terskel

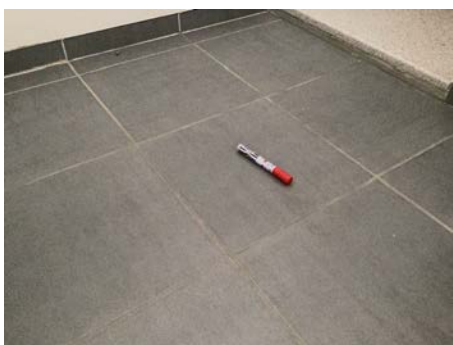
Bom under fliser

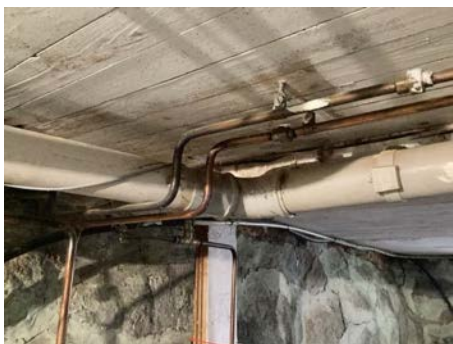
- I forbindelse med oppgradering av våtrom vil det være naturlig med utskiftning av rør.
- Det er ikke behov for utbedringstiltak siden anlegget fungerer i dag, men ut ifra alder kan skader plutselig oppstå på eldre anlegg.
- Tidspunkt for utskiftning av vannledninger nærmer seg.

Eldre vannrør i kobber

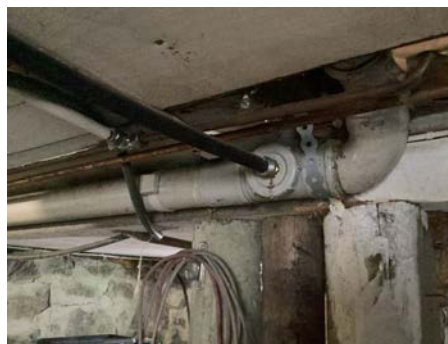
Improvisert løsning. Ukjent hvilken funksjon.

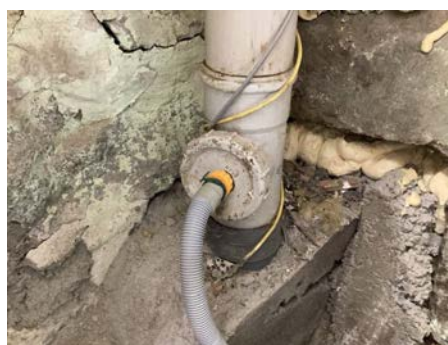
Improvisert løsning. Ukjent hvilken funksjon.

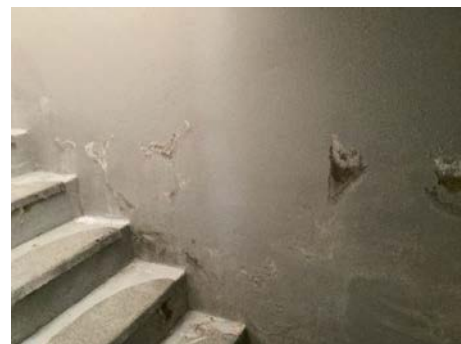
- Det mangler, eller på grunn av alder er det sannsynlig at det mangler, utvendig fuktsikring av grunnmuren ved kjeller/underetasje.
- Mer enn halvparten av forventet levetid på drenering er overskredet.
- Det er ut ifra observasjoner konstatert at drenering/tettesjikt har funksjonssvikt/svært begrenset effekt.

Saltutslag og utslag på fukt i kjeller er en indikasjon på at drenering ikke er optimal.

Saltutslag i kjeller

- Det må foretas utskiftning av drenering/tettesjikt.
