# Tavlefjella 14

Vegårshei

# Tilstandsrapport

Befaringsdato: 01.12.2023

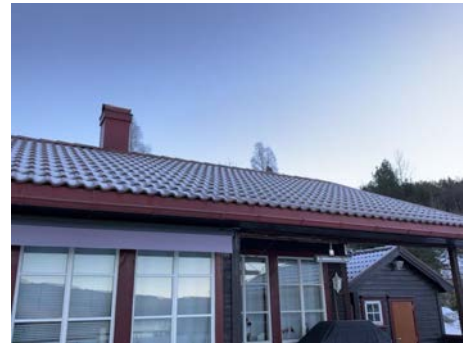
### Nedløp og beslag

Takrenner og nedløp i stål eller aluminium. Fallforhold i renner er ikke vurdert. Pipebeslag i plastbelagt stål.

- Det må monteres snøfangere for å oppfylle byggeårets krav.

**Kostnadsestimat: 10 000 - 50 000**

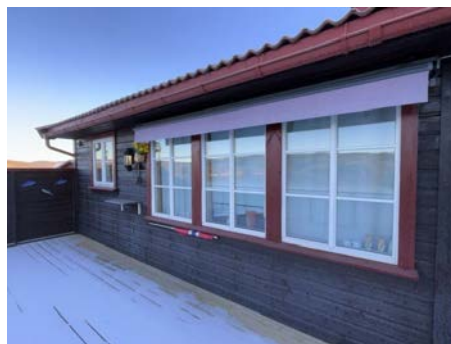
## TG 2 Terrassedør

Malt balkongdør / terrassedør i tre med 2 lag glass.

- Dører må justeres.

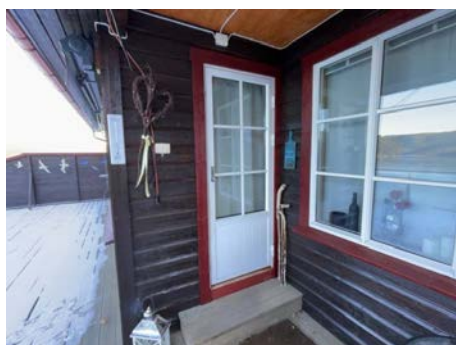
## TO 2 Hovedinngangsdører

Beisede tredører i tilknytning til hovedinngang og bod med utvendig adkomst.

Det må påregnes etterjustering av boddøren. For øvrig normalt løpende overflatevedlikehold.

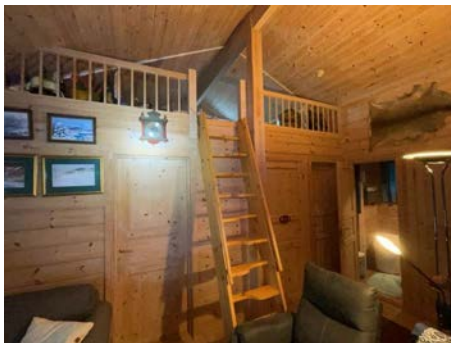
Trappeløpet er en valgt løsning. Anbefaler varsom bruk for å unngå fallskader. Rekkverkshøyden i tilknytning til hemsene kan med fordel økes til 90 cm, av sikkerhetsmessige årsaker.

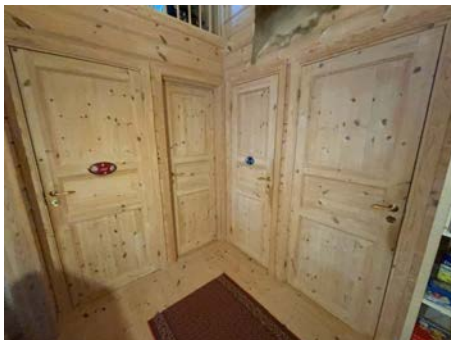
Speildører i tre.

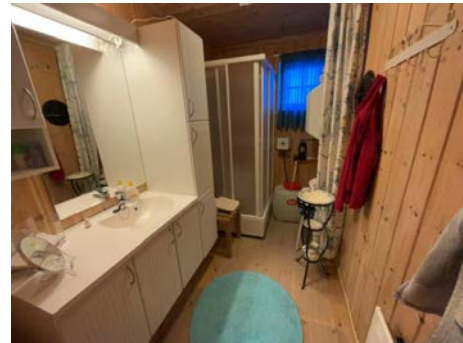
Enkel bad / stelleromsløsning.  
Rommet er ikke utført som et våtrom med sluk, tettesjikt og gulvfall for håndtering av lekkasjevann.

- Det er vindu/dør med ikke fuktbestandige materialer i våtsonen (ved vask, dusj, badekar, osv.), løsningen eller byggematerialet er uegnet

Gulvet er ikke utført med gulvfall, sluk og tettesjikt, for håndtering av lekkasjevann.

Anbefaler varsom bruk for å unngå unødig fuktbelastning mot overflater som ikke er utført med vanntette sjikt.

Vær oppmerksom ved bruk. For å få tilstandsgrad 0 eller 1 må bad/stellerrommet bygges om. Det vil imidlertid sjelden være økonomisk rasjonelt som et enkeltstående tiltak. Ved en eventuell renovering, påse at våtromsgulvet bygges med riktig fall til sluk. Det kan med fordel ettermonteres automatisk lekkasjestopper som forebyggende tiltak mot eventuelle fremtidige lekkasjer.

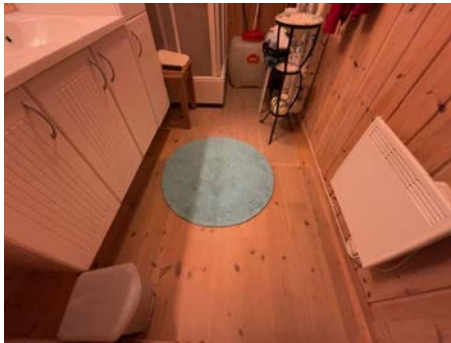
Avrenning fra servant og dusjkabinett er ført direkte gjennom gulvet. Rommet er ikke utført med sluk eller tettesjikt for håndtering av lekkasjevann.

Eventuelle tiltak må sees i sammenheng med det foregående avsnittet: Overflater gulv. Inntil våtrommet en gang skal oppgraderes, anbefales varsom bruk for å unngå unødig fuktbelastning mot overflater som ikke er egnet for direkte fuktbelastning.

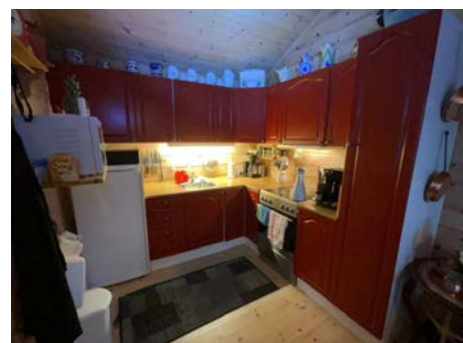
Kjøkkenventilator med avkast ut. Installasjonen var i bruk på befaringstidspunktet. Utløpt garantitid for installasjonen. Det må påregnes normal rens og vedlikehold av ventilator og tilhørende avkastslange.

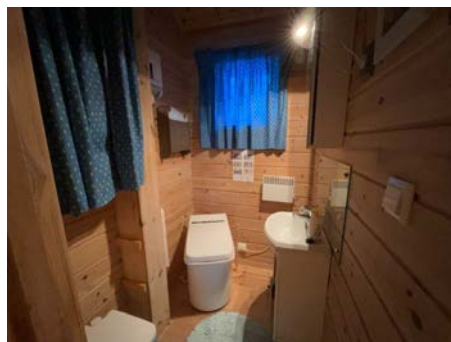
Utvendig avgassrør fra forbrenningstoalett.

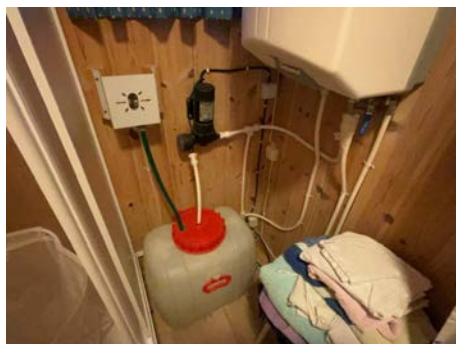
Enkelt innvendig røropplegg med gråvannsavsløp direkte til underliggende terreng.

Det foreligger ingen dokumentasjon for røropplegget. Avløpsrørene er frostutsatt i den kalde årstiden. Avløp leder gråvann direkte til underliggende terreng.

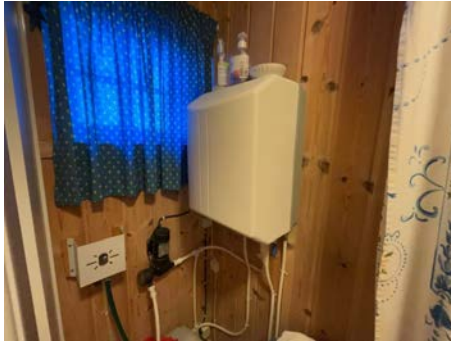
Vegghengt varmtvannsbereider i stellerom / bad.

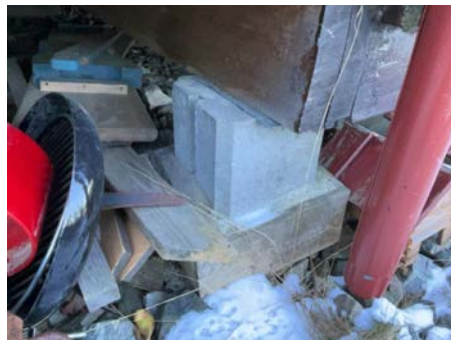
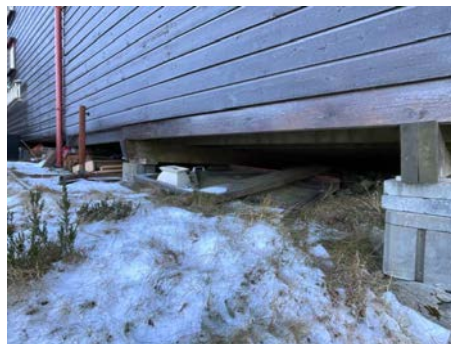
Fritidsboligen er oppført i skrånende fjellterreng.

Løsningen må observeres over tid. Det er ikke registrert behov for tiltak, på befaringstidspunktet.

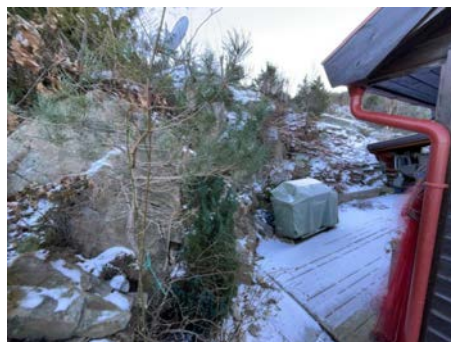
Fritidsboligen blir forsynt med forbruksvann fra privat borebrønn, tilknyttet flere av eiendommene i området. Gråvannsavløp føres til terreng. For øvrig benyttes komposteringstolett.

- Det foreligger ingen dokumentasjon på vannkvaliteten på brønnvannet.
- Rør/ledninger helt eller delvis synlig utendørs. Fare for frost.

Det foreligger ikke utslippstillatelse for tilkobling til innvendige installasjoner (gråvannsutslipp). Anlegget er frostutsatt i den kalde årstiden.

- Foreta kontroll av brønnvann.
- Frostsikring av rør.

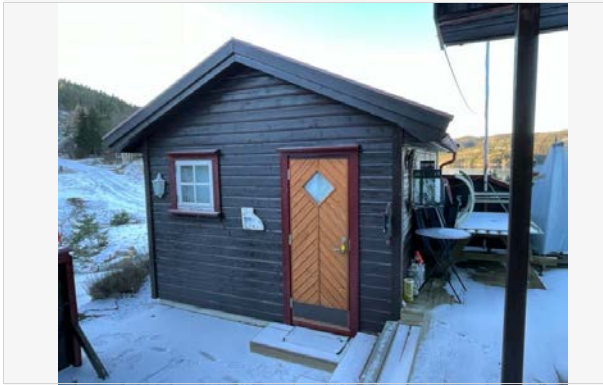
## Anneks

Ringmur av lettklinkerblokker. Det er uvisst om innvendig tregulv er lagt over betonggulv eller krypromskonstruksjon. Den vertikale ytterkonstruksjonen over ringmuren er oppført i bindingsverk av tre. I følge eier er konstruksjonen isolert. Teknisk utførelse og løsninger kan ikke vurderes uten destruktive inngrep. Utvendige overflater er utført med liggende beiset dobbeltfalsset og profilert kledning. Deler av kledningen er utsatt for direkte vannsprut / fuktbelastning fra tilstøtende terrasse. Taket er en saltakskonstruksjon med tildekkede skråtak mot innredede rom. Teknisk utførelse og oppbygning er ikke tilgjengelig for vurdering. Isolerte og/eller tildekkede skråtak kan være tidvis utsatt for dampgjennomgang fra tilstøtende rom, med påfølgende kondensfukt og betegnes derfor som risikokonstruksjon. Yttertaket er tekket med stålplater. Undertakstekkingen er ikke tilgjengelig for vurdering uten demontering av yttertakstekkingen. Platetekkingen har ru overflate som alternativ til snøfangere.

Bygningen er utført med overflatebehandlet tredør. Det må påregnes overflatevedlikehold av døren. Trevinduer i malt utførelse med isolerglasser. Innvendig overflater er utført med tregulv og det er benyttet trepanel på vegg og takflater. Det er innlagt strøm i bygningen. Oppvarming er med elektrisk panelovn. Ventilering er begrenset til ventiler i vinduene. Anbefaler ettermontering av ventiler med justerbar åpning i ytterkonstruksjonen.

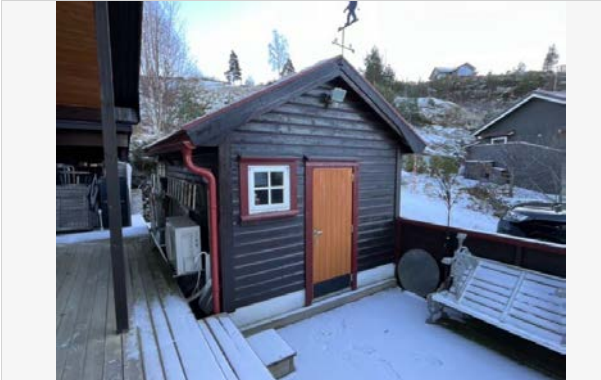
## Bod

Støpt betongsåle mot terreng og ringmur av lettklinkerblokker. Det ble registrert noe sprekker i betongsålen. Den vertikale ytterkonstruksjonen er oppført i uisolert bindingsverk i tre. Utvendige overflater er utført med liggende beiset dobbeltfalset kledning. Vassheller er ikke innfelt i kledningen. anbefaler ettermontering av overgangsbeslag. Taket er en plassbygget enkel uisolert saltakskonstruksjon med bærende undertak av tresponplater. Undertaket er tekket med fiberarmert undertaksduk. Yttertaket er tekket med betongtakstein. Noe lav opplekting medfører redusert utlufting av undertaket. anbefaler ettermontering av ventiler i yttervegger for økt utlufting av bodrommet. Bygningen er utført med renner og nedløp i stål. Det mangler snøfangere langs takfoten. Bygningen er utført med malt trevindu / isolerglassvindu og enkle overflatebehandlede tredører. Det mangler terskelbeslag i bunn av dørene. Videre må det påregnes overflatevedlikehold av dørene.
