# Tavlefjella 14

Vegårshei

# Tilstandsrapport

Befaringsdato: 22.11.2024

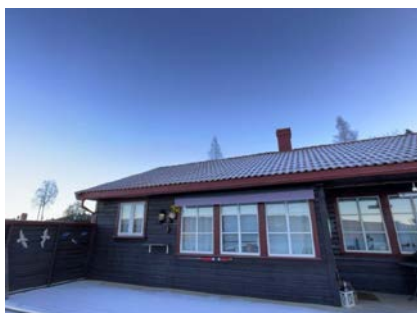
## Veggkonstruksjon

Det er avvik: Deler av kledningen er utsatt for vannsprut fra tilstøtende terrasse. Det er etablert gjennomføringer med fugettede overganger i tilknytning til utekontakt ved terrassedør, avgassrør fra forbrenningstoalett og tidligere hulltaking for varmepumpe.

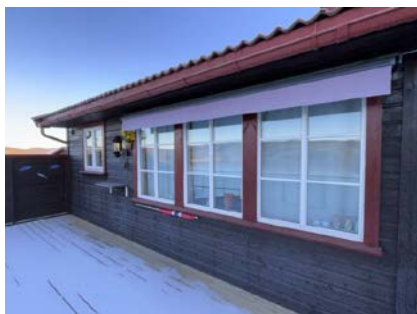
## TE 2 Terrassedør

Malt balkongdør / terrassedør i tre med 2 lag glass.

- Dører må justeres.

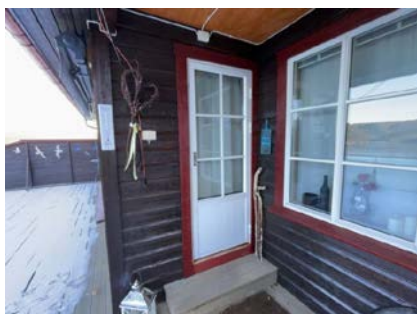
## TE 2 Hovedinngangsdører

Beisede tredører i tilknytning til hovedinngang og bod med utvendig adkomst.

Det må påregnes etterjustering av boddøren. For øvrig normalt løpende overflatevedlikehold.

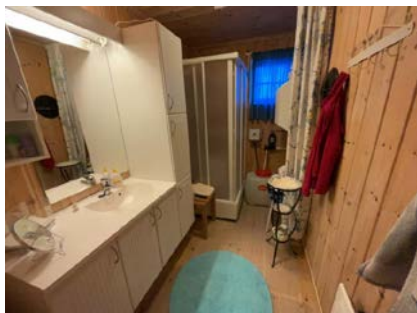
Enkel bad / stelleromsløsning.

Rommet er ikke utført som et våtrom med sluk, tettesjikt og gulvfall for håndtering av lekkasjevann.

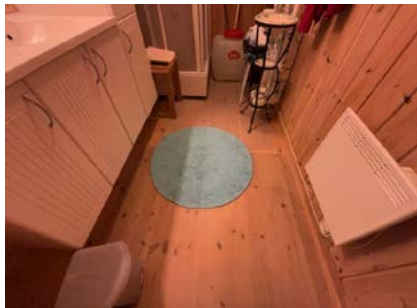
- Det er vindu/dør med ikke fuktbestandige materialer i våtsonen (ved vask, dusj, badekar, osv.), løsningen eller byggematerialet er uegnet

Gulvet er ikke utført med gulvfall, sluk og tettesjikt, for håndtering av lekkasjevann.

Anbefaler varsom bruk for å unngå unødig fuktbelastning mot overflater som ikke er utført med vanntette sjikt.

Vær oppmerksom ved bruk. For å få tilstandsgrad 0 eller 1 må bad/stellerrommet bygges om. Det vil imidlertid sjelden være økonomisk rasjonelt som et enkeltstående tiltak. Ved en eventuell renovering, påse at våtromsgulvet bygges med riktig fall til sluk. Det kan med fordel ettermonteres automatisk lekkasjestopper som forebyggende tiltak mot eventuelle fremtidige lekkasjer.

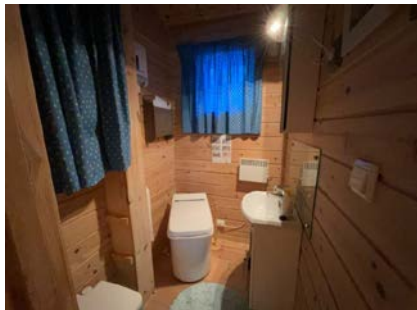
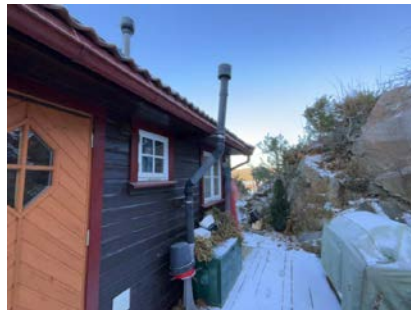
Utvendig avgassrør fra forbrenningstolett.

Det må påregnes kommende utbedring av innfesting for utvendig avgassrør.

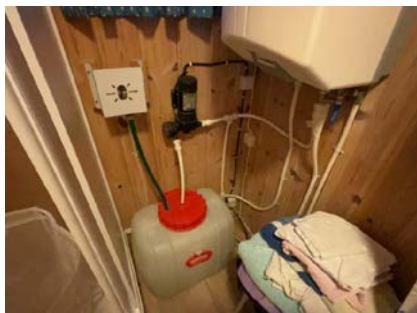
Det visuelle inntrykket tilsier at arbeid på vannledninger er utført uten bruk av rørlegger. Vannpumpe i toalettrommet går ujevnt. Deler av røropplegget er koblet direkte på trykkvann fra utvendig vannledning. Det foreligger ingen tilgjengelig dokumentasjon for røropplegget. Deler av røropplegget er frostutsatt i den kalde årstiden.

Anbefaler å kontakte vvs-fagmann for vurdering og eventuelle tiltak på røropplegget. Videre må ny eier gjøre seg kjent med eller etablere avtappingsrutiner for konservering av anlegget når fritidsboligen ikke er i bruk.

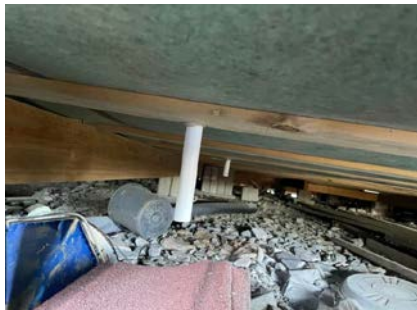
Enkelt innvendig røropplegg med gråvannsavsløp direkte til underliggende terreng.

Det foreligger ingen dokumentasjon for røropplegget. Avløpsrørene er frostutsatt i den kalde årstiden. Avløp leder gråvann direkte til underliggende terreng.

Avløpsrør / gråvannsavløp direkte til terreng.

Gråvannsavløp bør ledes til terreng utenfor byggegrensen.

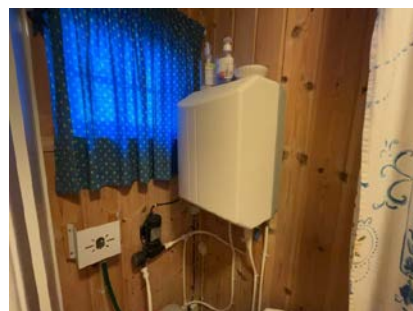
Vegghengt varmtvannsbereder i stellerrom / bad.

- Det bør etableres tilfredsstillende avrenning eller lekkasjesikring ved varmtvannstank.

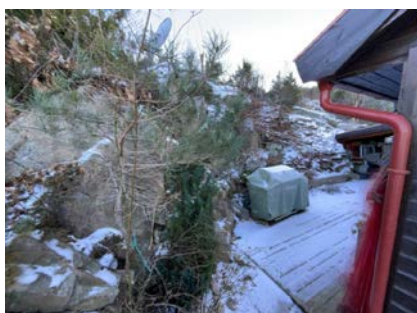
- Det foreligger ingen dokumentasjon på vannkvaliteten på brønnvannet.
- Rør/ledninger helt eller delvis synlig utendørs. Fare for frost.

Det foreligger ikke utslippstillatelse for tilkobling til innvendige installasjoner (gråvannsutslipp). Anlegget er frostutsatt i den kalde årstiden. Det ble registrert drypplekkasje fra den utvendige vannledningen, i tilknytning til gjennomføring i skillekonstruksjonen, på den nordlige siden.

Drypplekkasje fra vannledning.

- Foreta kontroll av brønnvann.
- Frostsikring av rør.

Vannledning med drypplekkasje må utbedres / repareres for å unngå ytterligere følgeskader.

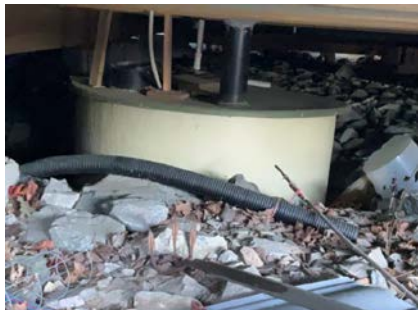
Komposteringskank - Glassfiber

Dersom installasjonen taes i bruk på nytt anbefales etablering av enklere tilkomst og hyppige tømmingsintervaller for å unngå vektbelastning som kan være til hinder for vending av kammerene. Videre anbefales av samme årsak å føre etterkontroll med vektfordeling og tilstand på fundamentering for å unngå skjevheter i plasseringen.
