# Tornestien 2

# Pen oppusset og praktisk enebolig som er modernisert og påbygget | 2 garasjer | Nyere tak, bad, overflater | Solrikt

# Tilstandsrapport

📍 Tornestien 2, 4623 KRISTIANSAND S

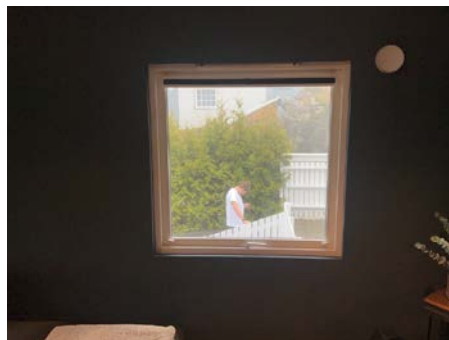
- Tiltak:
- Utbedringer/utskiftninger.
- Det kan ikke utelukkes svekkelser/punkteringer av isolerglass i årene fremover.

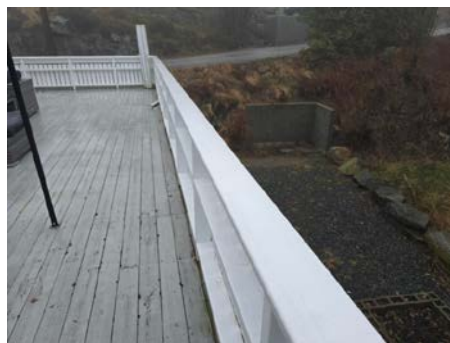
## TG 2 Balkonger, terrasser og rom under balkonger - avvik

- Mer enn halvparten av forventet brukstid er passert på tettesjikt/membran.
- Det er avvik:
- Rekkverket har noen skjevheter.

- Tiltak:
- Oppretting.

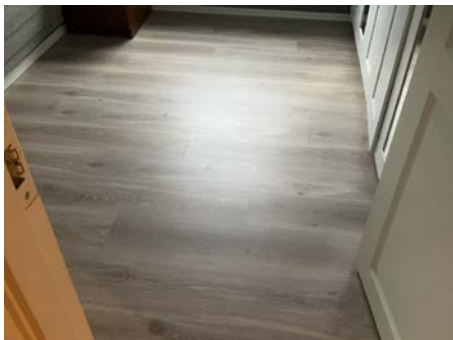
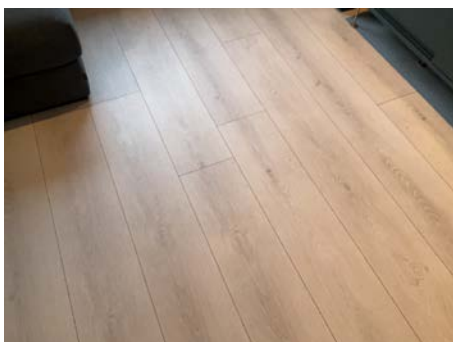
## TG 2 Overflater - avvik

- Det er avvik:
- Slitasje/skader på et laminatgulv.
- Gulvet i stue har noen steder korte avstander mellom skjøter, dette betyr at leggeanvisning for gulvet ikke er fulgt.

- Utbedringer/oppgraderinger kan vurderes etter eget ønske.
- Gulv som ikke er utført etter leggeanvisning kan få knirk over tid.

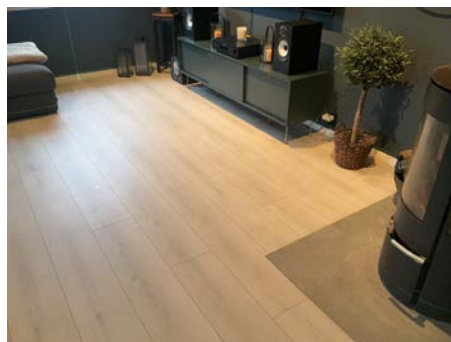
## TG 2 Etasjeskille/gulv mot grunn - avvik

- Det er avvik:
- Noe bevegelse i gulv i stue i 1. etasje. Årsaken vurderes i sammenheng med underdimensjonert bjelkelag (normalt for byggeåret).

- Utbedring vurderes som kostbart, og må vurderes etter eget ønske.

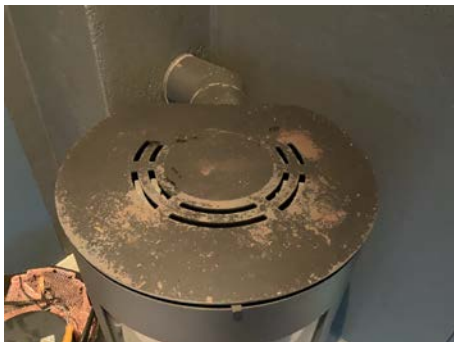
## TG 2 Pipe og ildsted - avvik

- Det er avvik:
- Avflassinger på ovn.

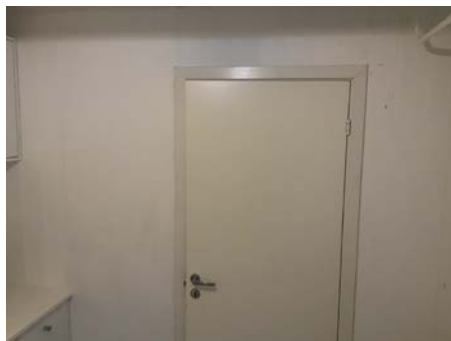
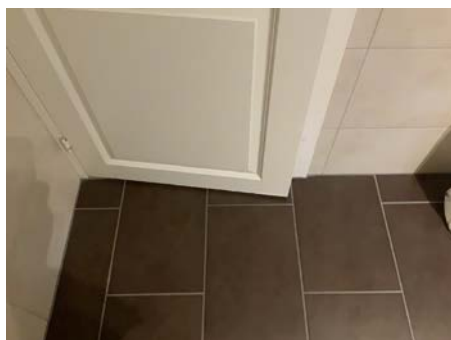
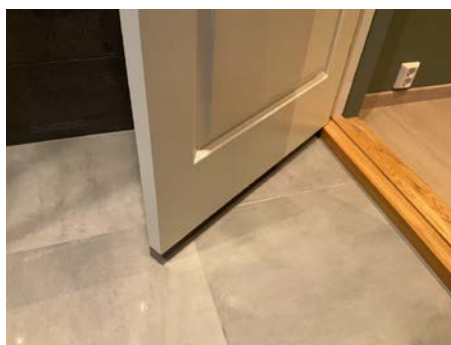
## TG 2 Innvendige dører - avvik

- Dører til våtrom har skader i nedre del.

- Det bør foretas tiltak på enkelte dører.
- Tiltak:
- Utskiftninger av noen dørblad kan vurderes.

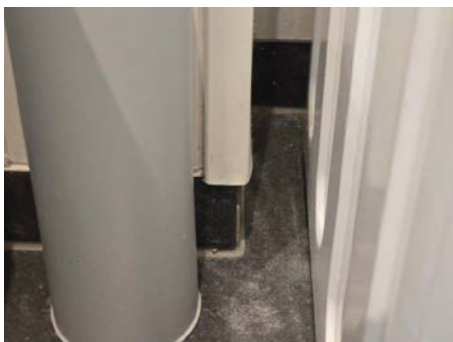
- Det er avvik:
- Vegger er ikke fuktbestandig på nedre del. Dette tilfredsstiller ikke krav til rom med vannførende installasjoner.
- Lokale skader på vegger.

- Tiltak:
- Oppgradering kan påregnes om krav til rom med vannførende installasjoner skal innfris.

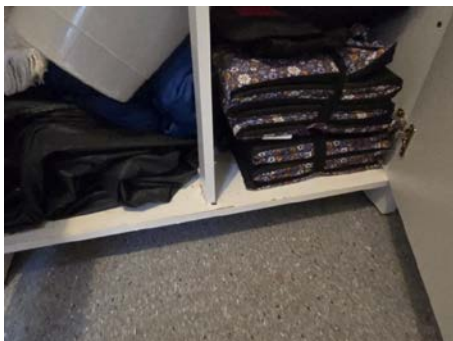
#### ! TG 2 Sanitærutstyr og innredning - avvik

- Innredningen har lokale skader.

- Oppgradering etter eget ønske.

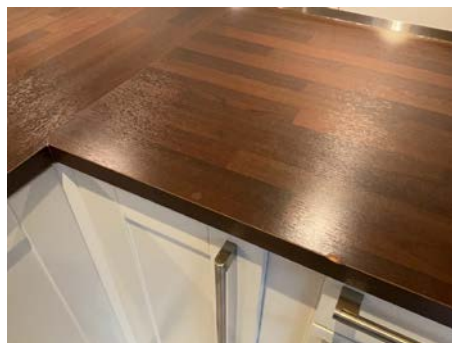
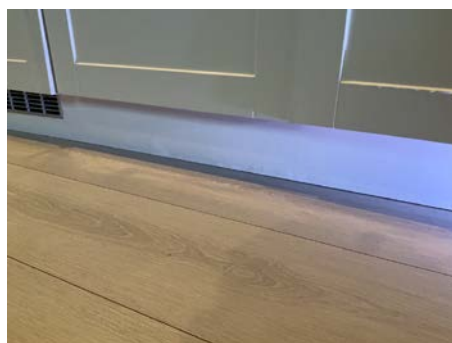
### TG 2 Overflater og innredning - avvik

- Det er avvik:
- Lokale skader på benkeplater og sokkellister.

- Tiltak:
- Oppgraderinger kan vurderes.

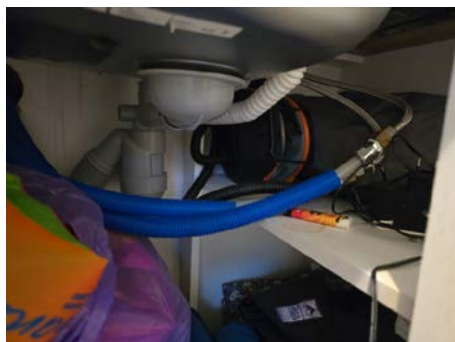
- Det er avvik:
- Utette rør.
- Manglende innfestning.

- Tiltak:
- Utbedring.

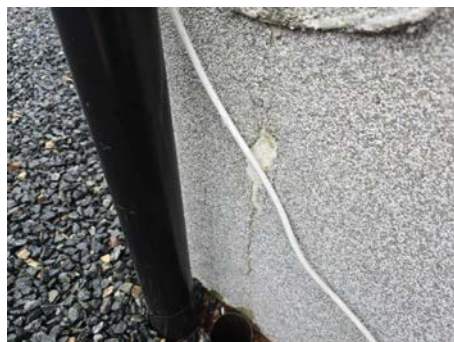
- Det er påvist sprekker i murte/pussede fasader.

- Lokal utbedring må utføres.
