# Noroddveien 15

**Noroddveien 15, 4816  
KOLBJØRNSVIK**

# Tilstandsrapport

# gnr. 306, bnr. 86

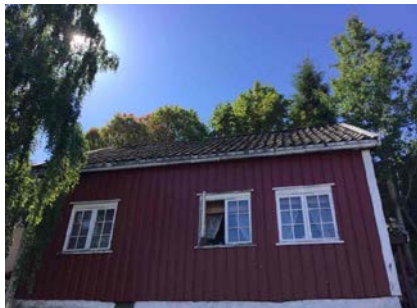
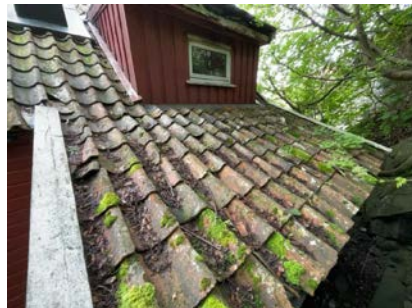
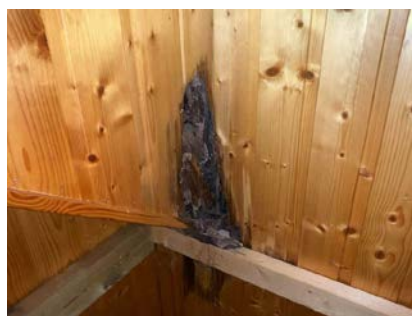
- Det er påvist skader eller avvik på selve taktekkingen.
- Mer enn halvparten av forventet brukstid er passert på taktekkingen.
- Mer enn halvparten av forventet brukstid er passert på undertak.
- Det er enkelte knekte taksten.
- Det ble registrert / påvist taklekkasje med påfølgende råteskader. Synlig slitasje i tilknytning til vindskier og vannbord.

**Kostnadsestimat: 100 000 - 300 000**

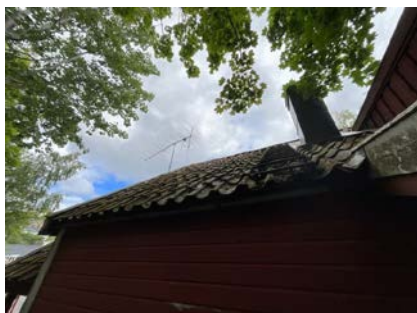
## Veggkonstruksjon

- Det er påvist spredte råteskader i bordkledningen.
- Det er ingen lufting i konstruksjonen.
- Konstruksjonene har synlige skjelheter. Varierende grad av slitasje. Kledningen er utført uten dryppkant i

bunn. Konstruksjonens nedre deler er utsatt for kondensbelastning fra tilstøtende kryprom / kjellerrom. Videre ble det målt høyt fuktinnhold / vektprosent i nedre del av konstruksjonen.

- Lufting/ventilering må etableres.
  - Råteskadet trekledning må skiftes ut.
  - Konstruksjonene må sikres mot råte, sopp og skadedyr. Utbedringstiltak må utføres i samråd med fagpersonell med kompetanse på rehabilitering av eldre trehusbebyggelse. Videre må det påregnes rehabilitering av utvendige overflater. Utlufting av kledningen, utbedring av råteskader i konstruksjoner, vindsperre og eventuell etterisolering er naturlig å utbedre når kledningen en gang skal skiftes.
- Kostnadsestimat : Over 300 000

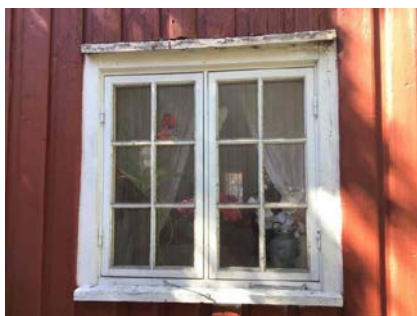
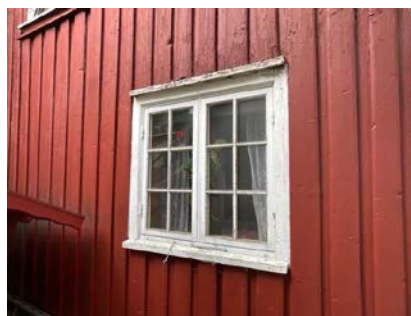
Det må påregnes omfattende rehabilitering og/eller kommende utskiftning av vinduene i boligen.

**Kostnadsestimat: 100 000 - 300 000**

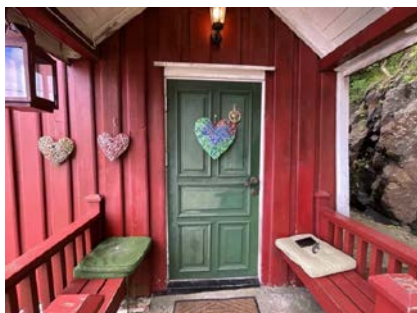
## TG 2 Dører

Hovedinngangsdør - Malt speildør i tre.

- Det er påvist dører som er vanskelig å åpne eller lukke
- Det er påvist utetthet/åpning mellom dørblad og dørkarm. Dvs. at kaldtrekk kan oppstå.
- Karmene i dører er værslitte utvendig og det er sprekker i treverket.

- Dører må justeres.

Etterjustering og utvendig overflatevedlikehold.

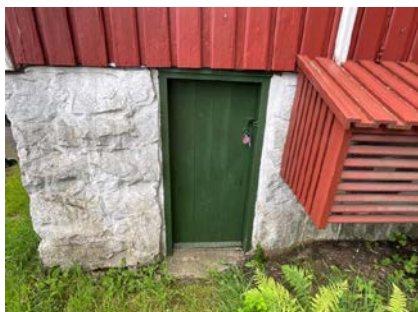
## TG 2 Kjellerdør

Enkel plassbygget innadslående tredør i malt utførelse.

- Det er påvist avvik rundt innsettsdetaljer.
- Det er påvist dører som er vanskelig å åpne eller lukke.
- Det er påvist utetthet/åpning mellom dørblad og dørkarm. Dvs. at kald trekk kan oppstå.

Slagretningen medfører at terskelområdet er tidvis utsatt for fuktinnsig ved slagregnsbelastning.

Overflatevedlikehold, etterjustering og ettermontering av utvendig terskelbeslag.

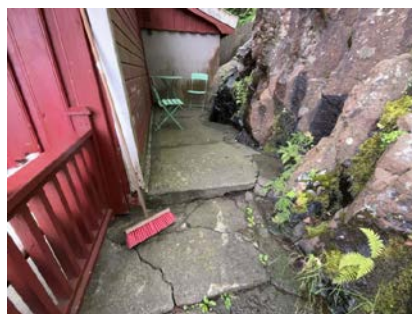
## TG 2 Balkonger, terrasser og rom under balkonger

Betongplattning i tilknytning til hovedinngang.

Betongplattningen har setningssprekker og et generelt behov for utbedring / rehabilitering.

Det må påregnes utbedring eller reetablering av betongplattningen.

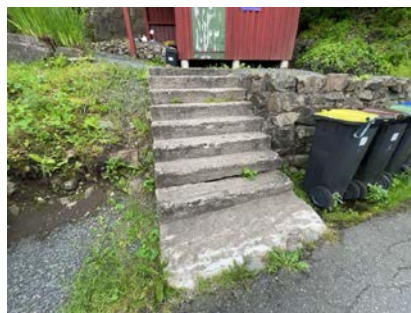
## TG 3 Utvendige trapper

Utvendig betongtrapp.

- Rekkverk må monteres for å lukke avviket.

Videre må det påregnes utbedring / rehabilitering av betongkonstruksjonene.

**Kostnadsestimat: 10 000 - 50 000**

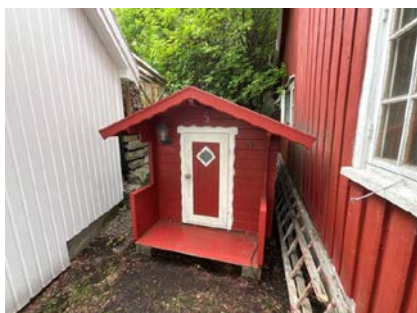
## Lekestue

Enkel plankelafstkonstruksjon, oppført på blokker av lettklinkerbetong, direkte mot jordholdige terrengmasser. Taket er en enkel saltakskonstruksjon med bærende undertak. Taket er tekket med asfaltpapp.

Bygningen har synlig slitasje. Konstruksjonens nedre deler er tidvis utsatt for fuktbelastning fra terreng. Taktekkingen har passert sin forventede brukstid. Bygningen vurderes som renoveringsklar.

Bygningen må rehabiliteres.

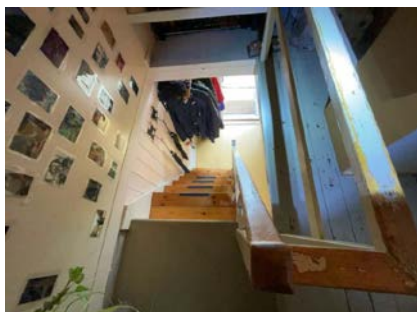
- Åpninger er såpass store at det ut ifra sikkerhetsmessige forhold anbefales å lage mindre åpninger.
- Håndløper bør monteres, men det var ikke krav på byggetidspunktet.
- Det er ikke krav om utbedring av åpninger opp til dagens krav.
- Rekkverket er såpass lavt at det på grunn av sikkerhetsmessige forhold anbefales økning av høyde.
- Det er ikke krav om utbedring av rekkverkshøyder opp til dagens krav.

Anbefaler ettermontering rekke og håndløper. Videre anbefales utbedring av fri høyde i trappeløpet. Fri høyde kan ikke uten videre endres uten omfattende konstruksjonsmessige inngrep eller ombygging av trappeløpet.

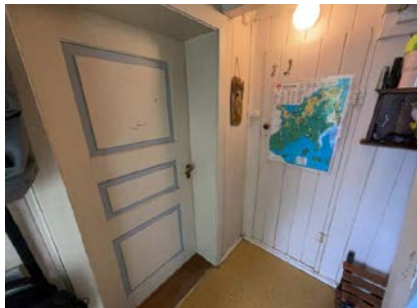
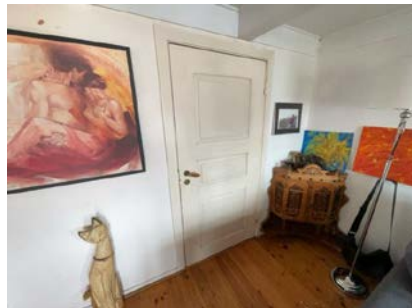
## TE 2 Innvendige dører

Malte speildører i tre.

- Det er påvist avvik som tilsier det bør foretas tiltak på enkelte dører.
- Enkelte av innvendige dører har en del slitasje.

- Det bør foretas tiltak på enkelte dører.
- Enkelte dører må justeres.

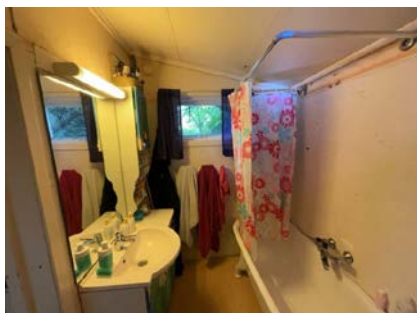
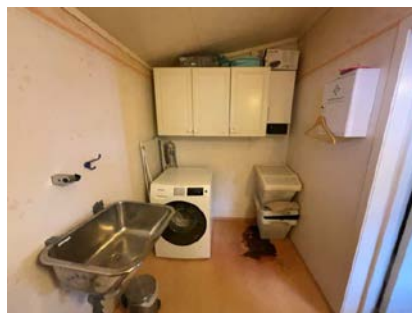
Våtrommet fremstår med synlig slitasje. Varmgangsmærke / slitasje i tilknytning til gulvbelegg. Overflatekrakkelering i vask. Utslagsvask er delvis løs fra vegg. Defekt baderomsvifte. Vindu ligger innenfor våt-sone for badekar. Det ble registrert kondensskader i vindu. Baderommet vurderes om renoveringsklart.

Det må påregnes kommende renovering av baderommet som følge påløpt slitasje og tekniske merknader.

**Kostnadsestimat: 100 000 - 300 000**

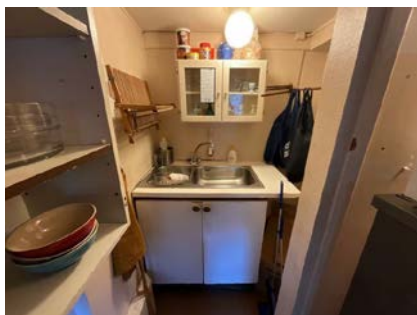
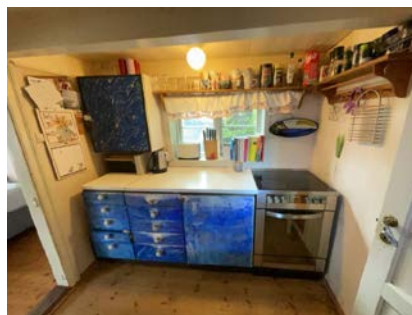
- Det er påvist skader på overflater/kjøkkeninnredning utover normal slitasjegrad.
- Det er påvist skader/fuktskjolder i kjøkkengulvet.
- Kjøkkeninnredningen er av eldre dato, og den mangler bruksfunksjoner/løsninger som er forventbart på et kjøkken.

Kjøkkenet er modent for oppgradering og det må påregnes utskiftning av innredning, overflater og installasjoner.

**Kostnadsestimat: 50 000 - 100 000**

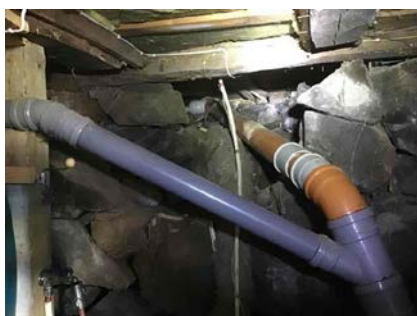
Boligen er utført med vannrør/trykkør i kobber. Ingen åpenbare lekkasjer fra røropplegget på befaringstidspunktet.

- Mer enn halvparten av forventet brukstid er oppbrukt på innvendige vannledninger.
- Det er påvist at vannrør som er utsatt for kulde har mangelfull isolering.

Deler av opplegget kan være utsatt for frostrisiko i den kalde årstiden. Det ble registrert lavt/redusert vanntrykk i innvendige kraner.

Det må påregnes vedlikehold og fornyelser ved oppgraderinger av rom/våtrom med vannledninger. Videre anbefales ettermontering av automatisk lekkasjestopper / waterguard i tilknytning til rom uten med vanninstallasjoner og som ikke er utført med sluk og vanntette sjikt, eksempelvis kjøkken og baderom.

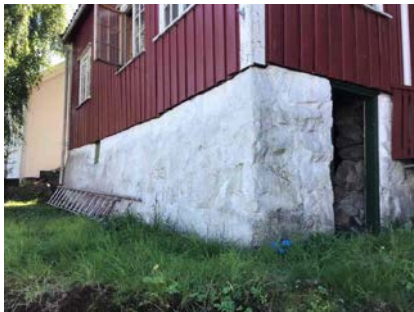
- Grunnmuren har sprekkdannelser.

Det ble registrert symptomer på setninger i murverket og at det har vært utført utbedringstiltak. Det ble registrert noe riss og sprekksymptomer, hovedsakelig i tilknytning til mørtelfuger.

Det må påregnes lokale utbedringer over tid.

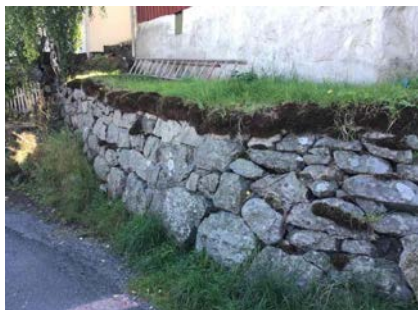
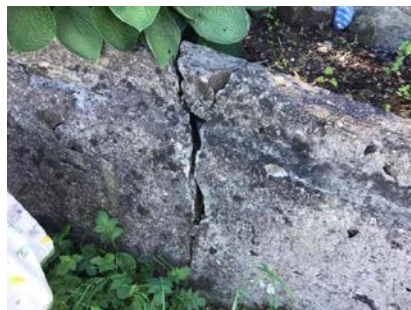
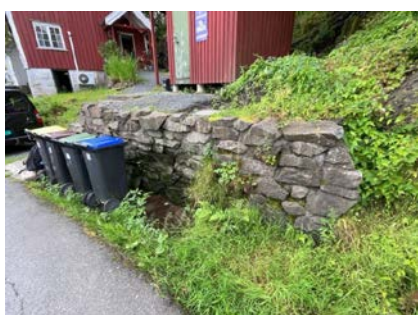
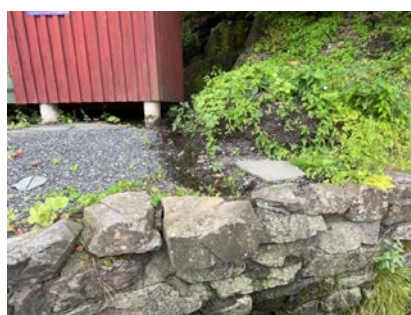
## 1 TG 3 Forstøtningsmurer

Utvendige forstøtningsmurer av naturstein og betong.

- Det er påvist større sprekker og/eller skjevheter i muren.
- Det mangler rekkverk/annen sikring på forstøtningsmuren(e) ut ifra dagens krav.

**Kostnadsestimat: 50 000 - 100 000**
