Rundåsvegen 7B

Skien - Tollnes

Tilstandsrapport

Befaringsdato: 13.12.2024

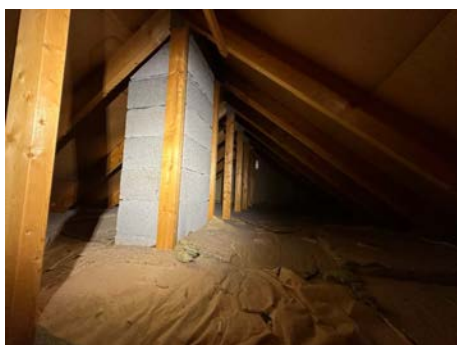
Fuktskjolder ved pipe

- Det er begrenset/dårlig ventilering av takkonstruksjonen.
- Det er påvist fuktskjolder/skader i takkonstruksjonen.

- Det må gjøres nærmere undersøkelser.
- Lokal utbedring bør utføres.
- Lufting/ventilering bør forbedres.

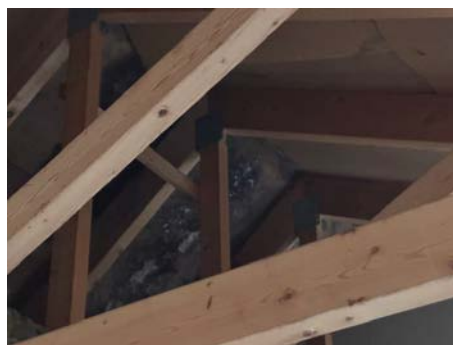
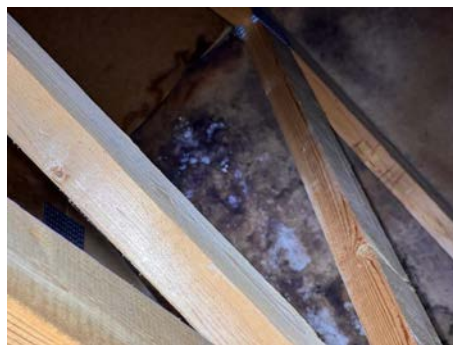
- Det er påvist fuktskjolder i undertak/takkonstruksjon.

- Lokal utbedring bør utføres.

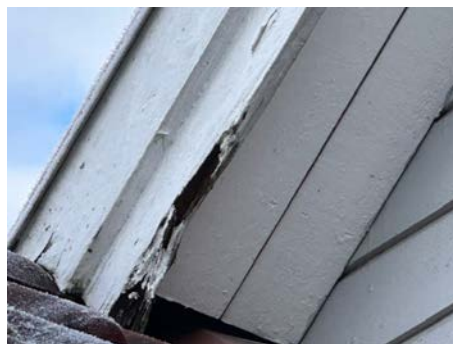
- Det er avvik:
- Det ble stedvis registrert råteskader i vindskibord og pannebord.

Råte i vindskibord

- Tiltak:
- Det må påregnes lokale utskiftninger.

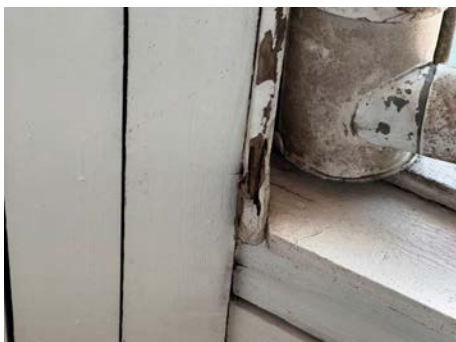
Råte i pannebord

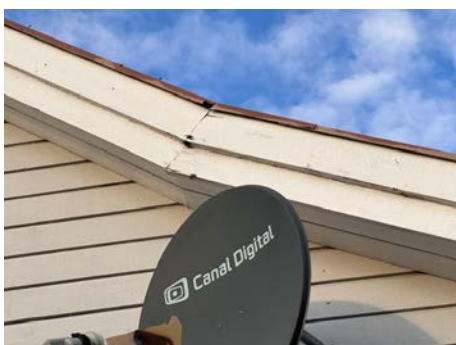
Råte i vindslibord

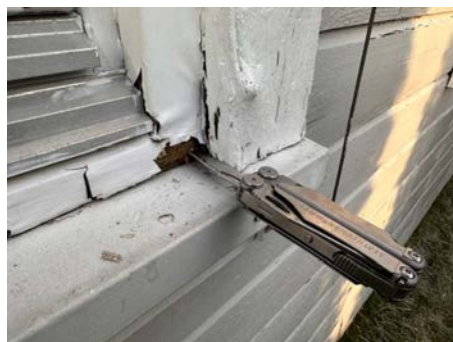
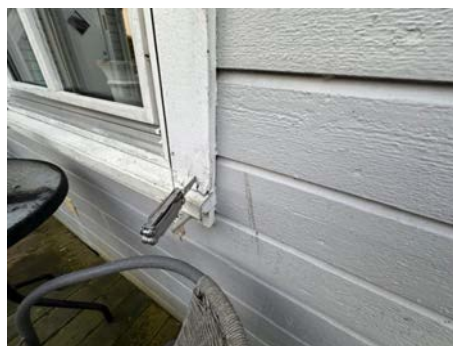
- Karmene i dører er værslitte utvendig og det er sprekker i trevirket.
- Det er avvik:

- Det må foretas lokal utbedring.

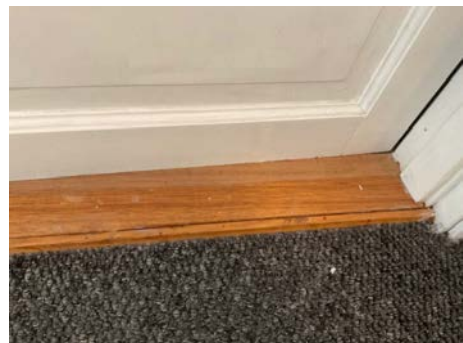
- Det er påvist avvik som tilsier at det bør foretas tiltak på enkelte dører.

- Enkelte dører må justeres.

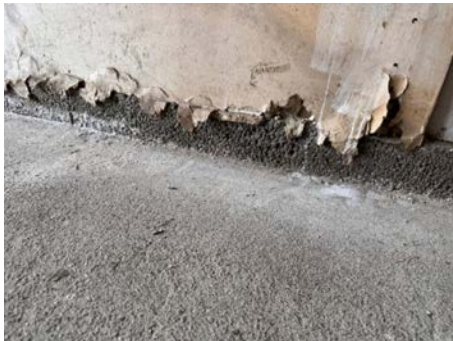
Gipsplater på vegger har fuktskader.

Gipsplater med fuktskader må påregnes og skiftes.

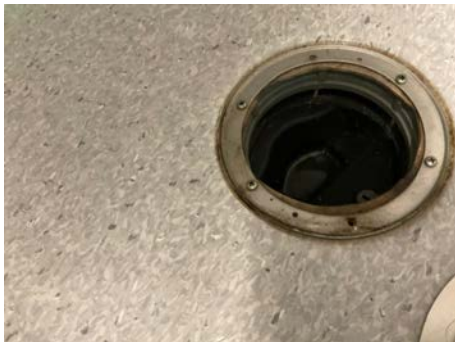
- Det er påvist at høydeforskjell fra topp slukrist til gulv/synlig topp membran ved dørterskel er mindre enn 25 mm.
- Det er påvist avvik i fallforhold til sluk i forhold til krav i forskrift på byggetidspunktet.

Konsekvensen av avviket vil være fare for lekkasjer ved økt vannstand i sluk.

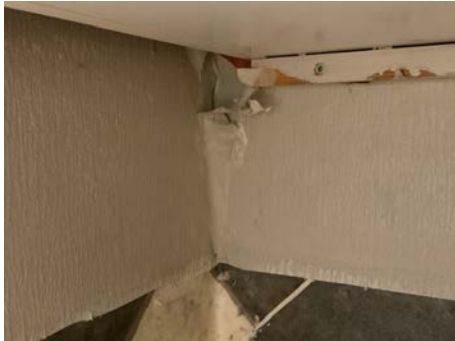
Vann vil ikke ledes ut av rommet ved en eventuell lekkasje da det er god høyde til terskel.

For å lukke avviket må det etableres fall i henhold til forskrift.
