Torridalsveien 46

ADRESSE
**Torridalsveien 46, 4630
KRISTIANSAND S**

Befaringsdato: 13.03.2024

Rapportdato: 15.05.2024

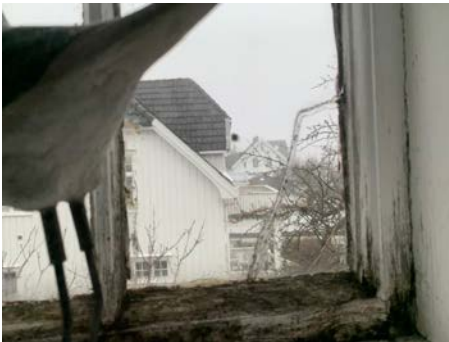
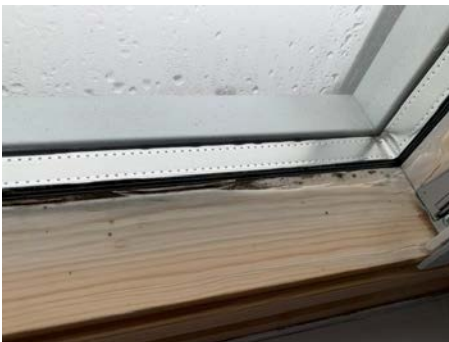
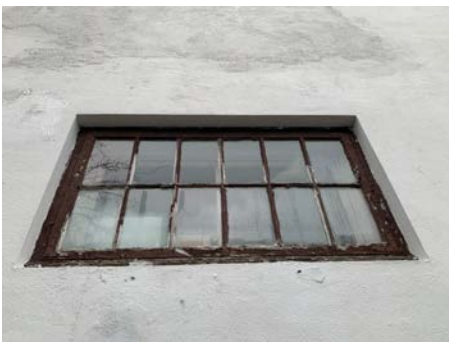
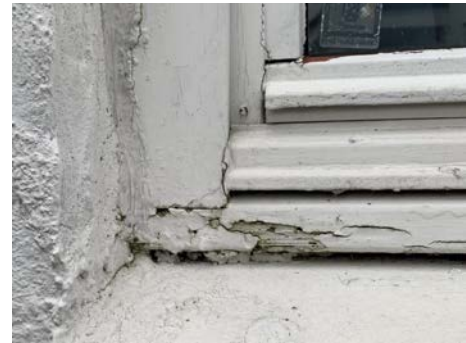
TG 1 Vinduer

Vinduer med støyduserende 2.lags glass i fra 2002 mot sør/vest har normal slitasje. Normalt vedlikehold kan påregnes.

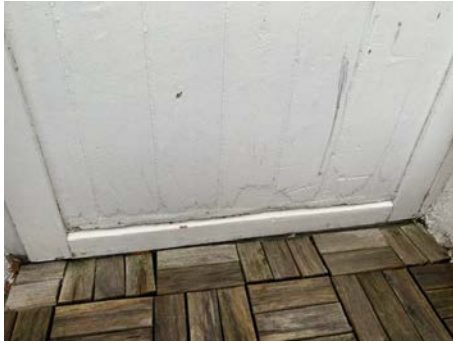
TG 2 Balkonger, terrasser og rom under balkonger

Forrige rapport opplyser at veranda ut i fra stuen i 2. etasje er oppført med betong-dekke og ble påbygd ytterst i trekonstruksjoner i 2013. Verandaen har løse trelemmer på Epoxy-tekking el. og rekkverk oppført i trekonstruksjoner har høyde på ca. 90 cm. Treverk har div. værslitasje og vedlikehold, oppgraderinger kan påregnes. Veranda ut i fra stuen i 1. etasje er oppført med betong-dekke og smijerns-rekkverk har høyde på ca. 97 cm. Betong-dekke har en del avskalling på undersiden og synlig armeringsjern med rust. Epoxy-tekkingen og avrenning, fall forhold på dekker er ikke kontrollert, samt øvrige murer, gjerder ol. på eiendommen.

- Tiltak:

Div. vedlikehold, oppgraderinger kan påregnes.

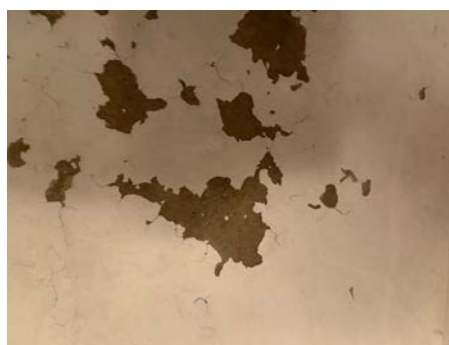
TO 2 Innvendige trapper

Innvendige trapper i fra byggeår har normal slitasje med rekkverker monteret.
