Berg

Berg, 4747 VALLE

Tilstandsrapport

# gnr. 50, bnr. 44

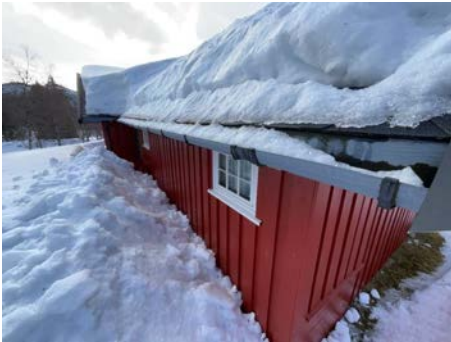
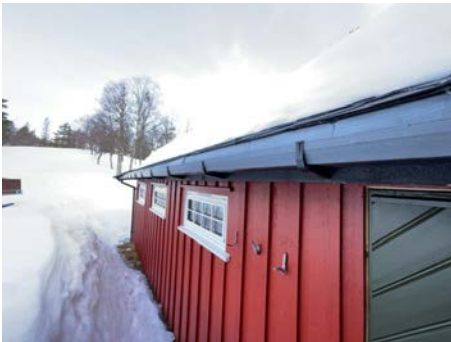
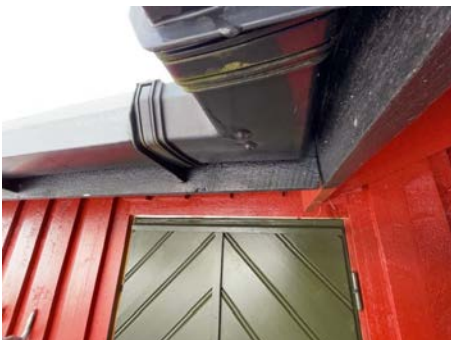
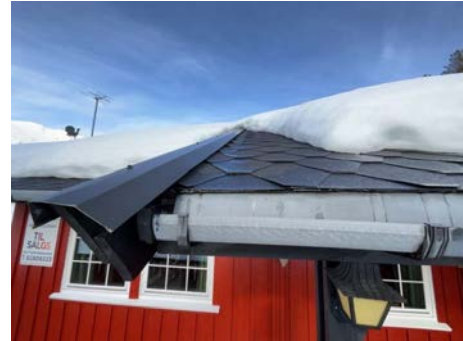
! TG 2 Veggkonstruksjon

Bindingsverkskonstruksjon fra byggeår kledd med stående bordkledning, liggende på øvre del av gavlvegger. Kledningen er noe begrenset luftet ift. dagens løsninger. Yttervegger på hoveddel er isolert, men noe begrenset ut ifra dagens standard. Tilbygg er kun delvis isolert. Henviser til selger for mer informasjon.

Kledningen fremstår hovedsakelig i normal god stand, alder tatt i betraktning. Men det må likevel kunne påregnes tørkesprekker på enkelte kledningsbord og annet treverk.

- Risiko for skjulte avvik på vegger som skjuler seg bak snø.

- Tiltak vedr. bjelkelag/terrassebord som ligger helt imot kledningen er ikke prekært, men dette kan være med å bidra til økt fare for eksponering av treverk for fukt, med dertil økt nedbrytningshastighet av materialet. Det anbefales å overvåke tilstanden.

- Det anbefales ytterligere undersøkelser av veggkonstruksjonen når snøen på bakken er smeltet.

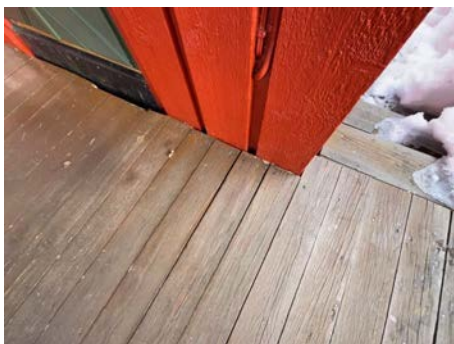
Bilde viser eks. terrassebord som ligger helt imot kledning.

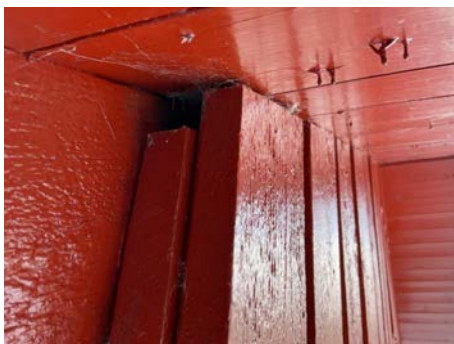
Bilde viser eksempel på åpning i kledning hvor mus kan krype inn.

- Tiltak vedr. musetetting anbefales. Ved indikasjon på museaktivitet, vil det kunne påløpe risiko for skjulte skader på el. anlegg, rør, kabler, bygningsmaterieill m.m. i skjulte konstruksjoner.

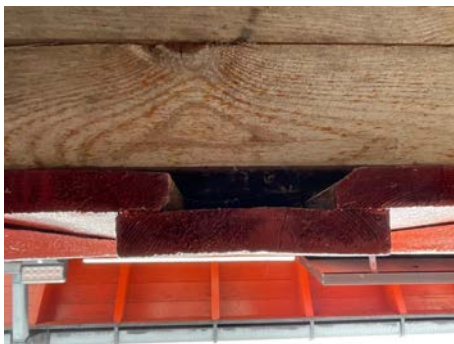
Bilde viser eks. på manglende musetetting.

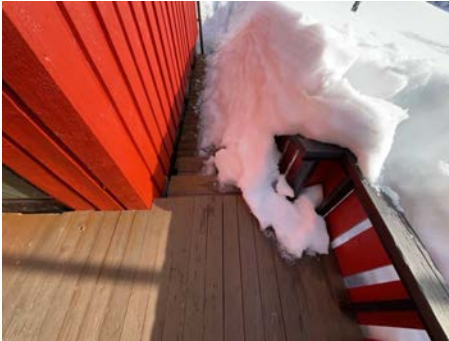
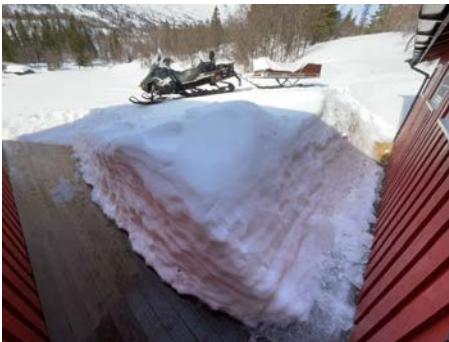
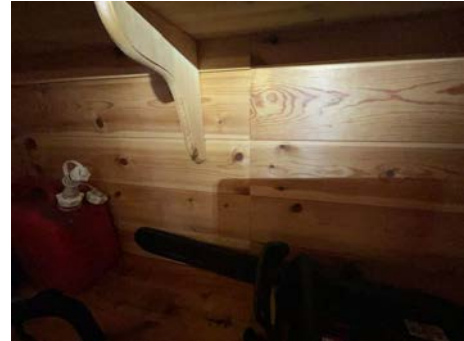
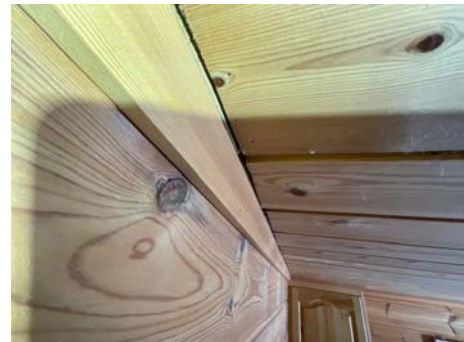
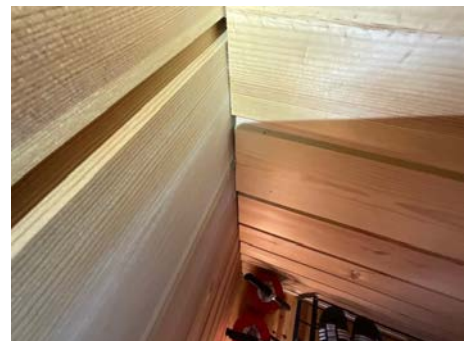
TO 2 Balkonger, terrasser og rom under balkonger

Veranda/ terrasse med overflate behandlet terrassebord og malt rekkverk av tre. Synlig veranda/terrasse fremstår i normal god stand og det ikke ble registrert avvik utover normal slitasjegrad, annet enn et par terrassebord som var løsnet.

- Tiltak:
 - Det anbefales ytterligere kontroll av høydeforskjell, bjelkelag/ fundamenter og terrassedekke når snøen er smeltet. Høydeforskjeller over 0,5 m til hardt underlag skal sikres med tilfredsstillende rekkverk.

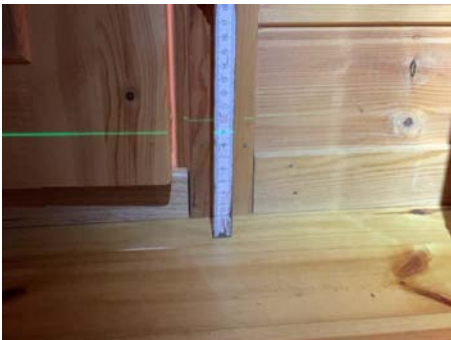
- Høydeforskjell målt på 2 meters lengde var stedvis mellom 10-20 mm og mellom 15-30 mm i hele rom. Dette er avvik som kvalifiserer til tilstandsgrad 2 og gis med bakgrunn i standardens krav til godkjente måleavvik.

Utkaststrek laser er 11 cm på målestokk, bilde viser ca. 20 mm høydeforskjell i hele rommet i gang

- Oppretting er ikke prekært. For å få tilstandsgrad 0 eller 1 må høydeforskjeller rettes opp. Det vil imidlertid sjelden være økonomisk rasjonelt som et enkeltstående tiltak i en hytte som dette. Dersom hytten en gang skal renoveres, kan man vurdere slike tiltak. Ny eier må selv vurdere eventuelt behov for oppretting.

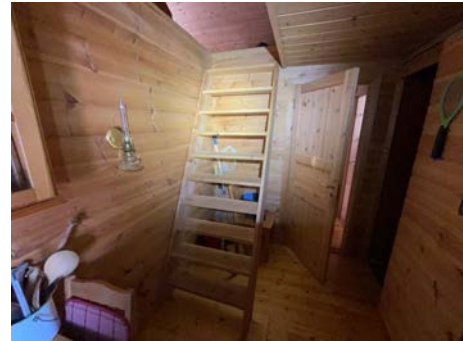
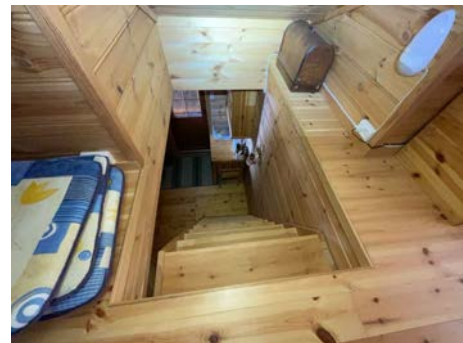
TG 2 Innvendige trapper

Hytten har plassbygd stige/trapp i tre mot hems.

- Åpninger mellom trinn anbefales at sikres mot klatring og fall.

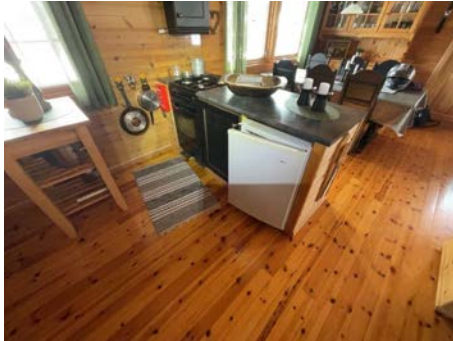
ETASJE > STUE/KJØKKEN

TG 2 Avtrekk

- Tiltak er ikke prekært, siden løsningen ikke er unormal for fritidsboliger uten innlagt strøm. Ny eier må selv vurdere behovet utbedring av avtrekk.
