# Berg

**Berg, 4747 VALLE**

# Tilstandsrapport

# gnr. 50, bnr. 44

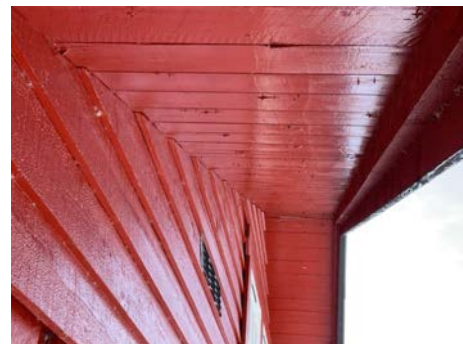
Bilde viser eks. på kramper/stifter som er gått gjennom undertaket

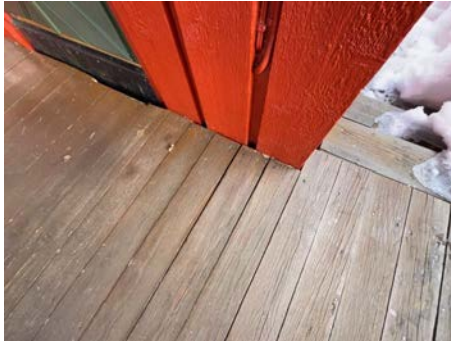
Bilde viser eks. terrassebord som ligger helt imot kledning.

- Tiltak vedr. bjelkelag/terrassebord som ligger helt imot kledningen er ikke prekært, men dette kan være med å bidra til økt fare for eksponering av treverk for fukt, med dertil økt nedbrytningshastighet av materialet. Det anbefales å overvåke tilstanden.

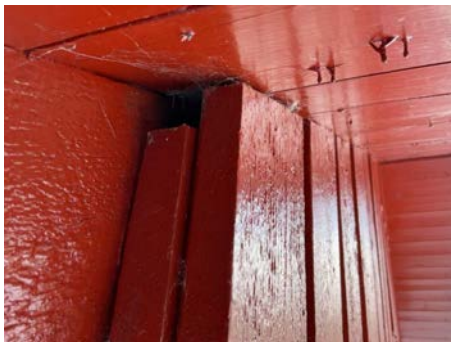
Bilde viser eksempel på åpning i kledning hvor mus kan krype inn.

- Tiltak vedr. musetetting anbefales. Ved indikasjon på museaktivitet, vil det kunne påløpe risiko for skjulte skader på el. anlegg, rør, kabler, bygningsmaterieell m.m. i skjulte konstruksjoner.

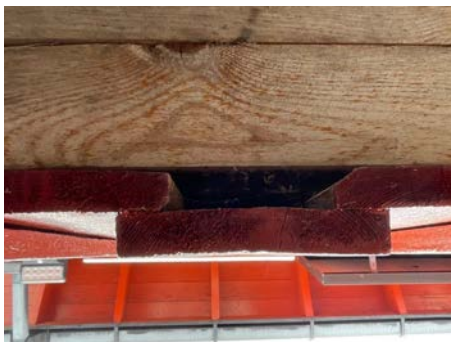
Bilde viser eks. på manglende musetetting.

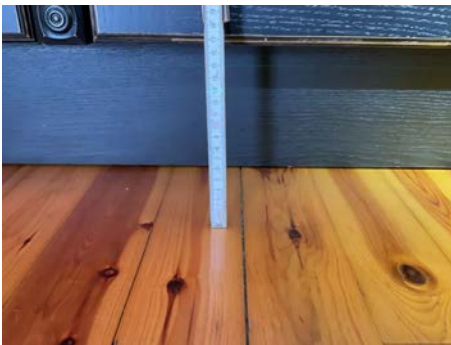
- Høydeforskjell målt på 2 meters lengde var stedvis mellom 10-20 mm og mellom 15-30 mm i hele rom. Dette er avvik som kvalifiserer til tilstandsgrad 2 og gis med bakgrunn i standardens krav til godkjente måleavvik.

Utkaststrek laser er 11 cm på målestokk, bilde viser ca. 20 mm høydeforskjell på kjøkken innenfor 2 meter.

- Oppretting er ikke prekært. For å få tilstandsgrad 0 eller 1 må høydeforskjeller rettes opp. Det vil imidlertid sjelden være økonomisk rasjonelt som et enkeltstående tiltak i en hytte som dette. Dersom hytten en gang skal renoveres, kan man vurdere slike tiltak. Ny eier må selv vurdere eventuelt behov for oppretting.

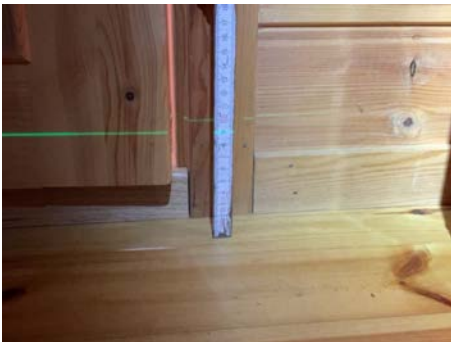
Utkaststrek laser er 11 cm på målestokk, bilde viser ca. 20 mm høydeforskjell i hele rommet i gang

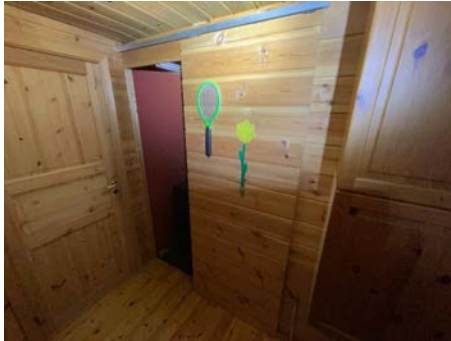
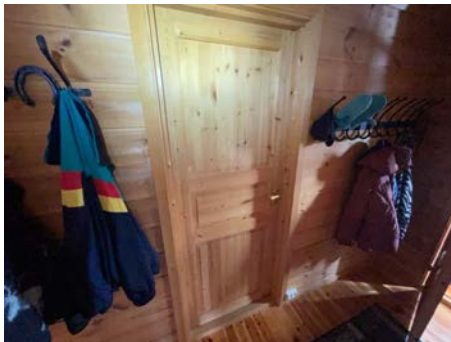
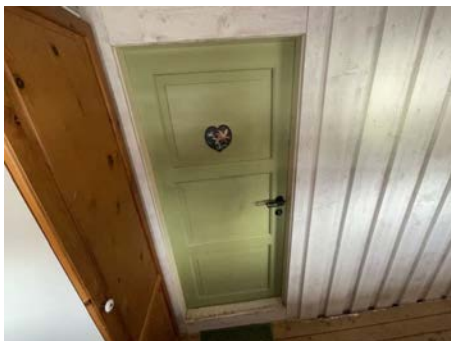
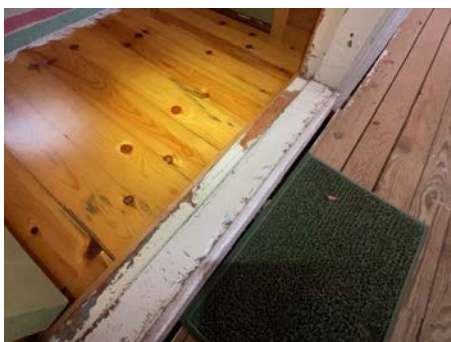
Det ble påvist museavføring i fyrrom og i tilbygg på befaringsdagen. Selger opplyser at det er blitt observert museavføring i kjøkkenskap ved et tilfelle. Det ble umiddelbart tettet rundt rør/åpninger og det er ikke observert museavføring siden. Videre opplyser selger at det er kun toalettrom/ utedo og bod som er musetett i tilbygget, øvrige rom er ikke musetette. Henviser til selger for mer informasjon.

Ut ifra observasjoner som er gjort på befaringsdagen, kan det ikke utelukkes at det kan komme mus inn i hytten via fyrrom. Det er registrert større åpning mellom pipe og takpanel, samt museavføring og isolasjonsrester på pipehylle og gulv.

Ved indikasjon på museaktivitet, vil det påløpe risiko for skjulte skader på el. anlegg, rør, kabler, bygningsmateriell m.m. i lukkede konstruksjoner.

- Tiltak vedr. musetetting anbefales inn- og utvendig. Ved indikasjon på museaktivitet, vil det påløpe risiko for skjulte skader på el. anlegg, rør, kabler, bygningsmateriell m.m. i skjulte konstruksjoner.

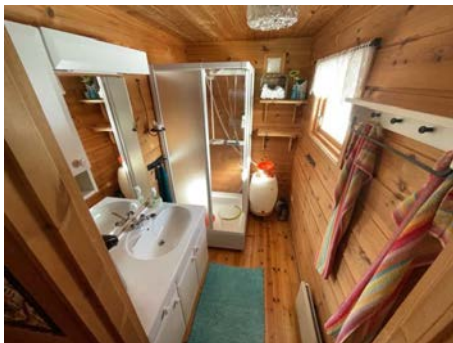
### ETASJE > BAD

#### TG 2 Overflater vegger og himling

- Det er avvik:
- Veggene har trepanel, også i våtsoner. Ikke vannrette løsninger og detaljer.

- Rommet har fungert OK for dagens eier og bruk. Tiltak må vurderes om nødvendig opp mot fremtid bruksbehov og fuktbelastning.

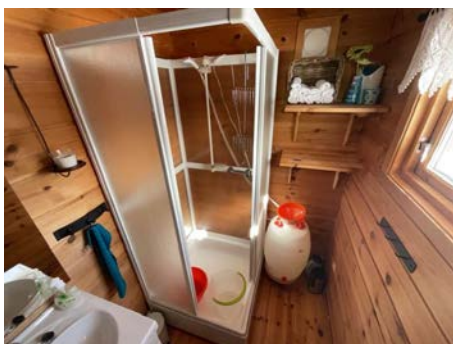
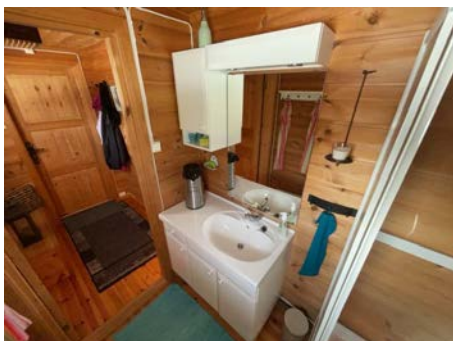
ETASJE > BAD

## TG 1 Ventilasjon

Naturlig ventilering via spalteventil i vindu og vindu som kan åpnes. Anses som OK løsning på dette rommet, men er ikke iht. dagens krav på et våtrom.

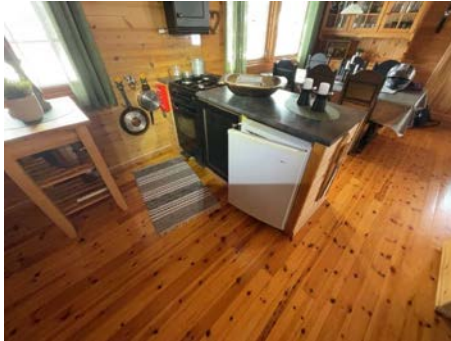
## ETASJE > STUE/KJØKKEN

### TG 2 Avtrekk

- Tiltak er ikke prekært, siden løsningen ikke er unormal for fritidsboliger uten innlagt strøm. Ny eier må selv vurdere behovet utbedring av avtrekk.

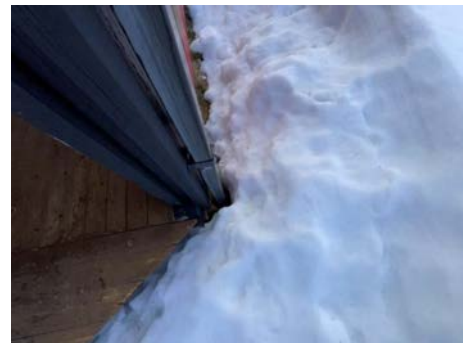
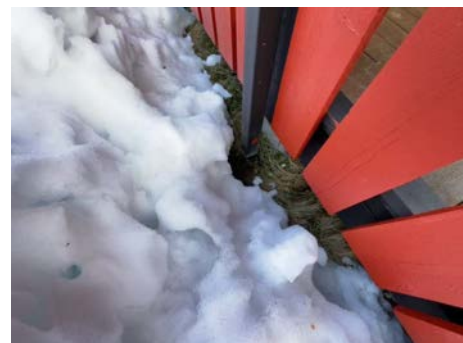
### TG 2 Grunnmur og fundamenter

Hytten er bygd på fundamenter/pilarer av murblokker.

- Det anbefales ytterligere undersøkelser når snøen på bakken er smeltet og tilkomsten er enklere. Risiko for skjulte avvik.
