# Heiselflaten 9

**Heiselflaten 9, 4706 VENNESLA**

# Tilstandsrapport

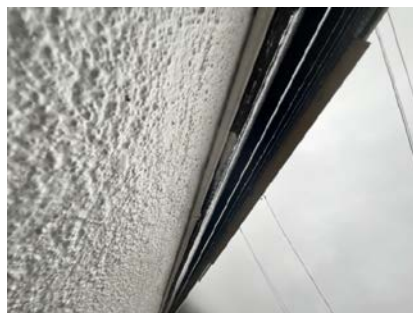
Noe mykt treverk og råte i enkelte kledningsbord.

Ingen lufting i bakkant av kledning.

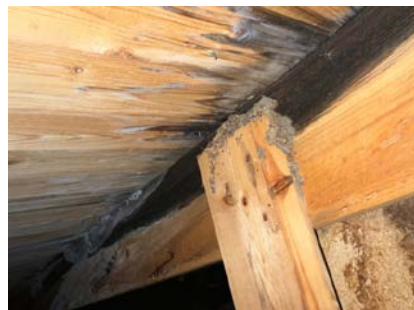
På befaringsdagen ble det registrert skade/lekkasje rundt luftelyre. Eier opplyser om at pipehatt/ beslag rundt luftelyre utbedres før salg.

Fuktskjolder i undertak og taksperr.

Fritt vann i taksperr.

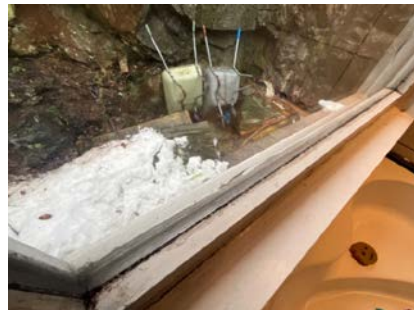
Vinduer datostemplet 2015 ok

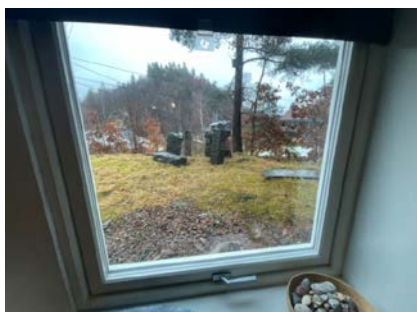
- Karmene i vinduer er slitte og det er sprekker i treverket.
- Tilstandsgrad 2 gis når bygningsdelen har vesentlige avvik. Bygningsdelen skal enten ha feil utførelse, en skade eller symptomer på skade, sterk slitasje eller nedsatt funksjon. Graden gis når bygningsdelen trenger vedlikehold eller tiltak i nær fremtid. Graden skal også brukes når delen er gammel og det er grunn til å varsle om faren for skader på grunn av alderen, eller når det er grunn til å overvåke delen spesielt på grunn av fare for større skader eller følgeskad

slitasje i karmen og pakninger på vinduer av eldre dato.

- Det må påregnes noe vedlikehold og at enkelte vinduer må skiftes ut.

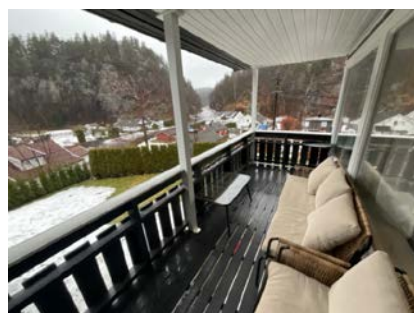
Byggeforskrifter ble endret i 2017 til at rekkverk/gjerde skal være 100cm. Tidligere krav var 90cm og lavere avhengig av år. Høyden er normal utfira byggeår, men bedømmes etter dagens forskrift.

Rekkverkshøyde på veranda ut fra stue på 0.9

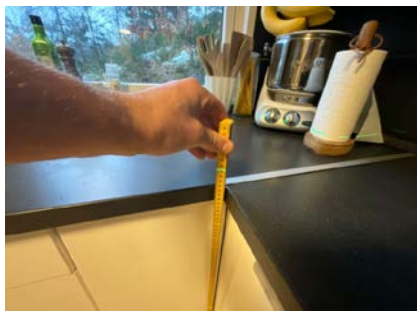
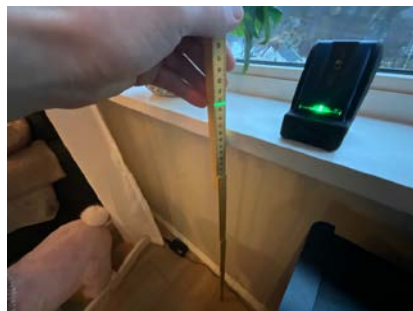
- Det er målt høydeforskjell på mellom 15-30 mm gjennom hele rommet. Tilstandsgrad 2 gis med bakgrunn i standardens krav til godkjente måleavvik.

Avvik på 16mm målt i stue/kjøkken i andre etasje.

Avvik på 20 mm målt i gang i første etasje.

- For å få tilstandsgrad 0 eller 1 må høydeforskjeller rettes opp. Det vil imidlertid sjelden være økonomisk rasjonelt som et enkeltstående tiltak i en bolig som dette. Dersom boligen en gang skal renoveres, kan man vurdere slike tiltak.

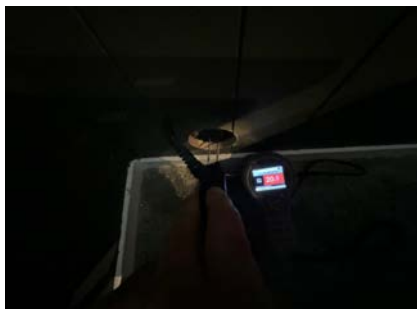
I underetasjen er det tepper og laminat på gulvene. Veggene er påførte med plater og isolasjon. Hulltaking er foretatt og det er påvist avvik i konstruksjonen. Hulltaking er foretatt ved hjørne i kjellerstue. Fuktkvotemåling (vekt%) i konstruksjonen ble målt til 20.

- Det er gjennom hulltaking påvist høyt fuktnivå inne i trekonstruksjonen i hulltakingen, men ikke påvist fuktskader i dette området. Høy luftfuktighet kan over tid føre til muggvekst eller sverting av materialer. Samtidig kan materialer og konstruksjoner bli ødelagt.

Det er målt 20 % fuktverdi i treverk, noe som ikke er unormalt for årstiden. Treverk hadde ingen synlig råte eller andre skader, men forhøyede fuktverdier kan på sikt utvikle seg til fukt og råteskader.

Det er ikke behov for umiddelbare tiltak. Ved inspeksjon av tilgjengelige flater var det ingen åpenbare symptomer på svekkelser i rommene under terreng med utforede vegger, men dette er en kjent risikokonstruksjon med høy skadefrekvens. Det kan ikke utelukkes at fukt er kapillært (fra grunnen) da boliger av eldre årgang sjelden er utført med fuktsperre mot grunn.

- Det påviste fuktnivå gir grunn til å overvåke konstruksjonen jevnlig for å se utvikling over tid, og eventuelt foreta tiltak for å unngå fuktskader.

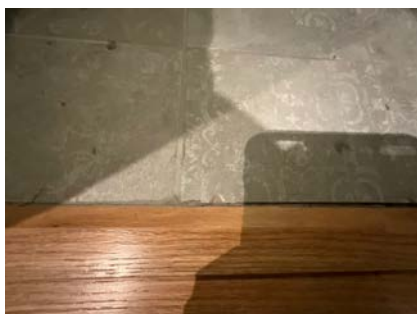
Krav til utførelse av gulv i byggt teknisk forskrift (TEK 17) skal gulvet avgrenses av en oppkant med vanntett sjikt på minst 25 mm over det ferdige gulvet på alle ytterkanter, unntatt mot døråpning der oppkanten må være minst 15 mm over det ferdige gulvet. På grunn av gulvets utførelse må det etableres oppkant av membran på 15mm ved dør. Dette har ingen betydning/risiko ved normalt daglig bruk men er for å forhindre eventuelt lekkasjevann i å spre seg til omkringliggende rom.

Gulvoverflater har noen ujevnheter som gjør at vannsøl vil kunne bli liggende på overlater.

Anbefaler å etablere dette.

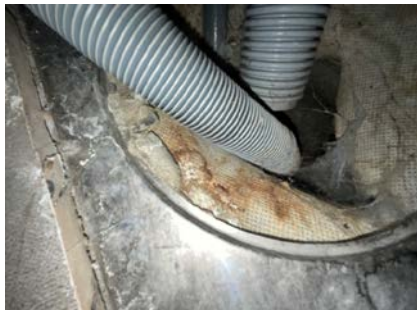
Membran ført ned i sluk uten klemring.

- Sluket må sjekkes og rengjøres jevnlig.
- Overvåk tilstanden jevnlig. For å få tilstandsgrad 0 eller 1 må slukløsningen skiftes ut og sannsynligvis må også membransjiktet skiftes/utbedres. Det er imidlertid vanskelig å si noe om tidspunktet for når dette er nødvendig.

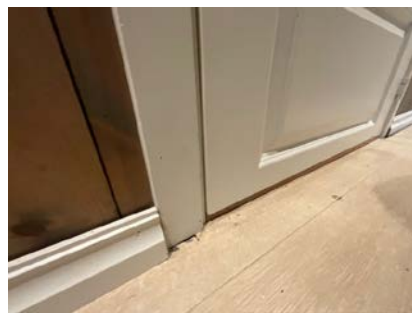
Ingen tilluftsspalte i dør.

- Det bør etableres tilfredsstillende tilluft til våtrom f.eks. luftespalte ved dør e.l.
- Elektrisk avtrekksvifte bør monteres for å lukke avviket.

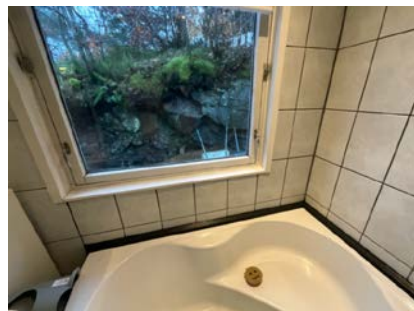
- Det er vindu/dør med ikke fuktbestandige materialer i våtsonen (ved vask, dusj, badekar, osv.), løsningen eller byggematerialet er uegnet Vindu ved badekar.

Noe slitasje på vindu og karm.

- Uegnede materialer må fuktbeskyttes/utskiftes.

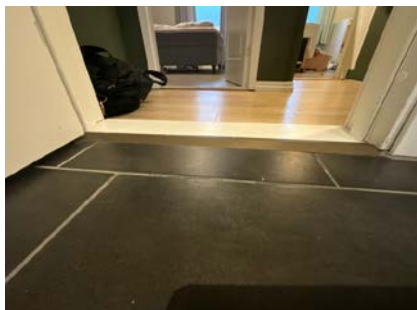
Det benyttes tett dusjkabinett og badekar med avløp direkte i sluk og gulvet får dermed ingen vannbelastning. Men vær obs på lekkasjevann. Avviket har ingen konsekvens ved dagens bruk men ved en eventuell lekkasje/vannsløl vil vann renne ut i tilstøtende rom gjennom dør. Det må etableres oppkant av membran ved dør for å hindre dette.

Ingen oppkant av membran ved dør.

**Kostnadsestimat: 10 000 - 50 000**

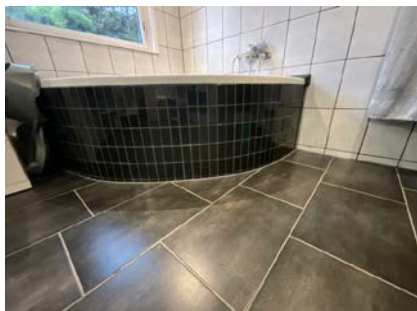
Ingen inspeksjonsluke for sluk under badekar.

- Tilgang til sluk må bedres både for inspeksjon og rengjøring.
- Overvåk tilstanden jevnlig. For å få tilstandsgrad 0 eller 1 må tettesjiktet skiftes ut, men tidspunktet for når dette er nødvendig er vanskelig å si noe om.

Kostnadsestimat: 10 000 - 50 000

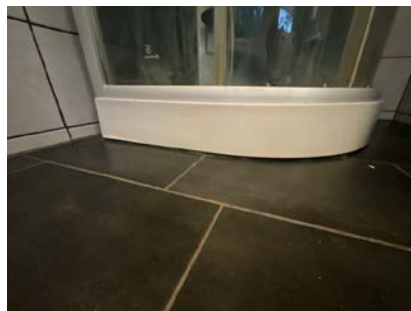
Dusjkabinett med fastmontert sokkel.

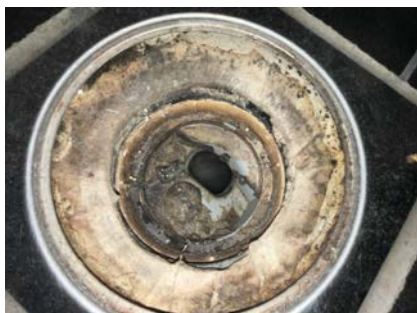
Sluk under innredning.

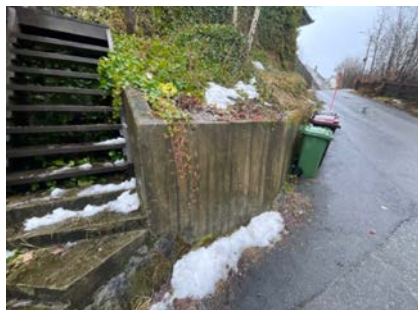
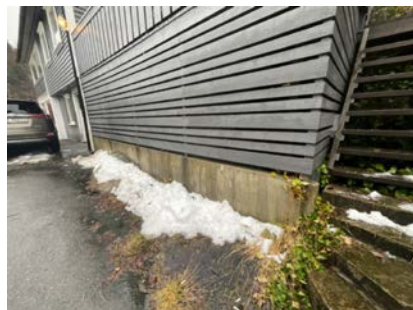
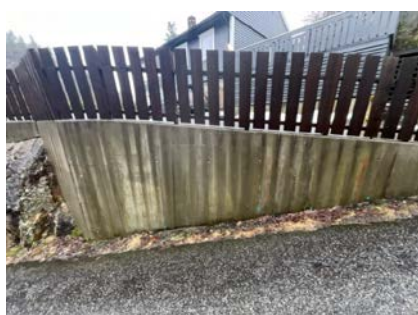
- Grunnmuren har sprekkdannelser.

Noe sprekkdannelser observert i grunnmur, noe som ikke er unormalt på eldre bygg. Anbefaler og overvåke tilstandanden og utbedre ved behov.

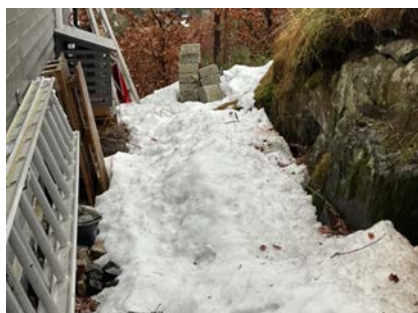
Boligen ligger på en skrånende tomt.

- Det bør foretas nærmere undersøkelser av tomten når den er snøfri.
