# Fridtjof Nansens gate 35

Porsgrunn – Sundjordet

# Velkommen til Fridtjof Nansens Gate 35

### **SALGSOPPGAVE**

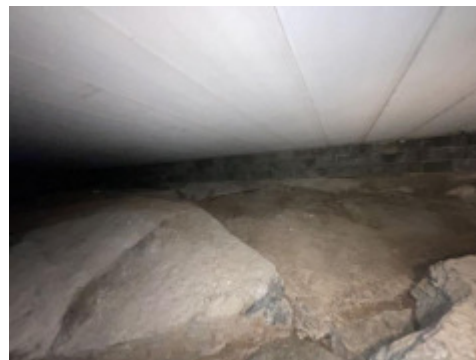
Oversikt av krypkjeller under stue del

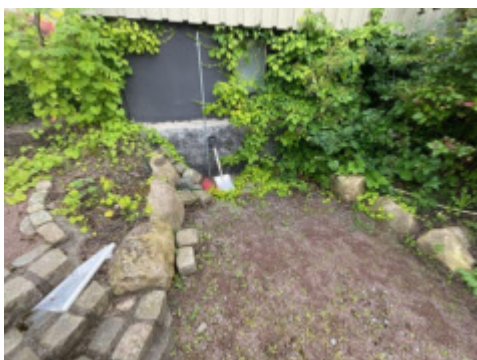
Fall mot boligens grunnmur i kjelleretasje
