Vadfossveien 5A

Tilstandsrapport

# gnr. 69,69, bnr. 56,63, snr. 0,0

Befaringsdato: 12.07.2024

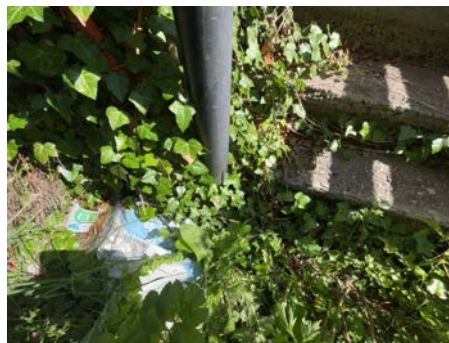
Utsnitt nedløp.

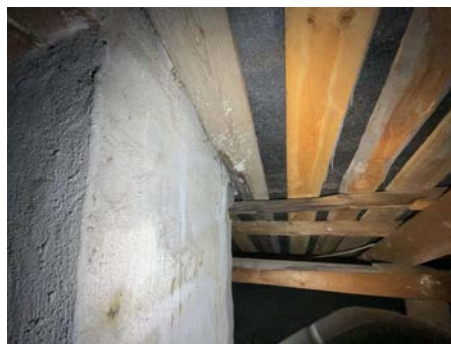
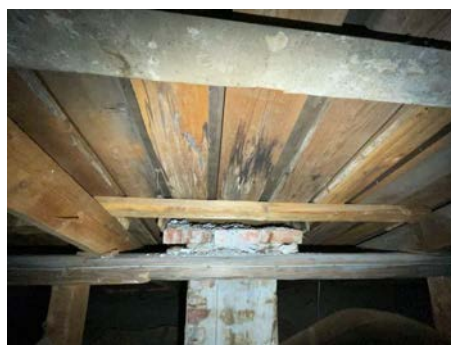
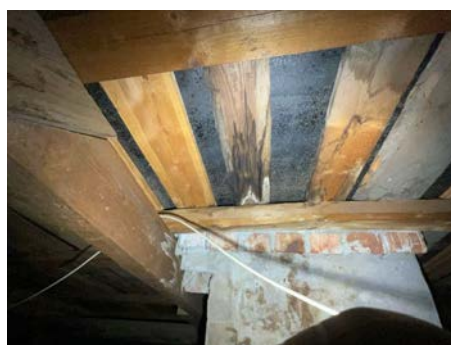
Taktekking ble fornyet i 2007.
Det er et eldre undertak med noe fuktmerker, så det vil være et kostnadsestimat rundt takteking om undertak skal utbedres.

Utsnitt taktekkning.

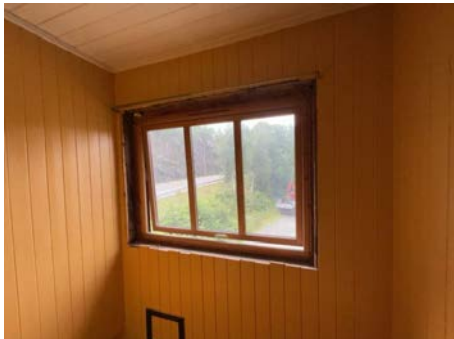
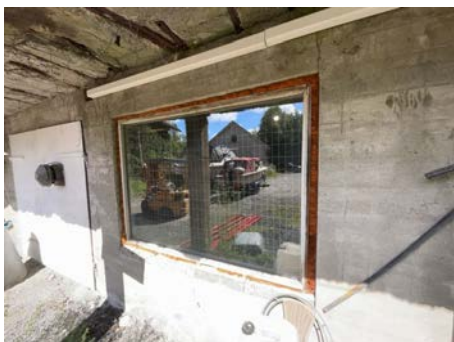
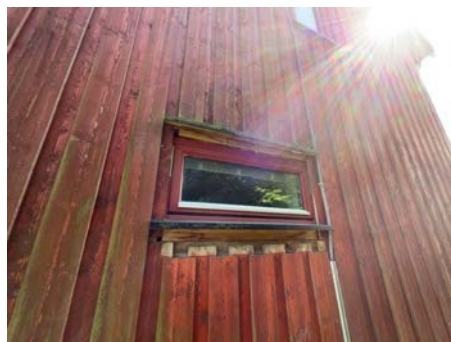
- Karmene i vinduer er slitte og det er sprekker i trevirket.

Utsnitt vinduer.

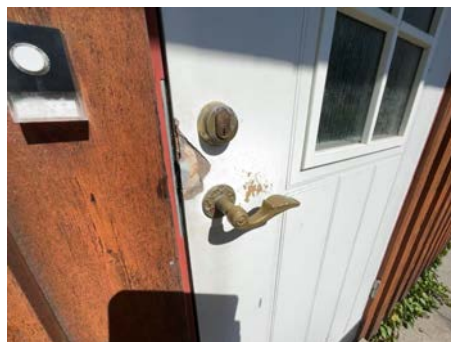
Det er registrert noe alder og værslitasje på dører.
Eier opplyser om forsøkt innbrudd, som har skadet ytterdør mot vest.

Utsnitt ytterdører.

Dører må stedvis utbedres for TG:1.

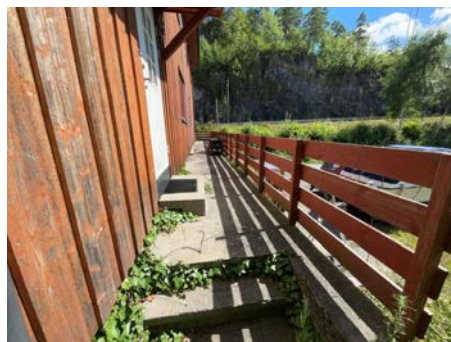
Det er registrert forvitring i betong og rust i bærebjelker og armering.

Utsnitt terrasse i betong.

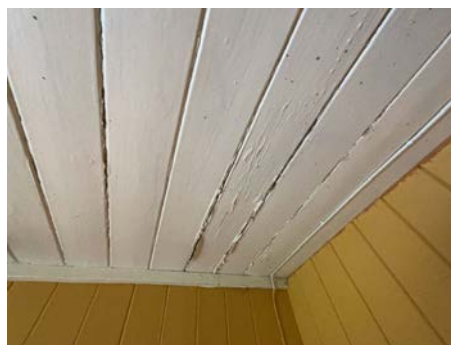
Det er registrert stedvis fuktskader i himling.

Det er stedvis registrert slitasje og skader på overflater.

Utsnitt overflater.

- Overflater må utbedres eller skiftes.

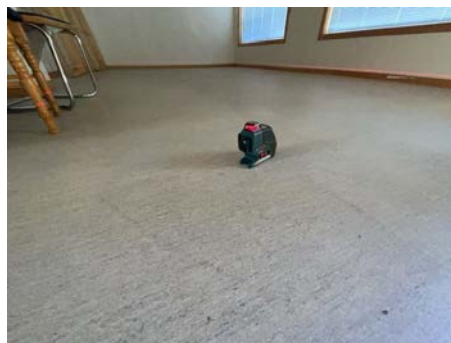
Høydeforskjeller kontrollert.

- Målt høydeforskjell på over 15 mm gjennom hele rommet. Tilstandsgrad 2 gis med bakgrunn i standardens krav til godkjente måleavvik.

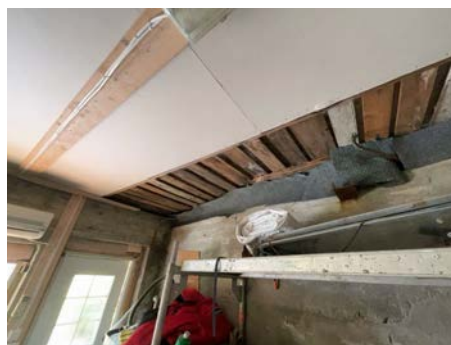
Utsnitt etasjeskille.

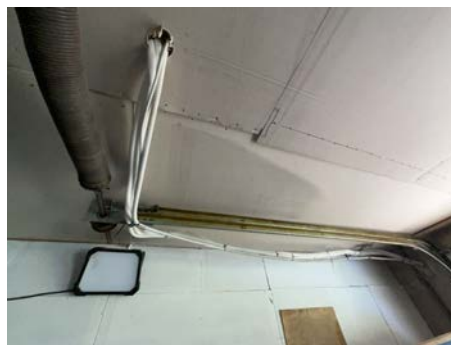
Utsnitt etasjeskille.

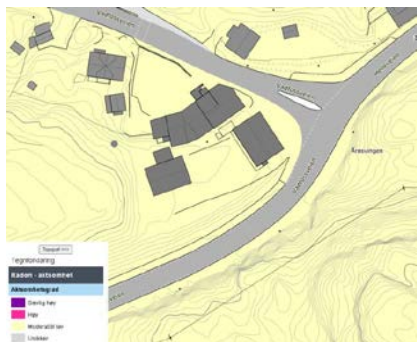
Radon aktsomhet.

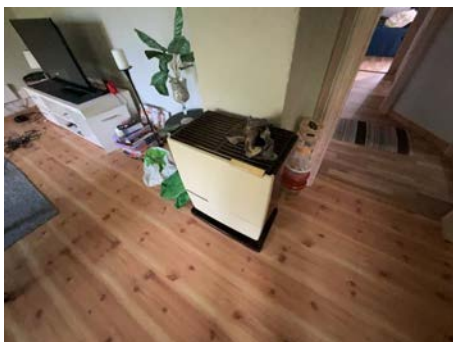
TG 3 Pipe og ildsted

Ildsted.

Kostnadsestimat gitt for kontroll, avvik funnet av fagkyndig kommer i tillegg.

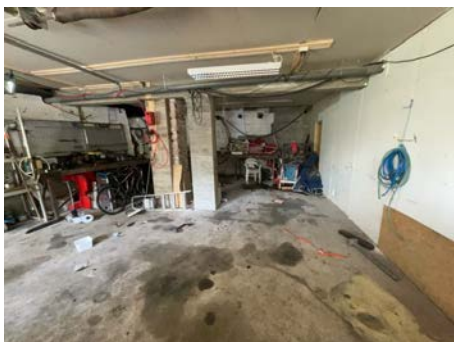
Her er det også registrert noe salt og fukt, og rust i bjelker til betongdekket over.

- Det er påvist indikasjoner på noe fuktgjennomtrenging i kjellergulv.
- Det er påvist indikasjoner på noe fuktgjennomtrenging inn i kjellermur.

Utsnitt rom under terreng.

- Det påviste fuktnivå gir grunn til å overvåke konstruksjonen jevnlig for å se utvikling over tid, og eventuelt foreta tiltak for å unngå fuktskader.

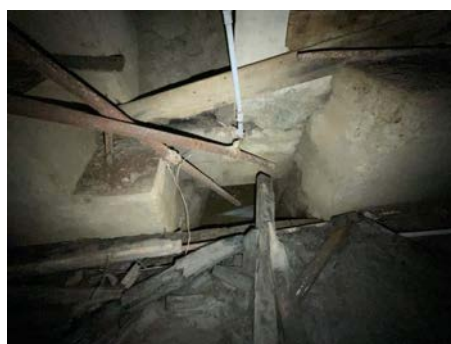
- Det er ikke tilfredsstillende ventilering av krypkjeller.
- Det er påvist skader i murkonstruksjoner i krypkjeller.
- Det er stedvis påvist fuktnivå som tilsier at konstruksjonen kan ha fuktskader.

Det er registrert sprekker i betong.

Utsnitt krypkjeller.

- Overvåk konstruksjonen jevnlig. Avviket kan medføre behov for tiltak, men bør observeres over tid.
- Bedre ventilering må etableres.
- Det bør foretas lokal utbedring av skader.

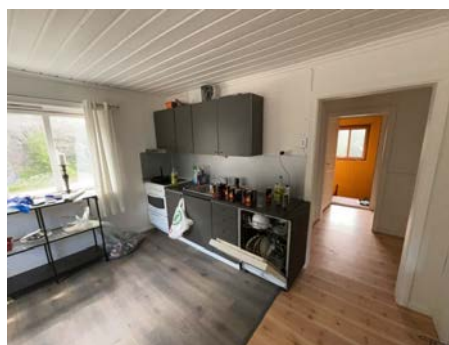
- Det er påvist skader på overflater/kjøkkeninnredning utover normal slitasjegrad.

Utsnitt kjøkken.

Om det ønskes kan kjøkken innredning tilpasses oppvaskmaskin bedre.

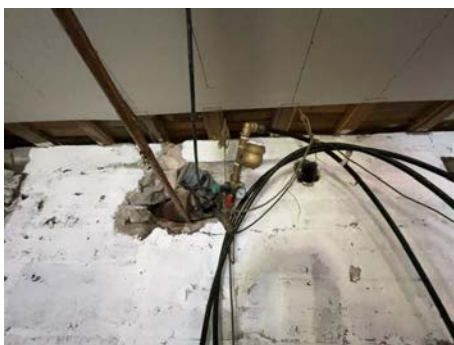
Det er registrert kondensering på vannrør, dette er fra en lekkasje fra systerne på baderom i 2 etasje.

Stoppekran.

- Tidspunkt for utskifting av vannledninger nærmer seg.
- Det er ikke behov for utbedringstiltak siden anlegget fungerer i dag, men ut ifra alder kan skader plutselig oppstå på eldre anlegg.

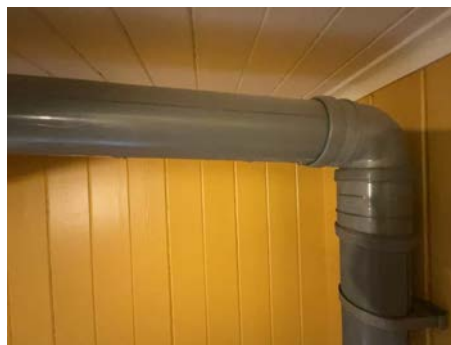
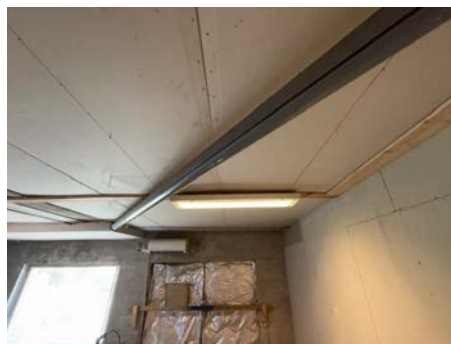
Det er avløpsrør av plast.
Det er registrert kondens på avløpsrør, dette er på grunn av lekkasje fra sistene.

Utsnitt avløpsrør.

Sistene må utbedres og avløpsrør må overvåkes.

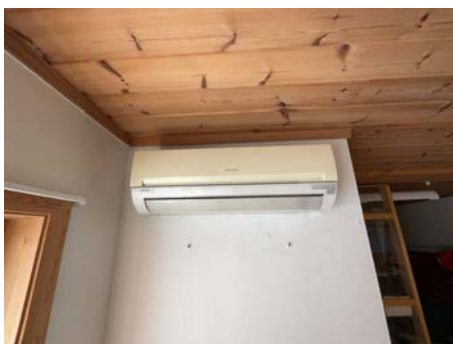
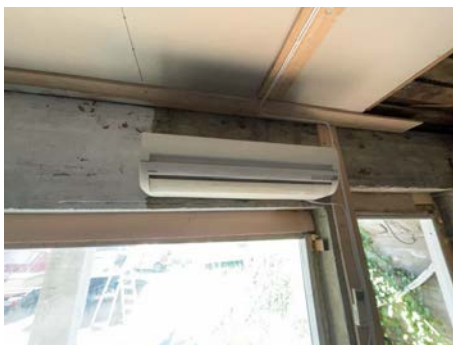
TG på varmepumpe er satt utfra synlige fysiske skader eller løse ledninger.

Utsnitt varmepumper.

Kostnadsestimat gitt for kontroll, kostnad for reparasjon av fagkyndig kommer i tillegg.

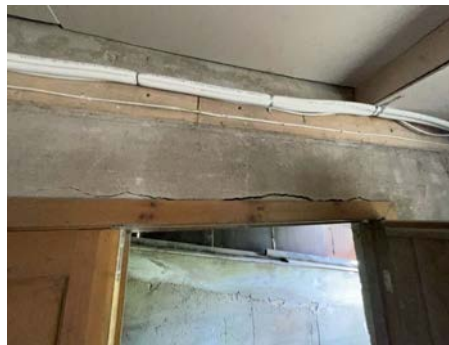
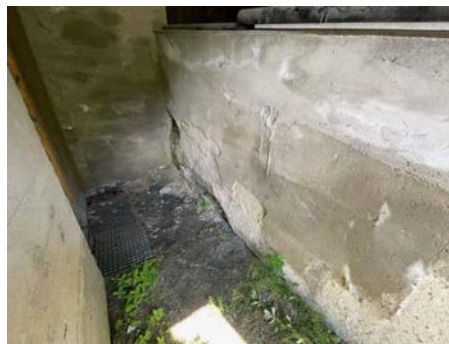
- Det er registrert horisontalriss som er symptom på jordtrykk.
- Det er registrert skråriss som er symptom på setninger.
- Grunnmuren har sprekkdannelser.

Det er registrert forvitring og sprekker i grunnmur.

Det er stedvis registrert rust fra armering.

Utsnitt grunnmur.

- Påviste skader må utbedres.
- Lokal utbedring må utføres.

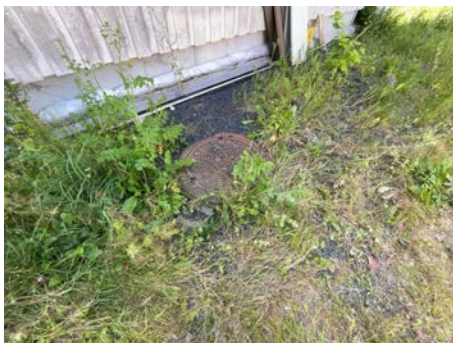
Septiktank i betong.

- Det er ikke behov for utbedringstiltak siden anlegget fungerer i dag, men ut ifra alder kan skader plutselig oppstå på eldre anlegg.

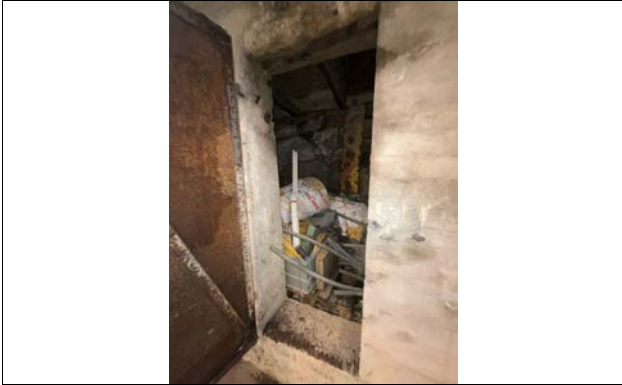
Utsnitt rom under inngangsparti bak grunnmur mot en natursteinsmur.
