Gjerdalen 5

Gjerdalen 5, 4920 STAUBØ

Tilstandsrapport

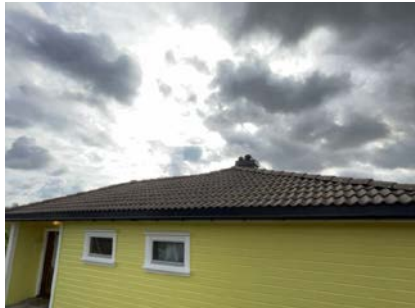
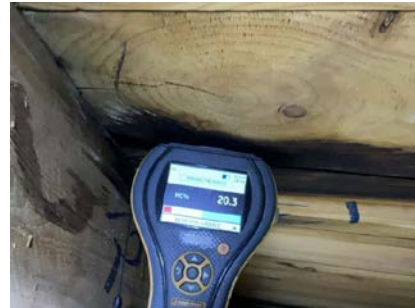
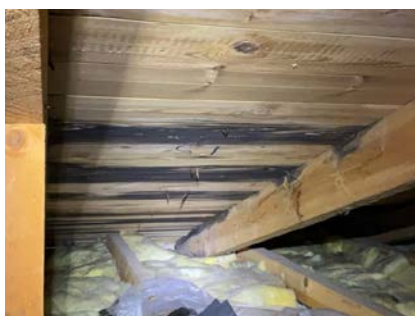
Nedløp og beslag

Takrenner og nedløp i stål eller aluminum. Renner, nedløp og beslag ble skiftet i forbindelse med takomleggingen i 2003.
Fallforhold i renner er ikke vurdert.
Pipebeslag i plastbelagt stål.

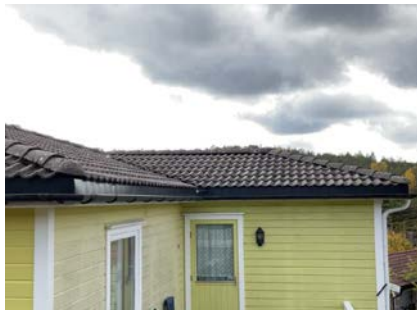
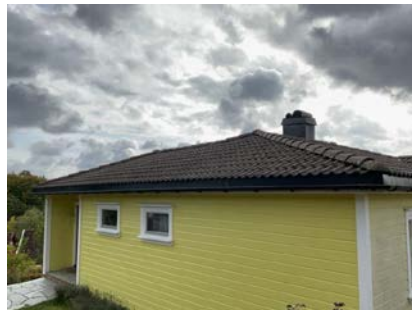
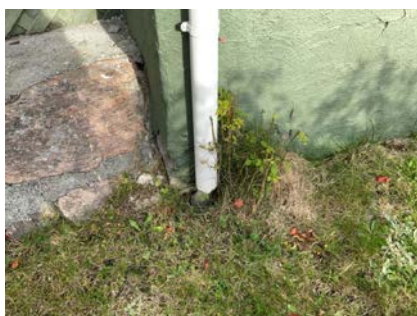
TEG 2 Veggkonstruksjon

Variierende grad av overflateslitasje og falming. Deler av kledningen er utsatt for fuktbelastning fra terrasser og grøntvekster. Vassheller er ikke innfelt i kledningen. Datidens byggemåte medfører manglende eller begrenset grad av isolering og manglende dampsperrsjikt.

Rehabilitering av utvendige overflater og utbedring av tekniske løsninger som skadeforebyggende tiltak. Ettermontere innfelte overgangsbeslag mellom vassheller og kledning. Utlufting av kledningen, vindsperre og eventuell etterisolering er naturlig å utbedre når kledningen skal skiftes. Ved eventuelle kosmetiske oppussingsarbeider av innvendige rom anbefales etablering av dampsperre mot oppvarmede rom.

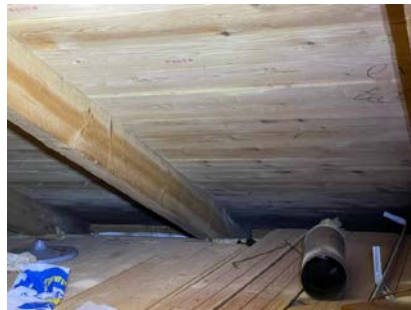
Misfarging som følge av kondensering ved takfoten.

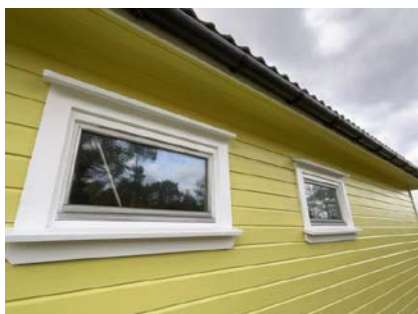
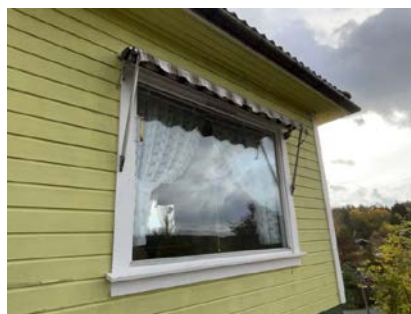
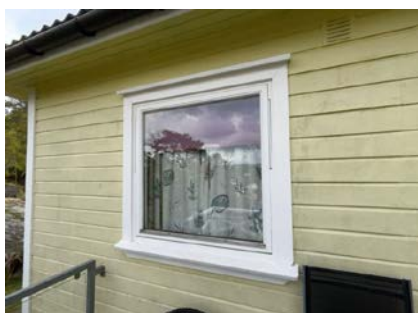
TE 2 Vinduer

- Det er påvist at enkelte vinduer er vanskelig å åpne/lukke.
- Det er påvist avvik rundt innsetningsdetaljer.
- Det er påvist noen glassruter som er punktert eller sprukne.
- Det er påvist tegn på innvendig kondensering av enkelte vindusglass.
- Karmene i vinduer er slitte og det er sprekker i treverket.

- Vinduer med punkterte/sprukne glass må påregnes skiftes ut, enten hele vinduet eller kun selve glassene.
- Det må påregnes noe vedlikehold og at enkelte vinduer må skiftes ut.
- Det bør gjøres tiltak for å bedre ventilering av rommet.

Det må påregnes rehabilitering, utbedring av tettestpåkninger, løpende utskiftning av vindusglasser og/eller kommende utskiftning av vinduene i boligen.

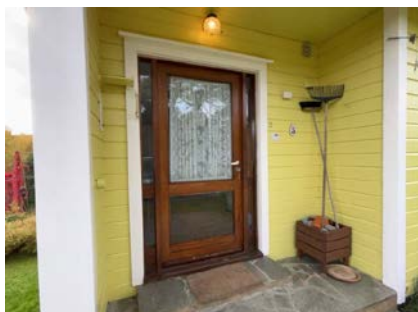
TG 2 Hovedinngangsdør

Innadslående slagretning medfører økt risiko for fuktinntrengning ved terskel.

Det må påregnes etablering av tettepakning, eventuelt utskiftning av døren i sin helhet dersom man skal oppnå bedre isolerende effekt.

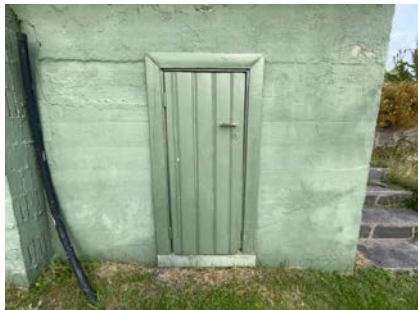
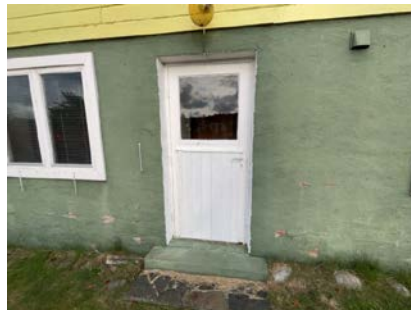
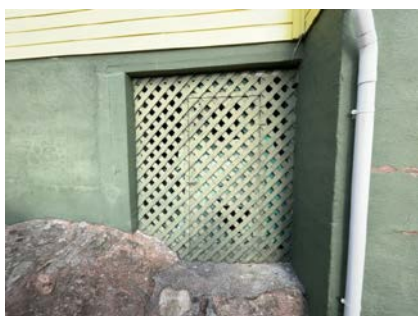
TG 3 Kjellerdører

- Det er påvist dør(er) med fukt/råteskader.
- Det er påvist dører som er vanskelig å åpne eller lukke.

Dørene er utsatt for vannsprut / fuktbelastning ved veggfoten.

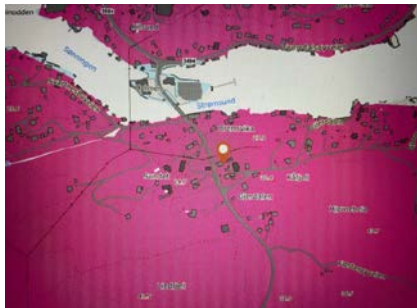
1 TG 2 Radon

Det foreligger ingen tilgjengelige opplysninger eller dokumentasjon som omfatter radonmålinger eller radontiltak.

- Det bør gjennomføres radonmålinger.

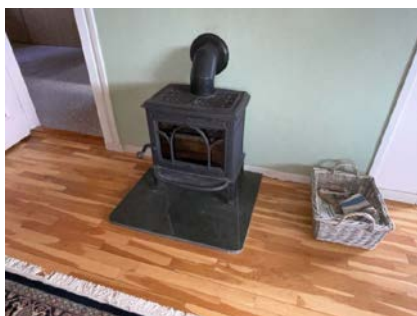
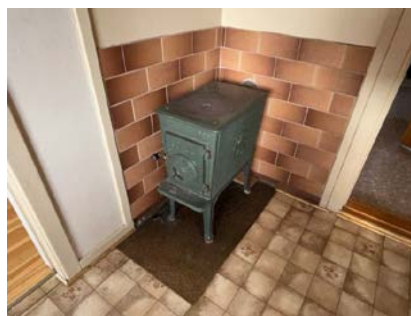
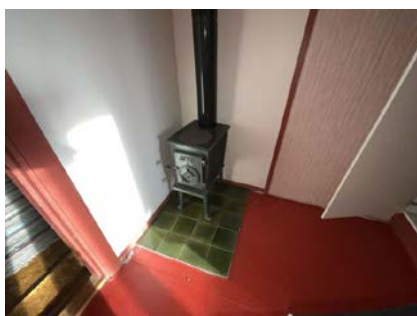
📍 TG 2 Pipe og ildsted

- Det er påvist sprekker og/eller riss i pipe.
- Mer enn halvparten av forventet brukstid er passert på pipe.

Det ble registrert kalkutslag og sprekker ved røykrørsgjennomføring i hovedetasjen og riss i pipeløp over ildstedet i kjelleretasjen.

- Det bør foretas nærmere undersøkelser av pipeløp.

Anbefaler å kontakte kommunens brann / feiervesen for gjennomgang og overordnet vurdering av fyringsanlegget i bygningen.

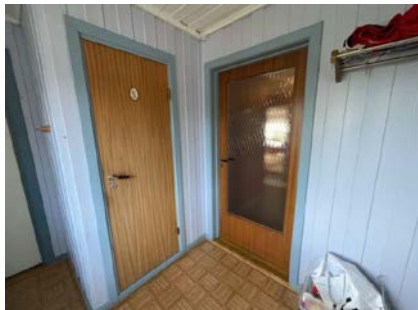
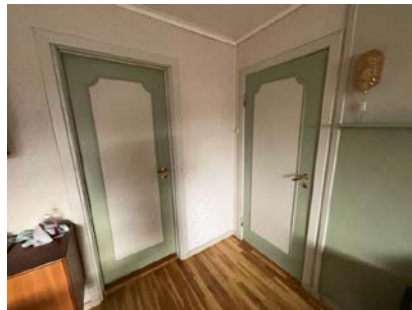
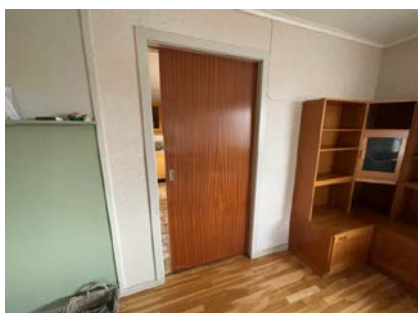
TE 2 Innvendige dører

- Det er påvist avvik som tilsier at det bør foretas tiltak på enkelte dører.

- Enkelte dører må justeres.

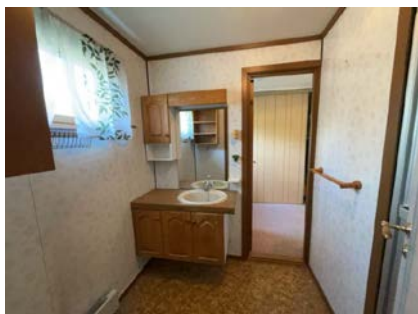
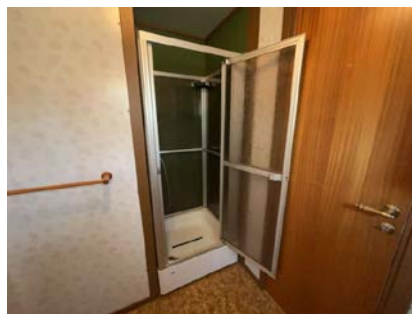
HOVEDETASJE > BAD

Det ble registrert motfall på gulv. Gulvet er ikke utført med tett oppkant og sluk for håndtering av lekkasjevann. Avrenning fra kabinett føres direkte gjennom gulv. Enkel utførelse av våtromsplater. Våtrommet mangler ventilering.

Det må påregnes kommende renovering av baderommet, for å tåle normal bruk etter dagens krav.

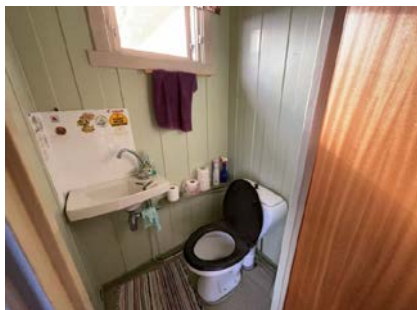
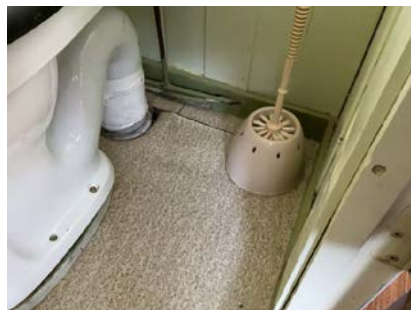
Svikt i gulv ved rørgjennomføringer.

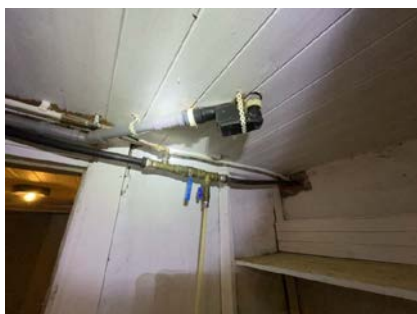
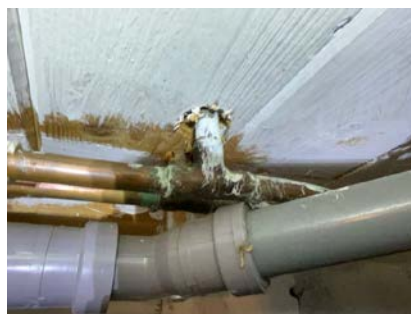
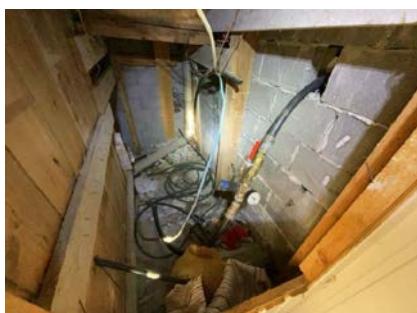
- Mer enn halvparten av forventet brukstid er passert på innvendige vannledninger.
- Det er påvist at vannrør som er utsatt for kulde har mangelfull isolering.
- Vurdering er basert på alder. Tilstandsgrad 2 gis med bakgrunn i at mer enn halvparten av forventet brukstid for skjulte røranlegg er passert. Det er nå ingen symptomer på funksjonsvekkelse, men vær oppmerksom på at dette er en risikokonstruksjon.

Deler av røropplegget kan være utsatt for frostrisiko i den kalde årstiden.

- Overvåk tilstanden jevnlig. For å få tilstandsgrad 0 eller 1 må røranlegget skiftes ut, men tidspunktet for når dette er nødvendig er vanskelig å si noe om. Ved renovering, påse at røranlegget dokumenteres av fagperson.
- Vannrør må isoleres i kalde rom.
- Tidspunkt for utskiftning av vannledninger nærmer seg.

Anbefaler å kontakte vvs-fagmann for gjennomgang og vurdering av eldre trykrør/vannrør. Videre anbefales ettermontering av waterguard / lekkasjestopper i tilknytning til rom med vanninstallasjoner, uten sluk og tettesjikt for håndtering av lekkasjevann.

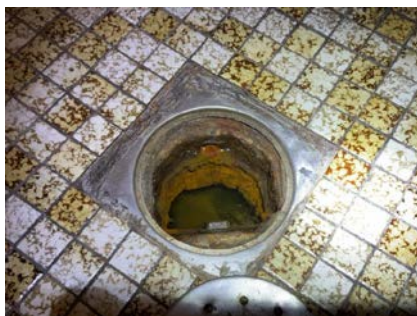
TE 2 Avløpsrør

- I forbindelse med oppgradering av våtrom vil det være naturlig med utskiftning av rør.
- Tidspunkt for utskiftning av avløpsrør nærmer seg.

Anbefaler å kontakte vvs-fagmann for gjennomgang og vurdering av eventuelle tiltak på eldre røropplegg. Videre må det gjøres en vurdering av kloakkluften.

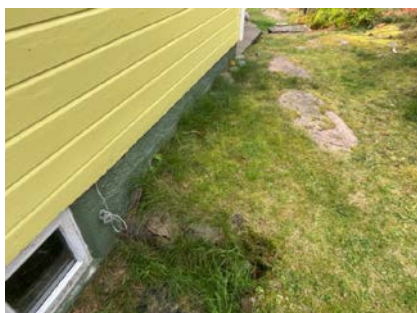
TG 2 Grunnmur og fundamenter

- Det er registrert skråriss som er symptom på setninger.

Deler av lettklinkermuren mangler pussoverflate ved veggfoten. Varierende grad av slitasje og vedlikeholdsbehov. Stedvis løs murpuss. Det ble registrert riss og sprekk-symptomer i deler av murverket. På den nordvestlige siden kan utvasking fra taknedløp være årsak eller medvirkende årsak.

Påføre puss eller slemming i tilknytning til lettklinkermur. Riss eller sprekker i grunnmurer må observeres over tid for å se eventuelle endringer. Kosmetisk overflatevedlikehold må for øvrig påregnes og sprekker i den vertikale konstruksjonen kan med fordel utbedres kosmetisk på utvendig side. I forbindelse med en eventuell fremtidig renovering anbefales etablering av tett / kapillærbrytende sjikt mot grunnen.

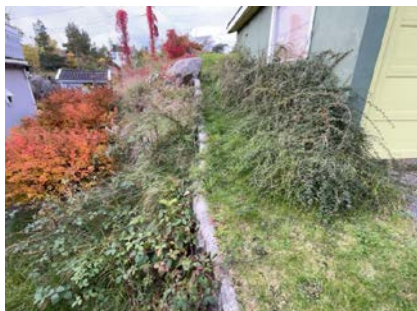
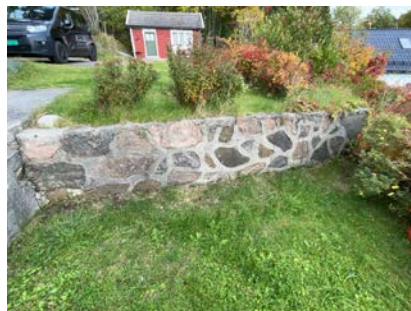
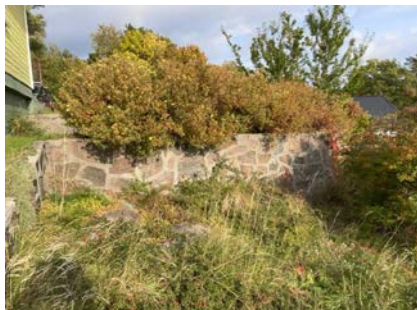
TG 2 Terrengforhold

Småkuppert fjellterreng med delvis tilbakefylte kjellermurer.

Eventuelle tiltak og terrengjusteringer bør vurderes i forbindelse med en fremtidig redrenering av tilbakefylte masser.

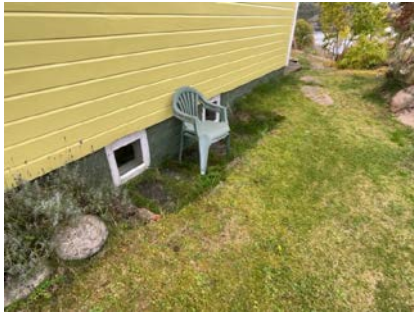
TE 2 Utvendige vann- og avløpsledninger

Vann og avløpsledninger er nedgravet og/eller skjult under terrengflater. Utvendige vann og avløpsledninger er derfor ikke fysisk kontrollert eller vurdert. Vurderingen beror utelukkende på tilgjengelige opplysninger om anleggets alder og naturlig slitasje. Utvendig stoppekran er ikke lokalisert, anvist eller vurdert.

- Det er ikke behov for utbedringstiltak siden anlegget fungerer i dag, men ut ifra alder kan skader plutselig oppstå på eldre anlegg.
- Avløpsanlegget må sjekkes.

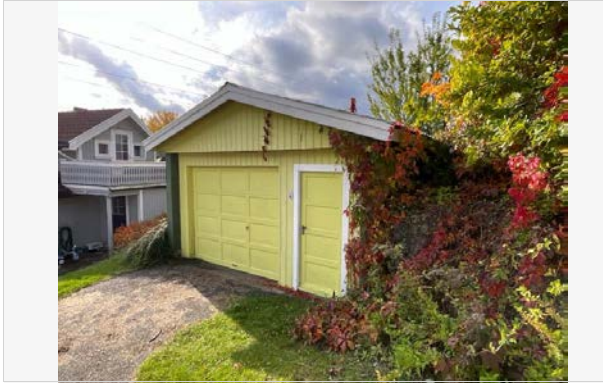
Garasje

Støpt betongsåle mot terreng. Det ble registrert sprekker i deler av betonggulvet. Hoveddelen av den vertikale ytterkonstruksjonen er oppført i betongblokker / murblokker med utvendig puss. Det ble registrert horisontalriss/sprekk på den sydøstlige siden, som følge av noe setninger i grunnen. Deler av murverket er tilbakefylt. Det mangler synlig vertikal grunnmursplast og det ble registrert noe fuktvandring langs deler av veggfoten.

Bygningen er utført med enkel malt innadslående tredør. Malt leddport i tre med manuell åpne/lukke funksjon. Malt trevindu. Vinduet har råteskade og sprekk i glassfelt.

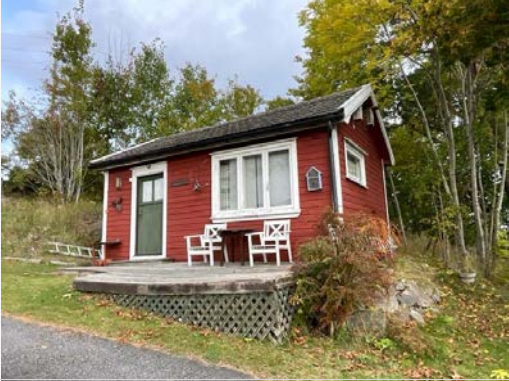
Uthus

Bjelkelagskonstruksjon og bindingsverk, oppført på blokker av lettklinkerbetong. Utvendige overflater er utført med liggende malt kledning. Konstruksjonens nedre deler står i nær / umiddelbar kontakt med terrengnivå og utsettes for ekstra fuktbelastning, med påregnelig raskere nedbrytning av trematerialene. Det ble registrert synlige råteskader, hovedsakelig i tilknytning til den østlige langveggen. Råteskadene omfatter både konstruksjon og overflater. Bjelkelagskonstruksjonen har synlige sviktsymptomer.

Bygningen er utført med malt tredør og enkle malte vinduer. Dør og vinduer har synlig slitasje og malingsflass. Dørens innadslående slagretning medfører økt risiko for fuktinntrengning ved terskel.

Påløpt slitasje i kombinasjon med setninger og registrerte bygningskader medfører at bygningen vurderes som renoveringsklar.

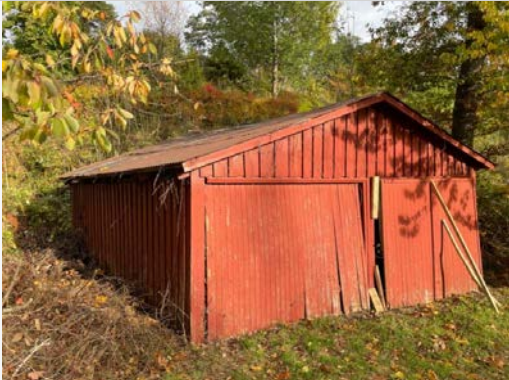
Garasje - Gnr 70 Bnr 41

Påløpt slitasje i kombinasjon med skjevheter/setninger og råteskader medfører at bygningen vurderes som renoveringsklar.

Enkel bindingsverkskonstruksjon oppført mot terreng. Utvendige overflater er utført med stående malt tømmermannskledning. Bygningen har synlige konstruksjonsmessige skjevheter. Konstruksjonens nedre deler, mot terrengnivå, utsettes for direkte fuktbelastning med påfølgende omfattende råteskader.

Taket er en plassbygget saltakskonstruksjon. Yttertakt er tekket med stålplater. Taket har synlig sig / svikt og yttertaket fremstår med synlige rustsvekkelser. Bygningen er utført med to plassbygde porter. Portene er ikke funksjonelle og fremstår i redusert forfatning.

Påløpt slitasje i kombinasjon med konstruksjonsmessige setninger og skader medfører at bygningen i sin helhet vurderes som renoveringsklar.
