Solbergdalen 17

Romslig og innholdsrik enebolig på usjenert tomt - Garasje - Sentralt beliggende

Tilstandsrapport

Befaringsdato: 09.08.2024

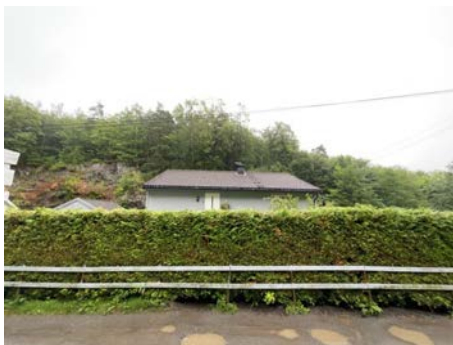
Nedløp og beslag

Takrenner og nedløp av plast, manglende snøfangere.

- Overvåk tilstanden jevnlig. For å få tilstandsgrad 0 eller 1 må beslag/renner/nedløp skiftes ut, men tidspunktet for når dette er nødvendig er vanskelig å si noe om.

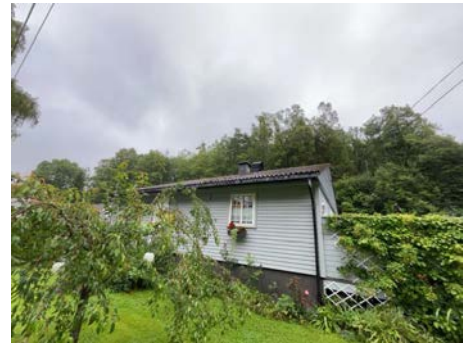
Snøfangere

Det er manglende snøfangere på taktekkning utfra årstall og gjeldende teknisk forskrift.
Befaring utført fra bakkenivå

- Det må monteres snøfangere for å oppfylle byggeårets krav.

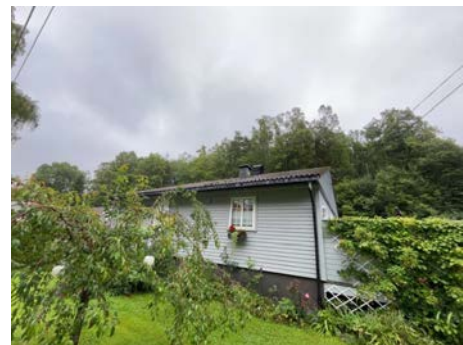
Veggkonstruksjon

Bindingsverkskonstruksjon med utvendig liggende bordkledning.
Befaring er utført fra bakkenivå.

- Det er ingen eller liten lufting i nedre kant av kledning mot grunnmur.
- Det er påvist spredte råteskader i bordkledningen.

- Råteskadet trekledning må skiftes ut.
- Det bør foretas tiltak for å bedre lufting av kledningen.

Kledning uten åpen lufting innebærer hyppigere vedlikeholdsbehov da fukt ikke tørker ut på samme måte som med en luftet konstruksjon.
Utbygting av enkelte bord eller anlegge ny kledning med lufting og museband må vurderes individuelt.

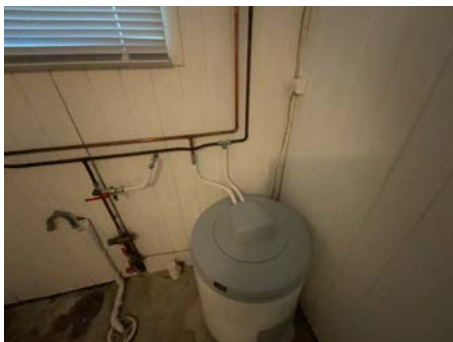
UNDERETASJE > VASKEROM

TO 2 Tilliggende konstruksjoner våtrom

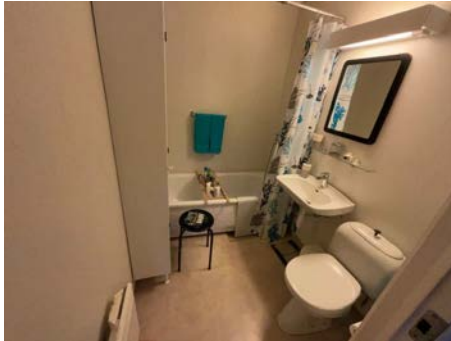
1. ETASJE > BAD

TG 1 Tilliggende konstruksjoner våtrom

Hulltagning er foretatt i tilstøtende toalettrom uten å påvise unormale forhold.

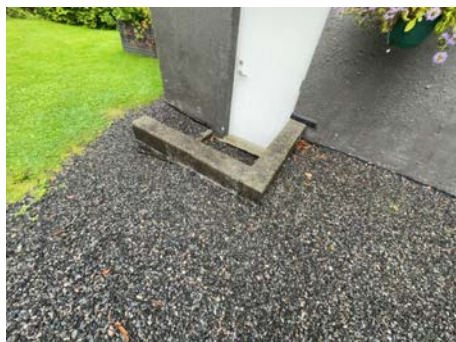
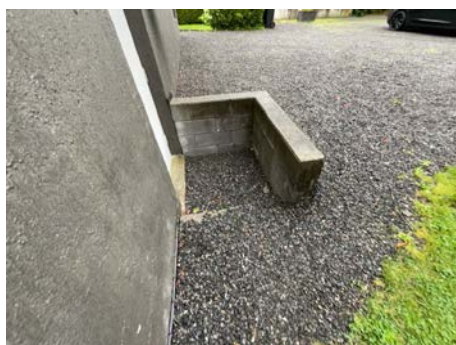
Terengforhold

Grus, jordmasser rundt bolig.

Hvis det ikke er mulig å etablere fall ut fra bygningen, kan man etablere fall langs veggen til lavereliggende terreng dersom forholdene ligger til rette for det. Fallet bør være minst 1 : 50.

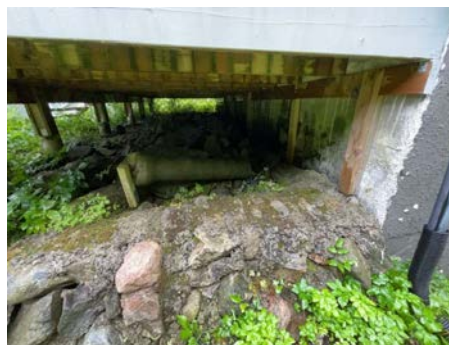
Utvendige vann- og avløpsledninger

I henhold til kommunale dokumenter fremlagt er boligen tilkoblet offentlig vann og avløp via private stikkledninger.

- Det er ikke behov for utbedringstiltak siden anlegget fungerer i dag, men ut ifra alder kan skader plutselig oppstå på eldre anlegg.

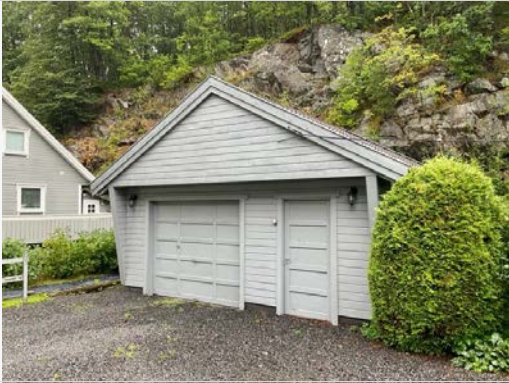
Garasje

Liggende bordkledning med stedvis råteskader.
