Berse terrasse 22

**Berse terrasse 22, 4760
BIRKELAND**

Befaringsdato: 12.12.2024

Tilstandsrapport

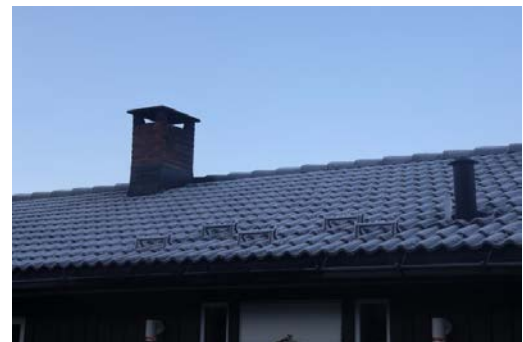
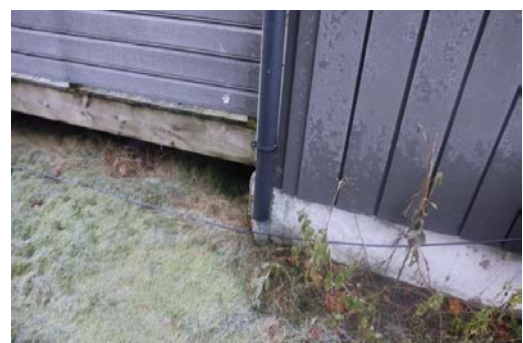
Pipebeslag bør monteres. Vann fra taknedløp går i bakken. Det kan føre til vann inn mot grunnmuren. Nedløpsrør fra takrenner må ledes bort i fra grunnmuren.

- Det bør lages system for bortledning av vann fra taknedløp ved grunnmur.
- Stigetrinn for feier må monteres.

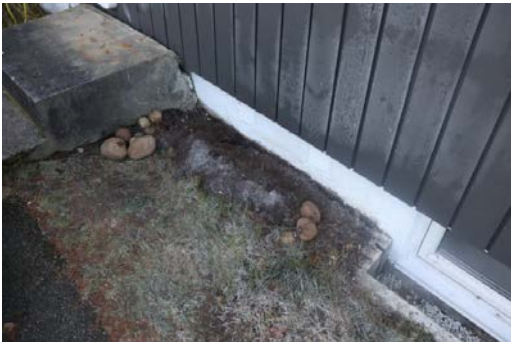
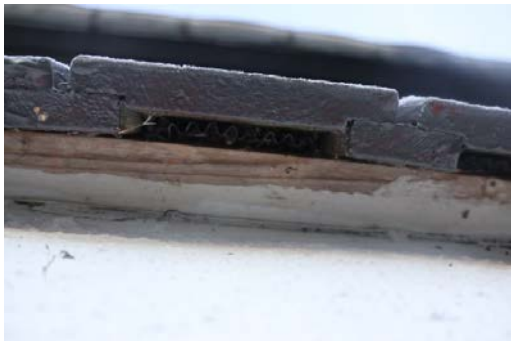
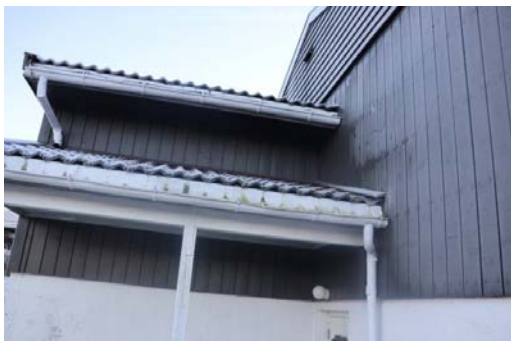
Noen bord må byttes. Ettersom kledningen er eldre er det ok materialer som er brukt, men kledningen er ikke luftet. Litt avflassing av maling vil derfor ofte oppstå. Etter hvert må kledningen byttes.

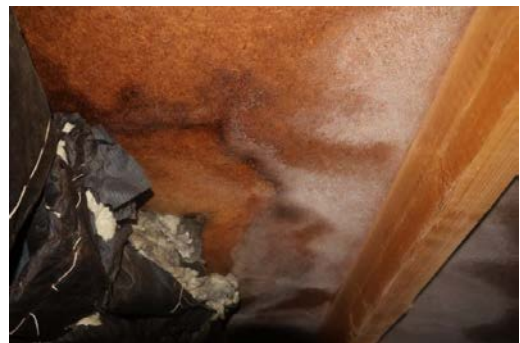
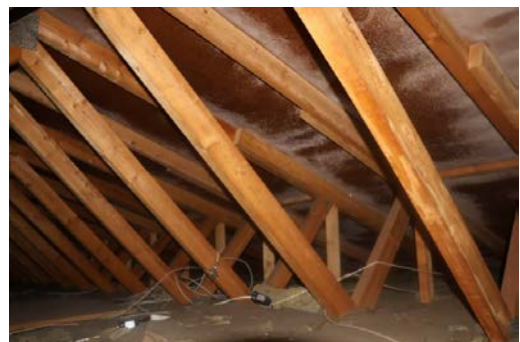
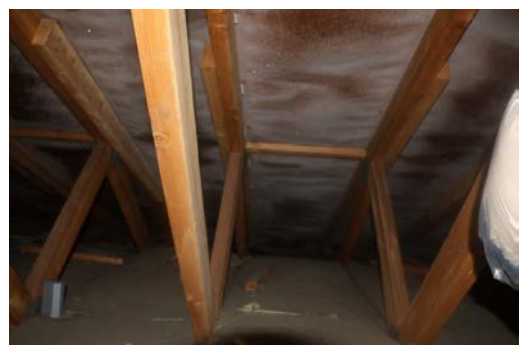
I raft (takutstikk) må det monteres ny fluenetting. Den har huller. Det er noen kondens/fuktskjolder på innvendig undertak plasser.

- Det er fra loft/kryp loft påvist indikasjoner på at det er punktering av dampspærre, som medfører svekket effekt av dampspærrefunksjonen.
- Det er påvist avvik rundt gjennomføringer i takflaten.
- Det er påvist fuktskjolder/skader i takkonstruksjonen.

Kondens/fuktskjolder enkelte plasser.

Papp må brettes og festes rundt pipen. Som igjen klemmes bak lekter på taket.

I raft (takutstikk) må det monteres ny fluenetting. Den har huller.

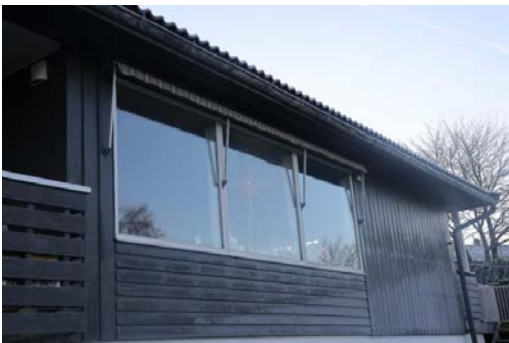
Glass nærmer seg endt levetid. Glass i ett stort stuevindu er punktert.

Punkterte glass i stuen.

Noen eldre vinduer som bør byttes.

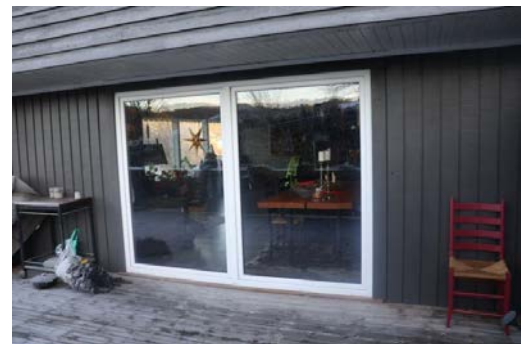
Terrasse i tre ut i fra stuen. Rekkverk i tre. Luftbalkong i tre ut i fra soverom. Rekkverkshøyde er 90 cm. Det var datidens krav. Nå er kravet 100 cm.

Normalt vedlikehold må gjøres.

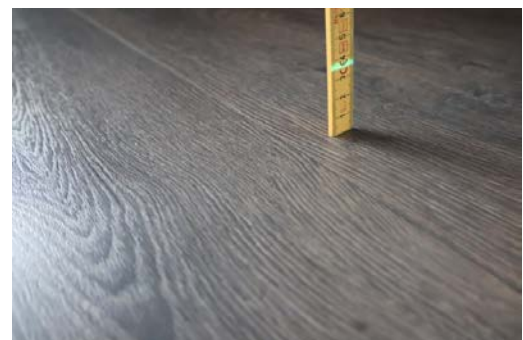
Målt med laser på langt strekk i stuen. Etasjeskillere av tre. Mur mot bakken. Etasjeskiller har ikke vesentlige retningsavvik i 1.etg. , men i u.etg. har gulver noen skjevheter. Det er registrert noen mindre høydeforskjeller på gulv. Det vil imidlertid sjelden være økonomisk rasjonelt som et enkeltstående tiltak i en bolig som dette. Dersom boligen en gang skal renoveres, kan man vurdere slike tiltak.

- Det er målt høydeforskjell på mellom 15-30 mm gjennom hele rommet. Tilstandsgrad 2 gis med bakgrunn i standardens krav til godkjente måleavvik.

- For å få tilstandsgrad 0 eller 1 må høydeforskjeller rettes opp. Det vil imidlertid sjelden være økonomisk rasjonelt som et enkeltstående tiltak i en bolig som dette. Dersom boligen en gang skal renoveres, kan man vurdere slike tiltak.

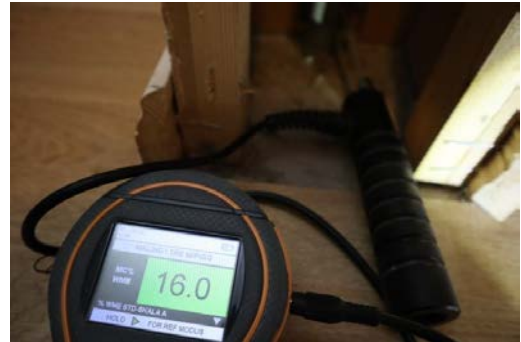
Det ble målet med fuktmåler og pigger i veggen. Det var 16 V% fuktighet i veggen. Litt under grensen. (17 vekt % er ca max før det må gjøres utbedringer).

- Det er påvist indikasjoner på noe fuktgjennomtrenging inn i kjellermur.

Synlige saltutslag på vegg i boden i u.etg.

Når det ikke er drenert rundt boligens vegger under terreng kan det komme inn fukt. Det må da dreneres på utsiden. (Anbefales også å etterisolere på utsiden).

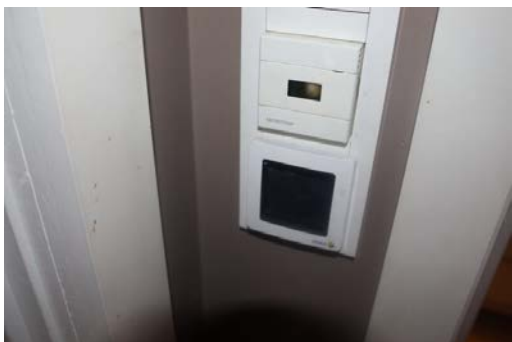
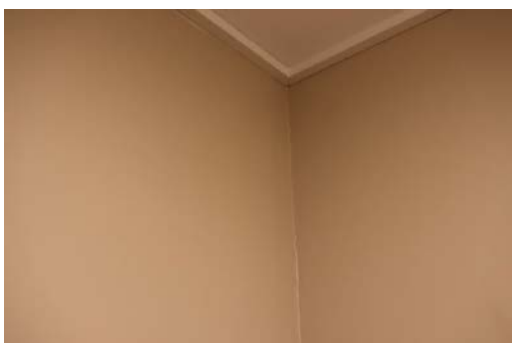
Innvendige vegger er ikke fuktsikret. Malte plater. Vegg og himling er i ok stand.

- Uegnete materialer må fuktbeskyttes/utskiftes.

Vegger må fuktsikres for å tilfredsstille krav til våtrom.

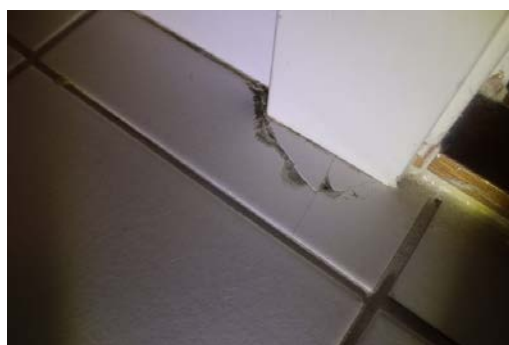
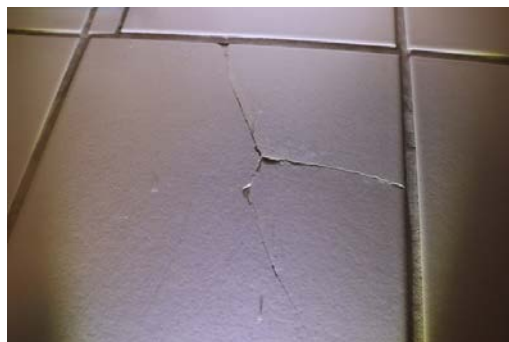
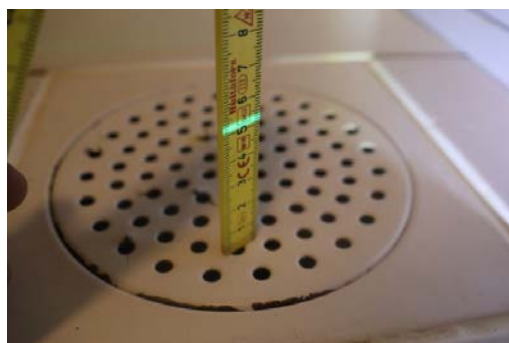
- Det er mulighet for at det kan forekomme vannlekkasje på våtrommet hvor vann ikke vil gå til sluk.

- Det er påvist at høydeforskjell fra topp slukrist til gulv/synlig topp membran ved dørterskel er mindre enn 25 mm.
- Det er påvist avvik i fallforhold til sluk i forhold til krav i forskrift på byggetidspunktet.

- Det må foretas utbedring av fallforhold.
- Andre tiltak:

Når våtrommet pusses opp må det lages oppkant og tilstrekkelig fall til sluket. Sluket må regelmessig renskes.

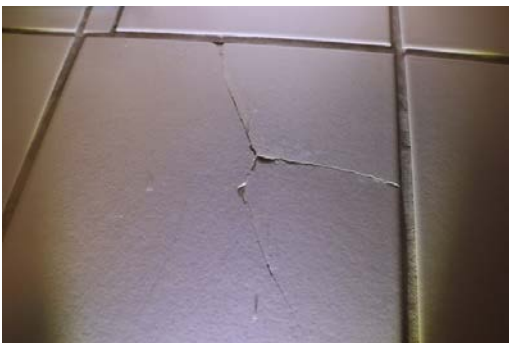
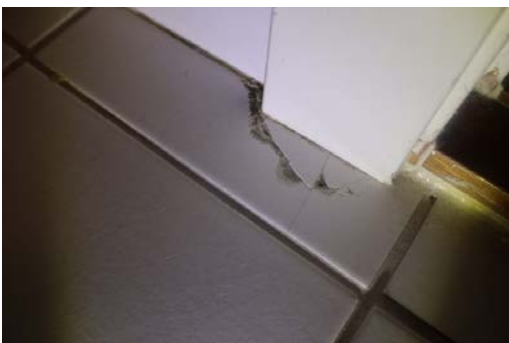
Smøremembranen har mer enn halve levetiden oppbrukt (Hvis den er der). Fremskaffe dokumentasjon om mulig.

- Andre tiltak:
- Overvåk tilstanden jevnlig. For å få tilstandsgrad 0 eller 1 må tettesjiktet skiftes ut, men tidspunktet for når dette er nødvendig er vanskelig å si noe om.

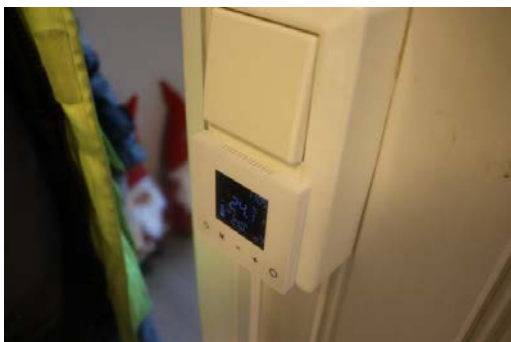
Vegg og himling i ok stand. Malt panel. Ikke fuktsikret vegg. Dusjkabinett må brukes i rommet.

- Uegnede materialer må fuktbeskyttes/utsiftes.

Dusjkabinett må brukes i rommet til vegger har ny fuktsikring.

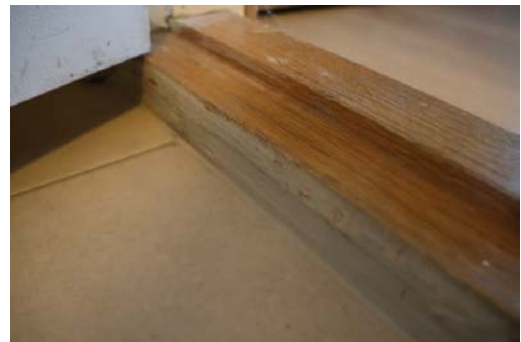
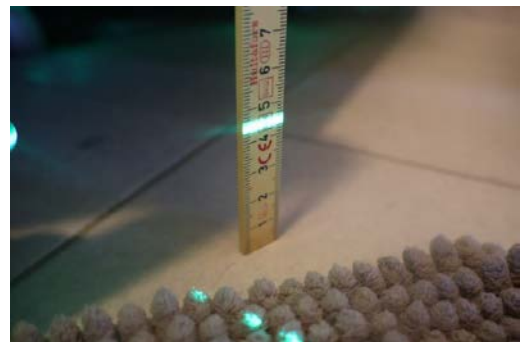
- Det er påvist avvik i fallforhold til sluk i forhold til krav i forskrift på byggetidspunktet.

Sluket må regelmessig renses. Dusjkabinett må brukes i rommet.

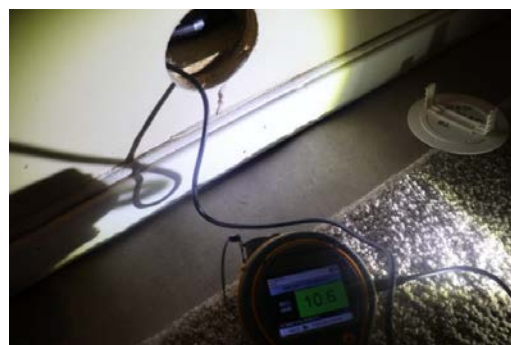
TO 0 Fukt i tilliggende konstruksjoner

Det er boret hull i motstående rom til våtrom. Målt med fuktmåler og pigger inne i vegg. Det var 10,6 V%. Tørt.

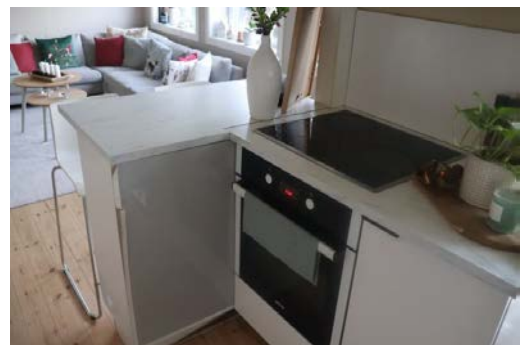
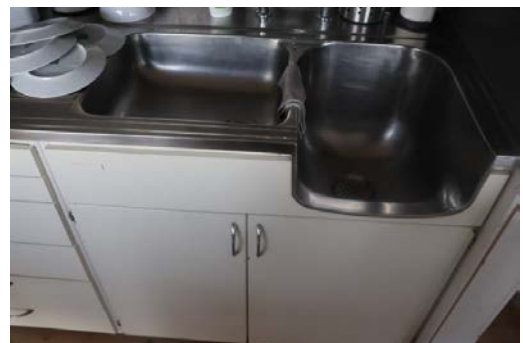
UNDERETASJE > STUE/KJØKKEN

TO 1 Overflater og innredning

Eldre kjøkkeninnredning med utslagsvask i stål. Kjøkkeninnredningen er i ok stand. Innredningen har vanlig bruksslitasje. Eier opplyser om at hvitevarer er i ok stand.

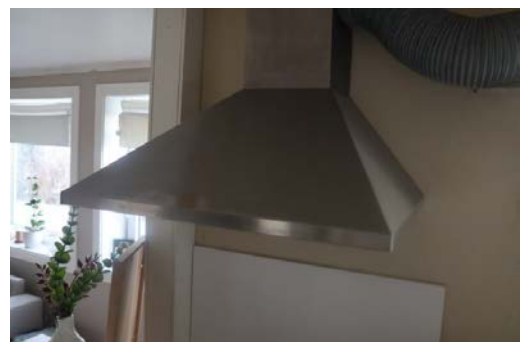
UNDERETASJE > STUE/KJØKKEN

TO 1 Avtrekk

Testet kjøkkenviften. Den trakk luften ut.

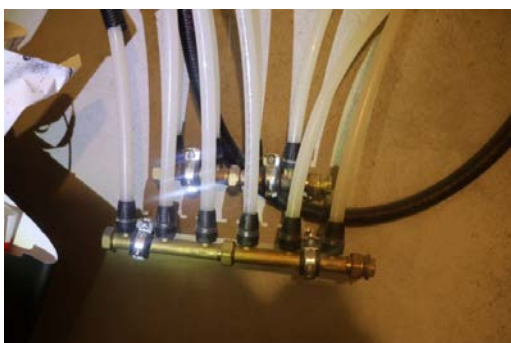
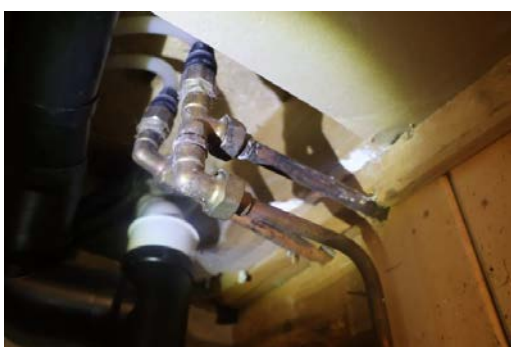
TO 2 Vannledninger

Stoppekran i u.etg bak innboksing. Vannrør av kobber og plast. Ingen synlige lekkasjer på befaringsdagen. Det er ikke laget skap til rør i rør. Noen rør er eldre. Noen er nyere.

- Det er ikke behov for utbedringstiltak siden anlegget fungerer i dag, men ut ifra alder kan skader plutselig oppstå på eldre anlegg.

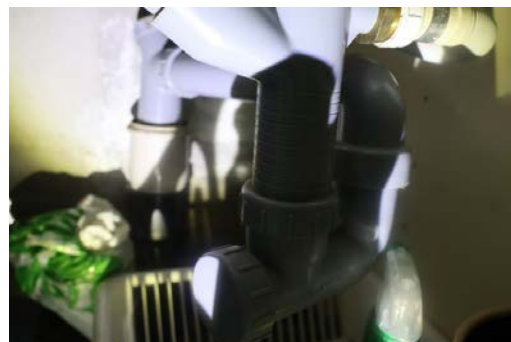
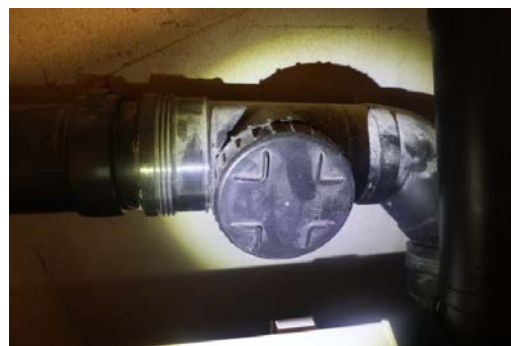
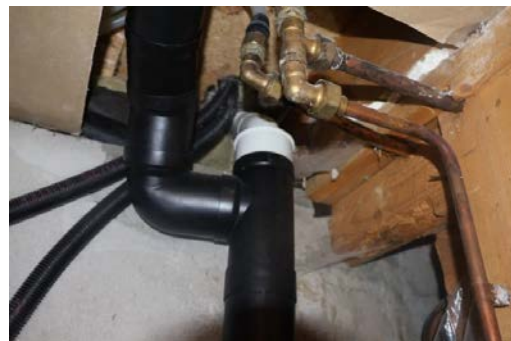
TO 1 Avløpsrør

Luftventil av anlegg over taket.
Staking av avløpsrør i sluket og på nyere avløpsrør av plast som er montert i bod i u.etg.
Eier opplyser om at avløpsrør inne i boligen er byttet.

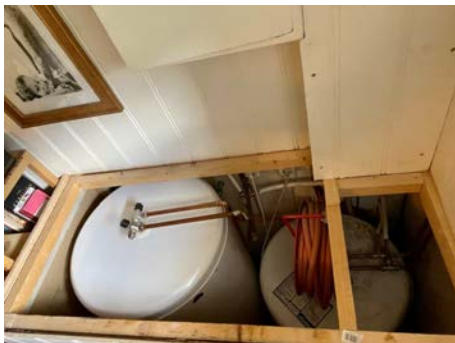
TO 2 Varmtvannstank

Vvberedere er bokset inne. 2 stk. 1 til 1.etg. og 1 til u.etg. De er fra tidlig 2000 tallet. Vannstopp bør monteres til vvberere.

- Det er ikke behov for utbedringstiltak siden tanken fungerer i dag, men ut ifra alder kan skader plutselig oppstå på eldre tanker.

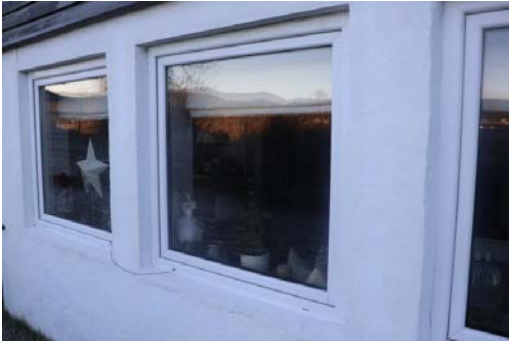
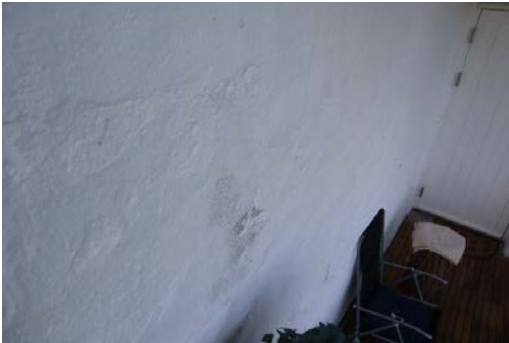
Drenering: Langs den utvendige grunnmuren er det ingen synlige grunnmursplater/fuktsikring. Dersom det er montert drensør må det antas at disse har en begrenset effekt som følger av alderssvikler. På synlig vegg i gavlen er det smørt Gudrong. Det var tettemiddel som ble bruk ved byggetiden. Det har gått ut på dato.

- Det mangler, eller på grunn av alder er det sannsynlig at det mangler, utvendig fuktsikring av grunnmuren ved kjeller/underetasje.

Det som er på vegg er Gudrong. Eldre middel som ble brukt som fuktsikring.

- Fuktsikring av muren må etableres inkl. klemlist.

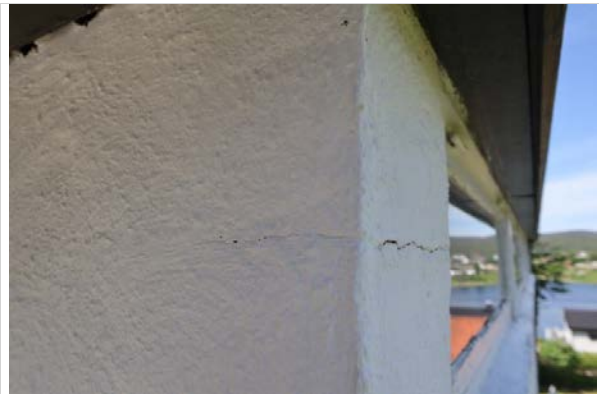
Det er noen setningssprekker i grunnmur/vegger av pussede murblokker.

Konklusjon garasje: Tg 2. Garasjen må pusses opp.
