Røyrvikåsen bustadfelt

RØYRVIKÅSEN BUSTADFELT 31

Tilstandsrapport

Sammendrag av boligens tilstand

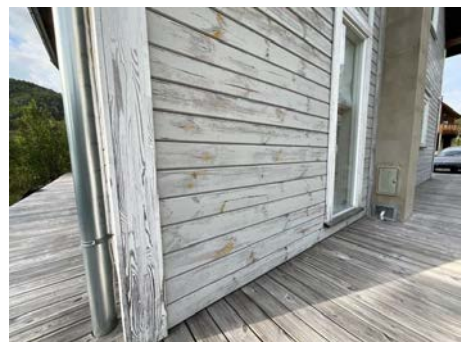
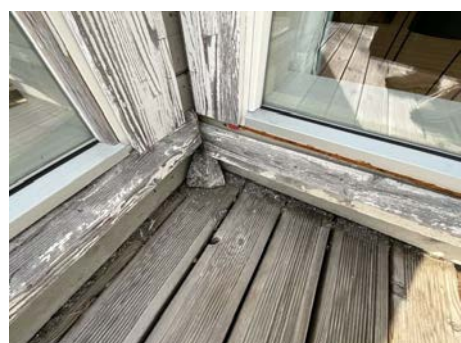
Vurdering av avvik:

• Det er avvik:

- Utbedring av overnevnte avvik må påregnes.
- Ytterligere undersøkelser av vindspærre og musetting.

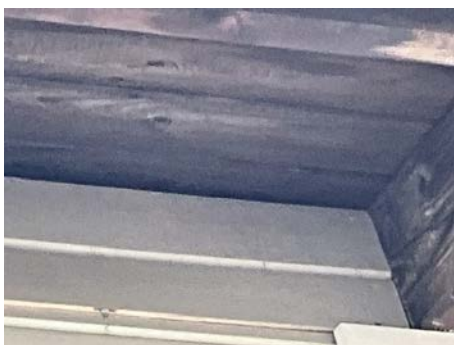
Vinduer

Vurdering: Vinduene fremstår i hovedsak i god stand, men har feil ved innsettsdetaljer. Dette har medført til lekkasje i vindusforinger og mulig i konstruksjon rundt vinduer.

- Det er avvik:
- Innvendig ble det registrert vannlekkasje og fuktskjolder i foring på flere vinduer. Også på befaringsdagen var det vått i to av vindusforingene. Et av vinduene var forsøkt tettet med utvendig fugemasse. Det er påvist avvik/feil rundt innsettsdetaljer. Vinduene er ikke satt inn etter preakseptert løsning.
- Flere vannbord har løsnet og fremstår med slitasjeskader.
- Enkelte vindu henger noe i karm ved åpne/lukking.

- Utbedring av vannlekkasje må utføres umiddelbart. Alle vinduer som har feil montering må demonteres og monteres ihht. preakseptert løsning.

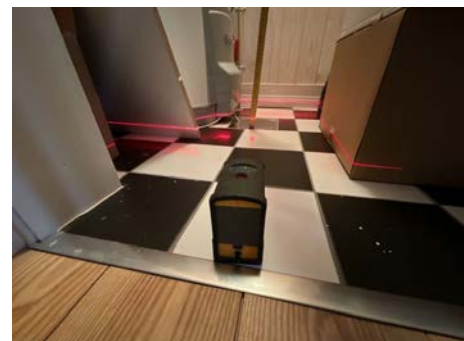
- Det er avvik:
- Krav til fall mot sluk er ikke oppfylt. Målt fall fra dør er 8 mm. Krav er minimum 25 mm. Det er heller ikke tette oppkanter langs vegger.
- Gulvlister av tre er plassert nært våtromsgulv. Løsningen er ikke preakseptert.

- Tiltak:
- Det må gjøres tettetiltak langs vegger og ved dør.

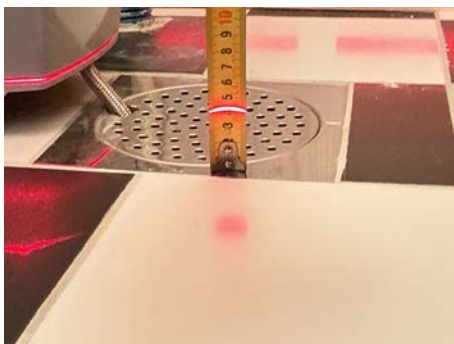
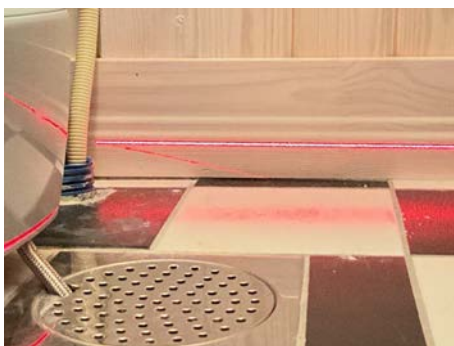
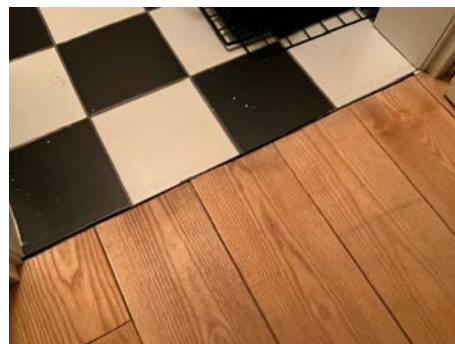
Foto viser at det ikke er membran eller oppkant på gulv mellom parket og flis.

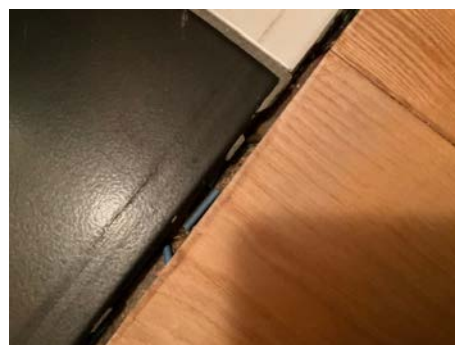
Sluk, membran og tettesjikt

- Rommet har ikke membran på gulv og mangler tette oppkanter. Det har vært lekkasje i rommet i løpet av det siste året. Vannlekkasjen har medført til at vann har trukket inn og påført skade i tilstøtende rom.

- Våtrommets tettesjikt/membran står foran utbedring/utskifning. Arbeider må utføres ihht. dagens krav.

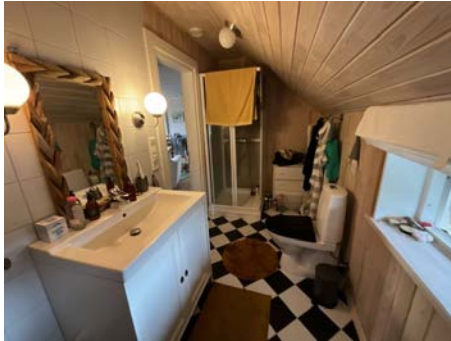
TOG 2 Overflater vegger og himling

- Det er avvik:
 - Det er plassert dør i våtzone.
 - Panel på vegger i våtzone er ikke en preakseptert løsning.
 - Det ble registrert sprekk i innvendig hjørne som er flisbelagt.

- Tiltak:
 - Rommet vil kunne fungerer med avviket da det er montert dusjkabinett. Det må likevel påregnes bevegelse i panel etter varierende fuktighet i rommet. Se avvik vedr. tettesjikt i punkt for sluk, membran og tettesjikt.

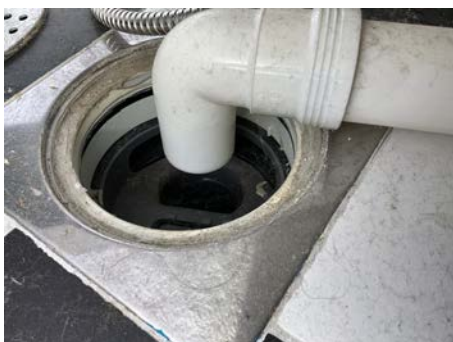
- Det er avvik:
 - Det er motfall fra sluk på badegulvet mot dør, ca. 2 mm. (TG 3) Det er heller ingen oppkant ved dør eller påvist bak gulvlist. Ved lekkasje i rommet vil tilstøtende bygningsdeler bli skadet. I løpet av det siste året har det vært lekkasje som følge av dette. Skade utbedring pågår.
 - Det ble registrert noe bom i fliser og enkelte fliser har løsnet.

- Det bør foretas ytterligere undersøkelser og utbedring ihht. for å ivareta lekkasjesikring. Avviket må sees i sammenheng med utbedring gulv, nevnt i forrige punkt.

- Tiltak:
 - Det må gjøres utbedringstiltak for å ivareta tilstrekkelig fallforhold og lekkasjesikring langs vegger og ved dør. Om det viser seg at det også mangler membran på gulvet må hele badegulvet må bygges. Tiltak må sees i sammenheng med utbedring av membran nevnt i neste punkt.

- For å lukke avviket må vegger bygges om. Da rommet har dusjkabinett, vil våtrommet kunne fungere med forsiktig bruk, uten direkte vannsprut på vegger. Skulle det vise seg at det ikke er membran bak fliser ved badekar, kreves det tiltak.

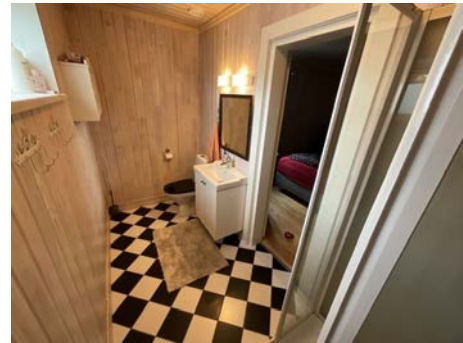
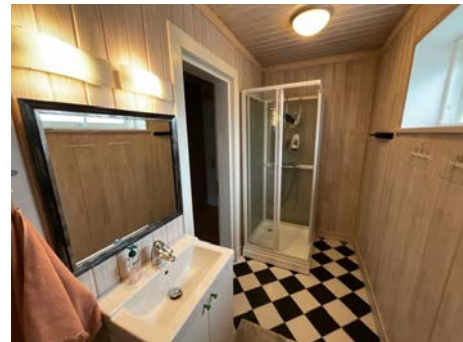
1. ETASJE > BAD (1. ETASJE)

TG 2 Overflater vegger og himling

- Det er avvik:
 - Dør plassert i våtsone.
 - Panel på vegger er ikke en preakseptert løsning for våtrom. Da rommet har dusjkabinett vil konsekvensene av avviket være mindre.
 - Det er utette rørgjennomføringer synlig under vask.

- Tiltak:
 - Rommet vil kunne fungerer med avviket da det er montert dusjkabinett. Det må likevel påregnes bevegelse i panel etter varierende fuktighet i rommet. Se avvik vedr. tettesjikt i punkt for sluk, membran og tettesjikt.

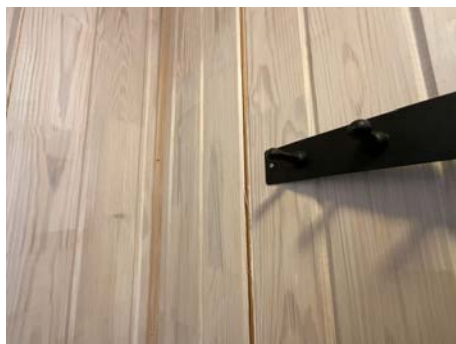
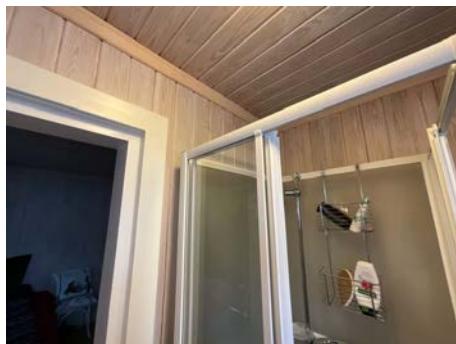
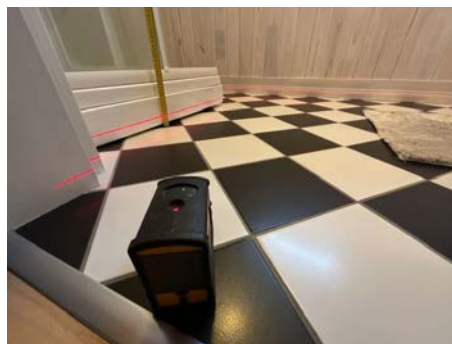
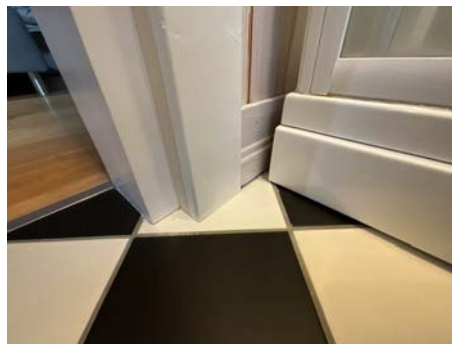
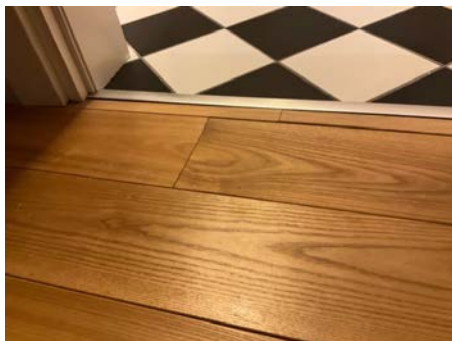
1. ETASJE > BAD (1. ETASJE)

Overflater Gulv

Lekkasjesikringen vurderes ikke å være tilstrekkelig ihht. gjeldene forskriftskrav i TEK.

- Det er avvik:
 - Det er ikke fall på badegulvet og ingen oppkant ved dør eller påvist bak gulvlist. Ved lekkasje i rommet vil tilstøtende bygningsdeler bli skadet.
 - Gulvlist av tre er plassert nært våtromsgulv. Løsningen er ikke preakseptert.

- Det er avvik:
 - Det kan ikke påvises at det er membran på gulvet. Mulig det foreligger bak flislim i sluk og bak lister.
 - Det er ikke membran på vegger i våtsone som har panel. Ukjent bak fliser ved vask og badekar.
 - Det foreligger ingen dokumentasjon på membranarbeider.

- Tiltak:
 - Badegulvet må bygges om slik at det er lekkasjesikkert og med riktig fallforhold til sluk. Tiltak må sees i sammenheng med utbedring av membran nevnt i neste punkt.

- Det bør foretas ytterligere undersøkelser og utbedring ihht. for å ivareta lekkasjesikring. Avviket må sees i sammenheng med utbedring gulv, nevnt i forrige punkt.

- For å lukke avviket må vegger bygges om. Da rommet har dusjkabinett, vil det våtrommet fungere med forsiktig bruk, uten direkte vannsprut på vegger. Skulle det vise seg at det ikke er membran bak fliser ved badekar, kreves det tiltak.

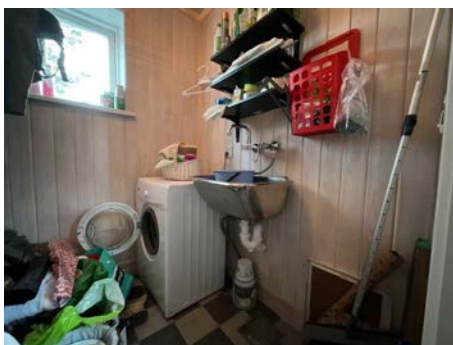
1. ETASJE > VASKEROM

Lekkasjesikringen forutsetter at membran/tettesjikt er intakt, tette løsninger bak lister ved dør, og at sluk og avløpsrør til en vær tid rengjort/åpne. Lekkasjesikringen vurderes ikke å være tilstrekkelig iht. gjeldene forskriftskrav i TEK.

- Våtromsgulvet har ikke fallforhold mot sluk som tilfredsstillende krav til lekkasjesikring. Høydeforskjell mellom sluk og topp tettesjikt ved dør er under 25 mm. Ved en eventuell større lekkasje, vil vann kunne renne ut i tilstøtende rom før det finner veien til sluk.

- Det må gjøres utbedringstiltak for å ivareta lekkasjesikring.

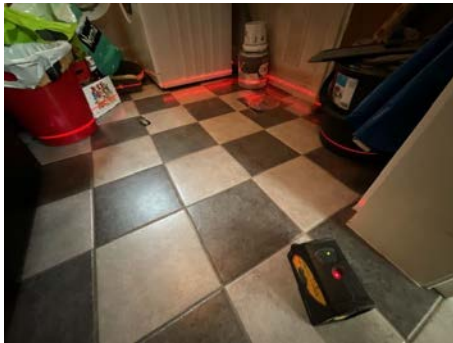
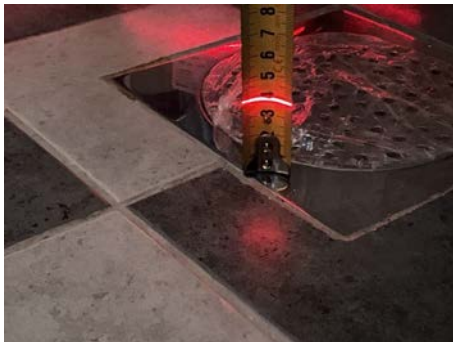
1. ETASJE > VASKEROM

TO 2 Sluk, membran og tettesjikt

- Ytterligere undersøkelser. Det kan ikke utelukkes utbedringstiltak om det mangler membran i rommet. Mest utsatt er gulv og oppkant langs vegger og ved dør.

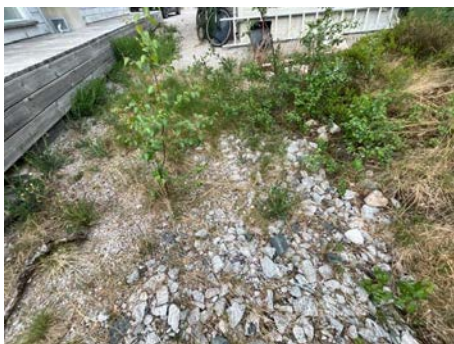
Isolerte grunnmurs elementer dekket med fasadeplater. Antar betongplate mot grunnen.
Ukjent isolasjonsløsning, antar helt isolert med isopor under støp.

Mindre riss registrert i fasadeplater på ringmurselementer.
