# Røyrvikåsen bustadfelt

ADRESSE  
**Røyrvikåsen bustadfelt 31,  
4755 HOVDEN I SETESDAL**

# Tilstandsrapport

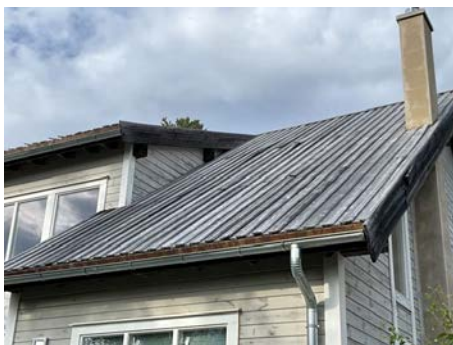
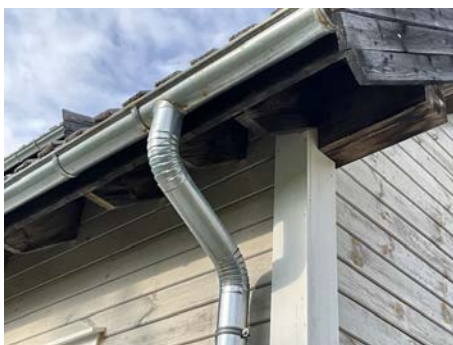
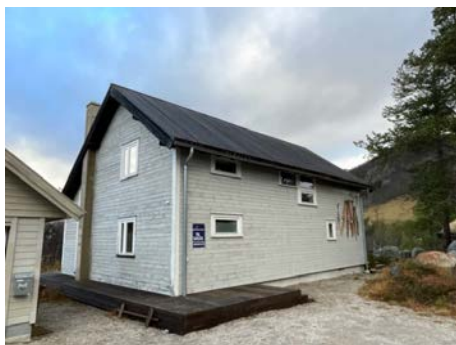
- Det er avvik:
  - TG3:
    - Det mangler snøfangere på taket.
  - TG 2:
    - Det er ikke tilfredsstillende beslag på tak rundt pipe. Tilsynelatende ufagmessig arbeid eller arbeid som ikke er preakseptert Norsk standard.
    - Takpanel er ufagmessig avsluttet mot renne. Det mangler skvettbeslag.
    - Det mangler stigetrinn for feier.

- Stigetrinn for feier må påregnes montert.

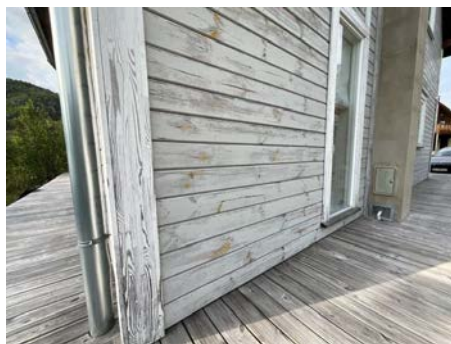
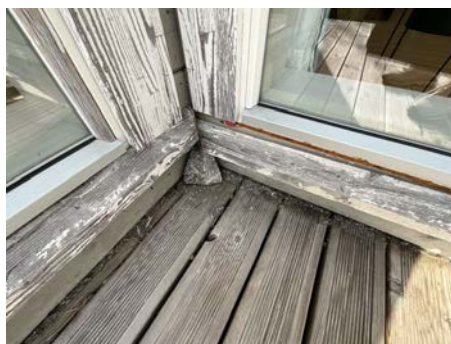
Ut fra hva som er synlig under nederste kledningsbord er det ikke montert GU-gips, eller asfaltplate som vindsperre, men tilsynelatende OSB plater eller liknende. Undertegnede kjenner ikke til om dette er en preakseptert godkjent SINTEF byggforsk løsning og om denne fungerer som vindsperre og ivaretar lufttettethet i boligen iht. byggeårets krav.

- Utbedring av overnevnte avvik må påregnes.
- Ytterligere undersøkelser av vindsperre og musetetting.

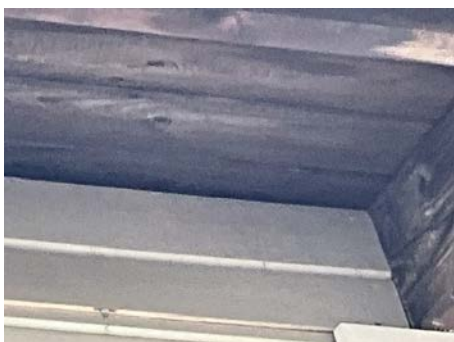
Vurdering: Vinduene fremstår i hovedsak i god stand, men har feil ved innsettsdetaljer. Dette har medført til lekkasje i vindus foringer og mulig i konstruksjon rundt vinduer.

- Det er avvik:
- Innvendig ble det registrert vannlekkasje og fuktskjolder i foring på flere vinduer. Også på befaringsdagen var det vått i to av vindusforingene. Et av vinduene var forsøkt tettet med utvendig fugemasse. Det er påvist avvik/feil rundt innsettsdetaljer. Vinduene er ikke satt inn etter preakseptert løsning.
- Flere vannbord har løsnet og fremstår med slitasjeskader.
- Enkelte vindu henger noe i karm ved åpne/lukking.

- Utbedring av vannlekkasje må utføres umiddelbart. Alle vinduer som har feil montering må demonteres og monteres ihht. preakseptert løsning.

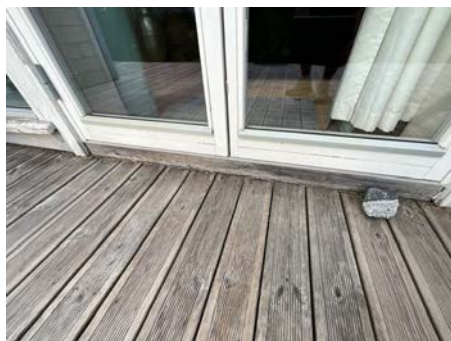
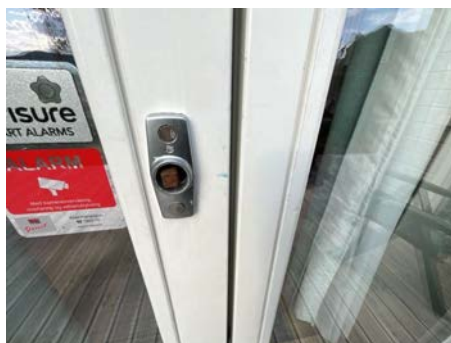
- Dørene er satt inn på samme måte som vinduer. vannbord over dører er kun festet utenpå kledning. Innsettings avvik.

- Leietaker opplyser at hun har en spesiell teknikk for å lukke ytterdøren. Vedlikehold ifm. av smøring/justering må påregnes.

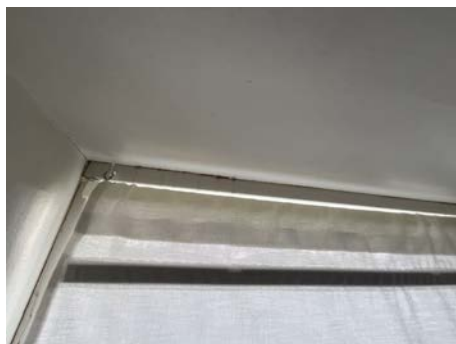
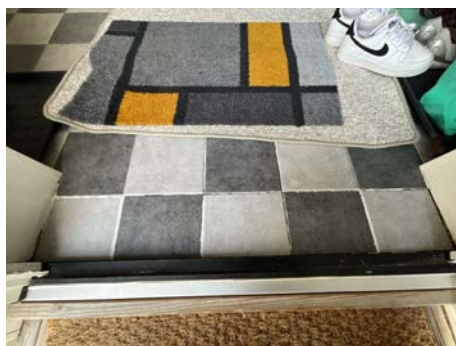
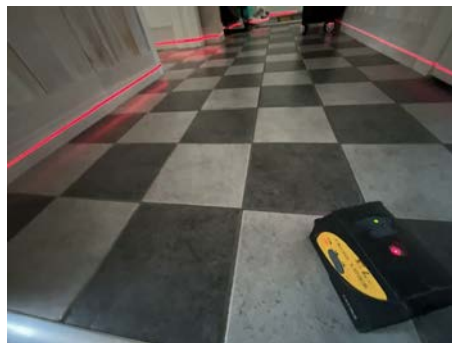
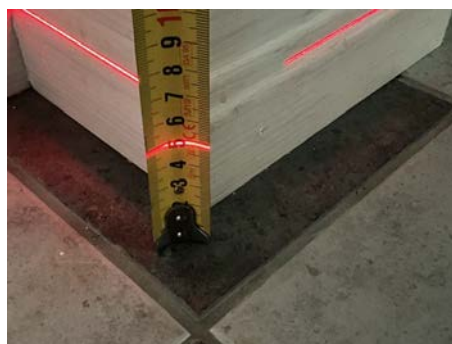
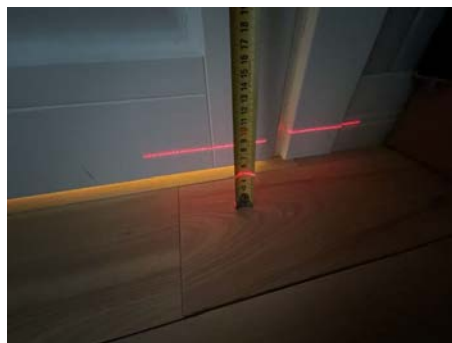
- Målt høydeforskjell på på 2 meters lengde var stedvis mellom 10 mm. og 20 mm. eller over 15 mm. i enkelte rom. Dette er avvik som kvalifiserer til tilstandsgrad 2 og gis med bakgrunn i standardens krav til godkjente måleavvik.

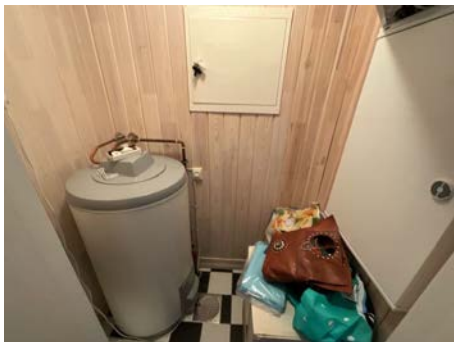
- Det er avvik:
- Det ble registrert skade på paneloverflater etter tidligere lekkasje.

- Tiltak:
- Det opplyses at dette er en forsikringssak og skal repareres iflg. leietaker. Undertegnede har ikke blitt fremvist skaderapport. Omfang av hva som inngår i utbedring er ikke kjent.

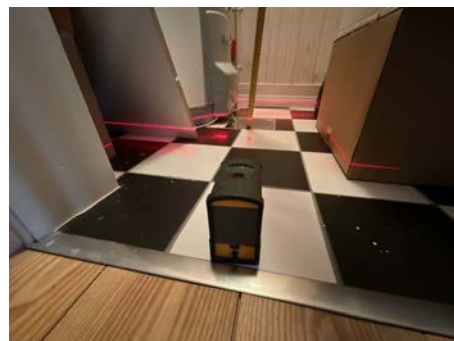
- Det er avvik:
- Krav til fall mot sluk er ikke oppfylt. Målt fall fra dør er 8 mm. Krav er minimum 25 mm. Det er heller ikke tette oppkanter langs vegger.
- Gulvlister av tre er plassert nært våtromsgulv. Løsningen er ikke preakseptert.

- Tiltak:
- Det må gjøres tetttiltak langs vegger og ved dør.

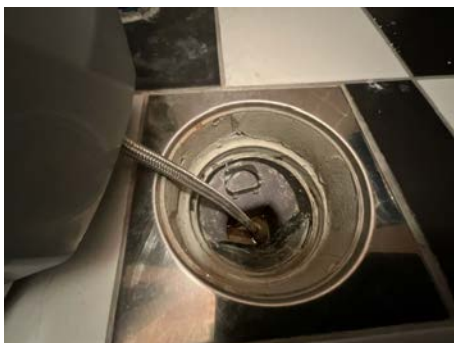
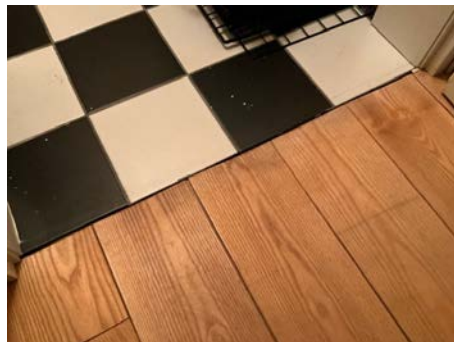
- Rommet har ikke membran på gulv og mangler tette oppkanter. Det har vært lekkasje i rommet i løpet av det siste året. Vannlekkasjen har medført til at vann har trukket inn og påført skade i tilstøtende rom.

Foto viser at det ikke er membran eller oppkant på gulv mellom parket og flis.

- Våtrommets tettesjikt/membran står foran utbedring/utskiftning. Arbeider må utføres ihht. dagens krav.

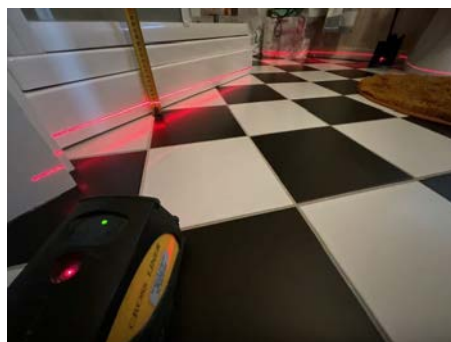
- Det er avvik:
  - Det er motfall fra sluk på badegulvet mot dør, ca. 2 mm. (TG 3) Det er heller ingen oppkant ved dør eller påvist bak gulvlist. Ved lekkasje i rommet vil tilstøtende bygningsdeler bli skadet. I løpet av det siste året har det vært lekkasje som følge av dette. Skade utbedring pågår.
  - Det ble registrert noe bom i fliser og enkelte fliser har løsnet.

- Tiltak:
  - Det må gjøres utbedringstiltak for å ivareta tilstrekkelig fallforhold og lekkasjesikring langs vegger og ved dør. Om det viser seg at det også mangler membran på gulvet må hele badegulvet må bygges. Tiltak må sees i sammenheng med utbedring av membran nevnt i neste punkt.
  - Løse fliser må festes.

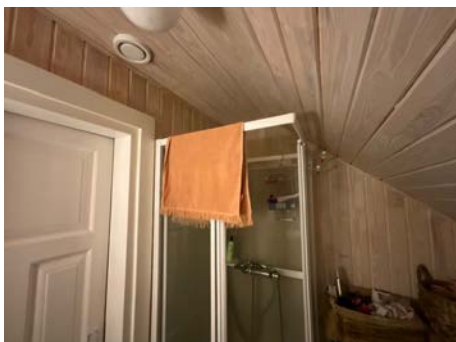
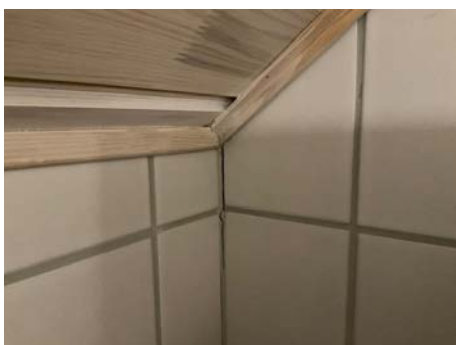
- Det er avvik:
  - Det er plassert dør i våtsone.
  - Panel på vegger i våtsone er ikke en preakseptert løsning.
  - Det ble registrert sprekk i innvendig hjørne som er flisbelagt.

- Tiltak:
  - Rommet vil kunne fungerer med avviket da det er montert dusjkabinett. Det må likevel påregnes bevegelse i panel etter varierende fuktighet i rommet. Se avvik vedr. tettesjikt i punkt for sluk, membran og tettesjikt.

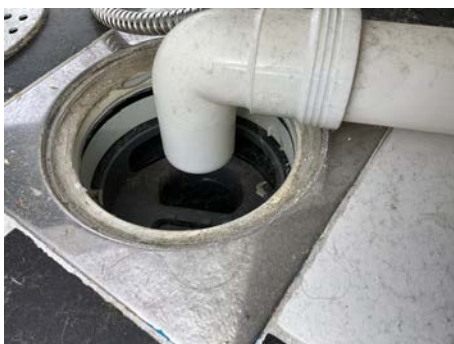
#### Vurdering av avvik:

##### • Det er avvik:

- Det bør foretas ytterligere undersøkelser og utbedring ihht. for å ivareta lekkasjesikring. Avviket må sees i sammenheng med utbedring gulv, nevnt i forrige punkt.

- For å lukke avviket må vegger bygges om. Da rommet har dusjkabinett, vil våtrommet kunne fungere med forsiktig bruk, uten direkte vannsprut på vegger. Skulle det vise seg at det ikke er membran bak fliser ved badekar, kreves det tiltak.

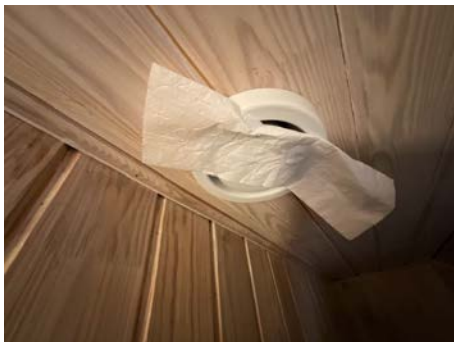
## LOFTSETASJE > BAD (LOFTSETASJE)

### TG 1 Tilliggende konstruksjoner våtrom

Hulltaking er foretatt og det ble ved tilfeldighet påvist listespiker som var skutt inn i vannrør nær hulltakingsområde. Undertegnede kontaktet lokal rørlegger umiddelbart som utbedret skaden. Det ble for øvrig ikke målt fukt nær spiker som var skutt inn i vannrør.

TG gis for at skaden nå er utbedret og ingen skjult skade påvist i konstruksjon.

Skade ble utbedret av lokal rørlegger. Jarle Sørensen. (Hovden Rørleggerservice AS)

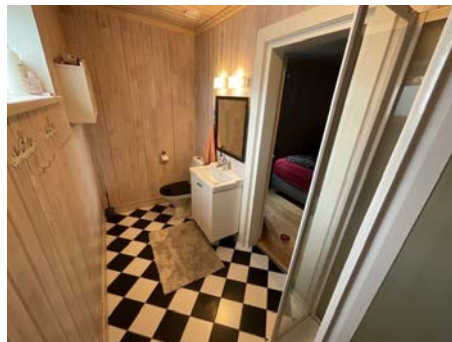
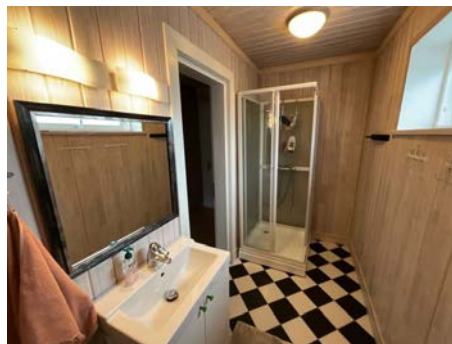
## 1. ETASJE > BAD (1. ETASJE)

### TG 2 Overflater vegger og himling

- Det er avvik:
  - Dør plassert i våtsone.
  - Panel på vegger er ikke en preakseptert løsning for våtrom. Da rommet har dusjkabinett vil konsekvensene av avviket være mindre.
  - Det er utette rørgjennomføringer synlig under vask.

- Tiltak:
  - Rommet vil kunne fungerer med avviket da det er montert dusjkabinett. Det må likevel påregnes bevegelse i panel etter varierende fuktighet i rommet. Se avvik vedr. tettesjikt i punkt for sluk, membran og tettesjikt.

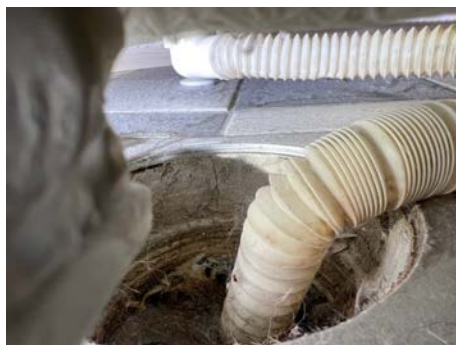
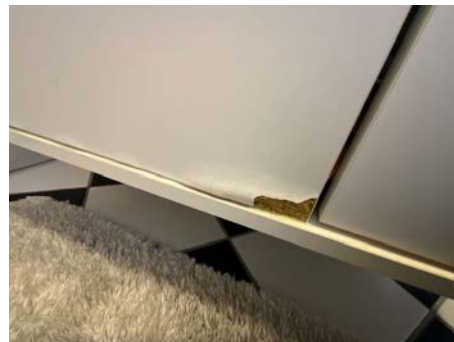
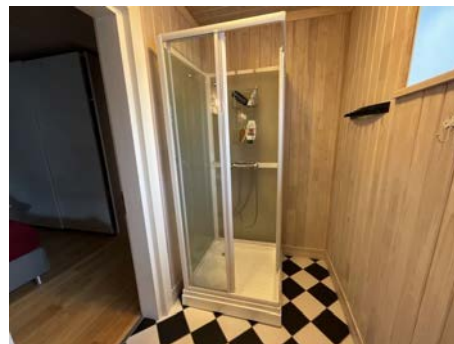
## 1. ETASJE > BAD (1. ETASJE)

### TG 2 Sanitærutstyr og innredning

- Det er avvik:
- Det ble registrert svelleskade på baderomsinnredning.

- Tiltak:
- Det må påregnes utbedring av svelleskade.

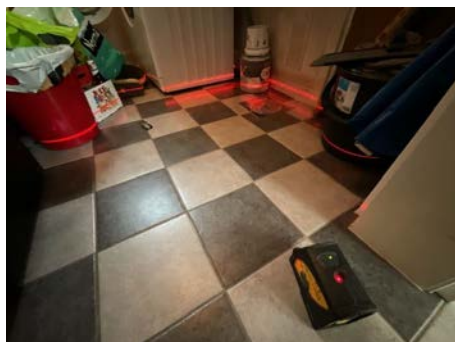
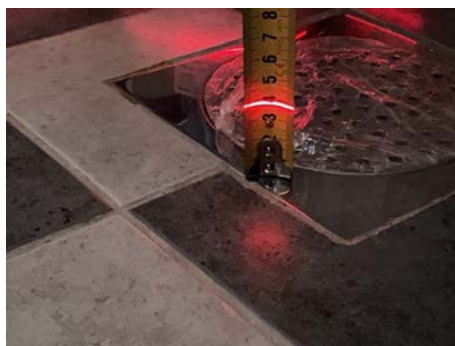
## 1. ETASJE > VASKEROM

### TG 2 Sluk, membran og tettesjikt

- Det er avvik:
  - Det er ikke påvist at det er membran i på gulv. Da det er lister av tre langs gulv kan dette indikere at det også kan mangle som oppkant på vegger. Ukjente løsninger bak lister. Dokumentasjon foreligger ikke.
  - Det er ikke membran på vegg i våtsone ved vask.

- Tiltak:
  - Ytterligere undersøkelser. Det kan ikke utelukkes utbedringstiltak om det mangler membran i rommet. Mest utsatt er gulv og oppkant langs vegger og ved dør.
