Jernvegen 14B

Hovden

Tilstandsrapport

Befaringsdato: 30.05.2024

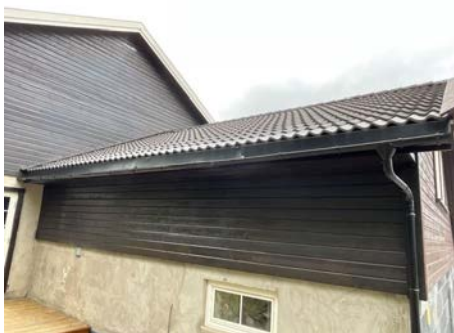
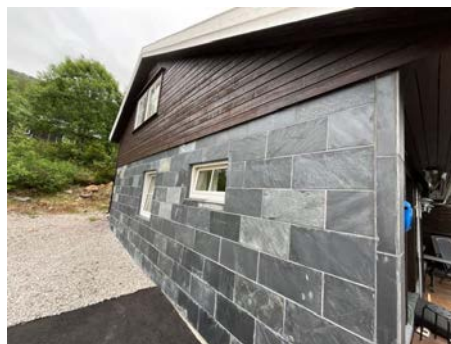
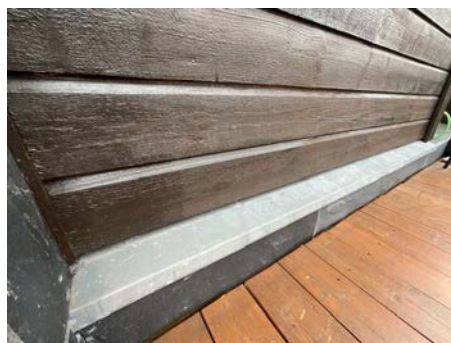
TG 2 Veggkonstruksjon

- Utvendig - Veggkonstruksjon: Tiltent lufting blir noe hindret av fliser og beslag som ligger tett mot kledning.
- Våtrom - Overflater vegger og himling - Bad/vaskerom: Malt strie tilfredsstillende ikke dagens krav for våtsone. Det er heller ikke fremlagt dokumentasjon på at vegger og tak er malt med våtromsmaling.
- Kjøkken - Overflater og innredning - Stue/kjøkken: Det ble ikke registrert lekkasjevarsler eller komfyrvakt på kjøkkenet.

Isolert bindingsverkskonstruksjon kledd med liggende bordkledning. Konstruksjonen har tilsynelatende tilrettelagt lufting, men denne er noe begrenset der fliser og beslag dekker noe for luftinnslipp.

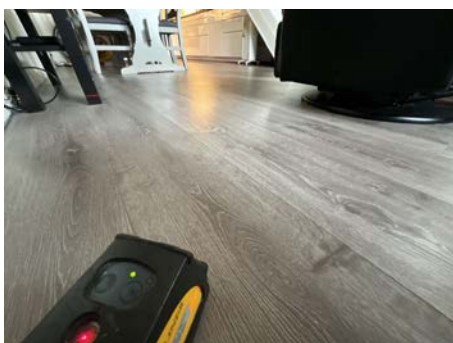
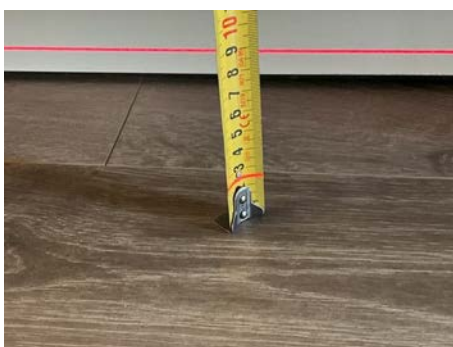
Ved kontroll av nivåforskjell på gulv ble det kun registrert normale avvik alder tatt i betraktning basert på standardens krav. Kontrollen er kun stikkmessig utført.

Lydisolering og brannforhold mellom etasjer er ikke kontrollert.

Trinnlyd i trapper og stedvis knirk i gulvflater forekommer. Dette er normalt og må forventes i boliger bygd i tre.

- Tiltak:
 - Utbedring av overflateskade er påregnelig.
 - Sanering av røyklukt/misfarging må påregnes.
 - Utbedring av åpning i skjøter mellom laminat er ikke prekært.

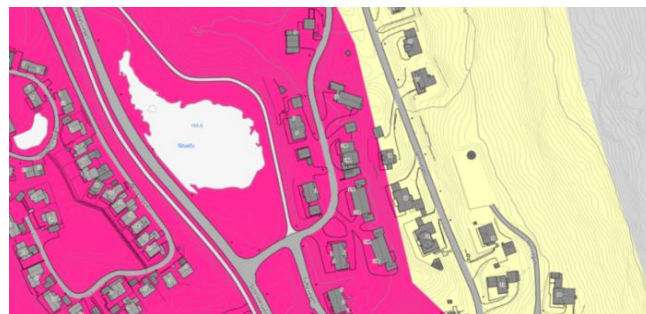
TG 2 Radon

Vedr. radon.

- Radonmåling bør utføres. Mulig må det kunne forventes tiltak.

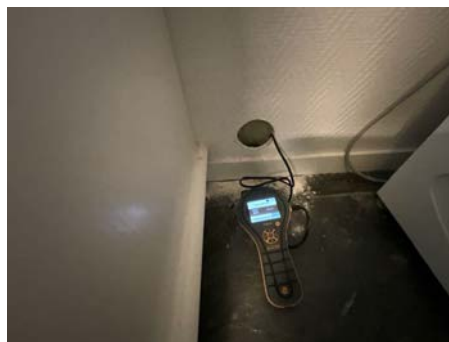
TG 1 Rom Under Terreng

Hulltaking er foretatt uten å påvise unormale forhold.

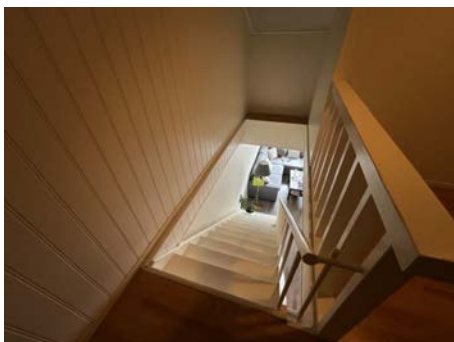
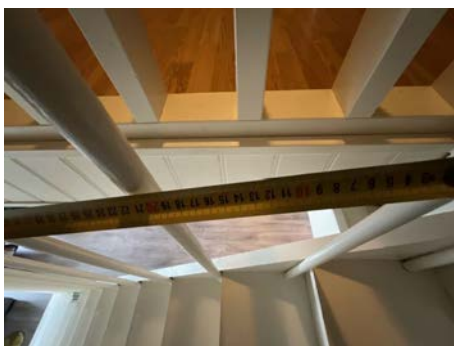
TG 2 Innvendige trapper

Boligen har malt tretrapp fra byggeår med stående spiler.

- Det må utføres utbedring for å kunne lukke avvik og bedring av fallsikkerhet.

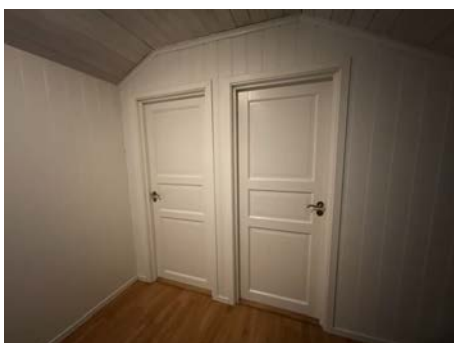
! TG 1 Innvendige dører

Profilerte malte tredører som innvendige dører.

Dørene ble kontrollert for heng i karmen og dørsvill. Funksjon, OK.

Dørene fremstod med normal slitasje på overflater og ellers i normal god stand.

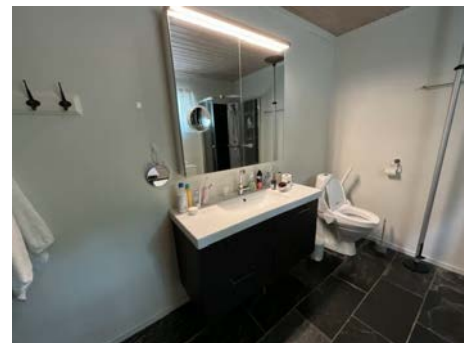
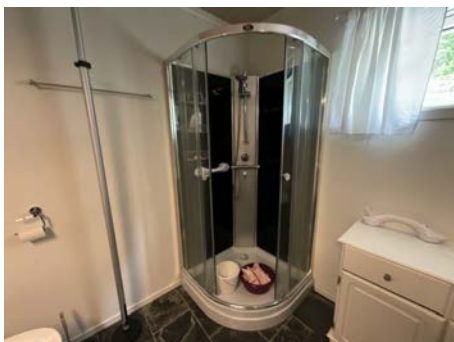
- Det er avvik:
 - Fallforhold til sluk tilfredsstillende ikke krav. Det er ikke tette oppkanter langs vegger og ved dør.
 - Det er plassert gulvlist langs våtromsgulv. Materialet og løsningen er ikke egnet for våtsone/våtrom.

- Det er avvik:
 - Det kan ikke konstateres at det er lagt membran på gulv og oppkanter på vegger bak list.

- Tiltak:
 - Dagens løsning er ikke lekkasjesikker, tiltak må utføres. Se neste punkt for "sluk, membran og tettesjikt".
 - Løsning med gulvlist av tre mot våtromsgulv er ikke en preakseptert løsning for våtrom.

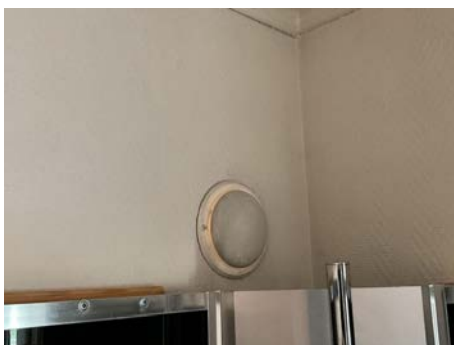
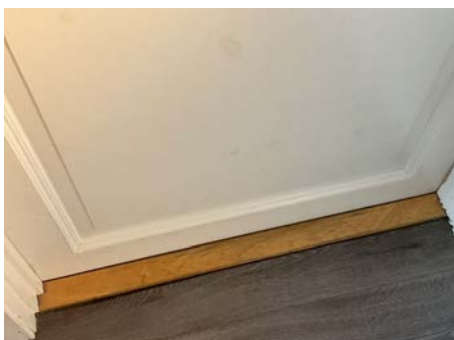
! TG 2 Ventilasjon

- Det er avvik:
- Rommet har kun naturlig ventilasjon og mangler tilluftsløsning.

- Tiltak:
- Elektrisk avtrekksvifte og tilluftsløsning bør monteres/etableres for å lukke avviket.

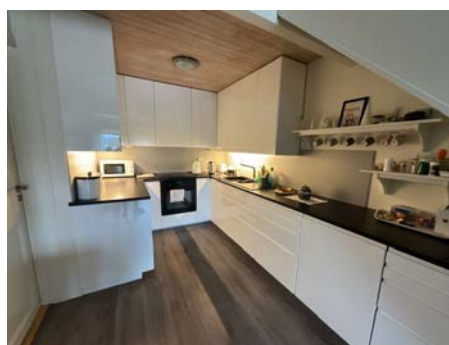
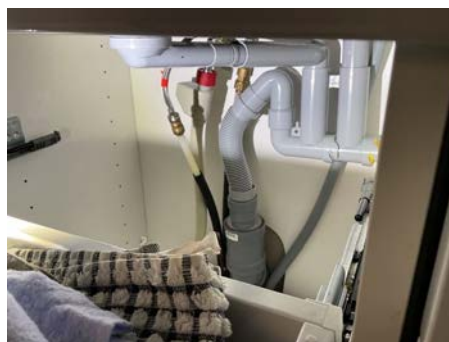
! TG IU Tilliggende konstruksjoner våtrom

- Det er avvik:
- Det ble ikke registrert lekkasjevarsler eller komfyrvakt på kjøkkenet.

- Tiltak:
- Komfyrvakt og lekkasjevarsler bør monteres for å ivareta brannsikkerhet og lekkasjesikring, men var ikke et krav på oppføringstidspunktet.

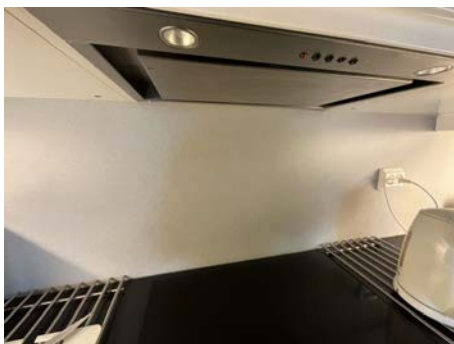
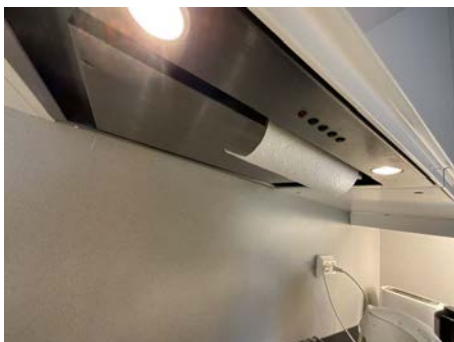
TG 1 Avtrekk

Kjøkkenventilator med avtrekk ut. Fungerte på befaringsdagen.

Generelt anbefales det jevnlig rengjøring og rens av filter påregnes for å ivareta tiltenkt effekt.

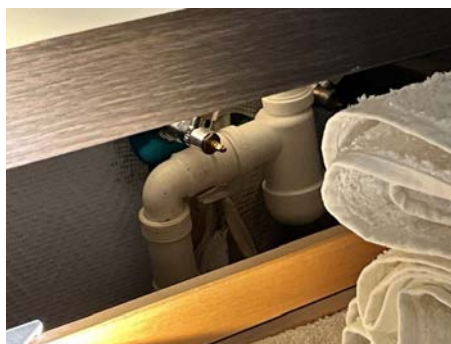
- Vannrørene av plast er ikke samlet i rørfordelerskap, kun åpen fordelerstamme på bad bak varmtvannsbereder. Normal byggemåte i 2006 var rør-i-rør samlet/fordelt fra rørfordelerskap. Dagens løsning er ikke lekkasjesikker.

Hovedsakelig ligger avløpsrør skjult i konstruksjon. Synlige avløpsrør ble imidlertid besiktiget på bad og kjøkken.

Det ble ikke registrert lekkasje fra rørkoblinger ved funksjonstest ved vannspyling i vask.

- Det bør monteres rørfordelerskap med lekkasjesikring./dreneringsutløp. Dagens løsning er ikke tilstrekkelig lekkasjesikker.

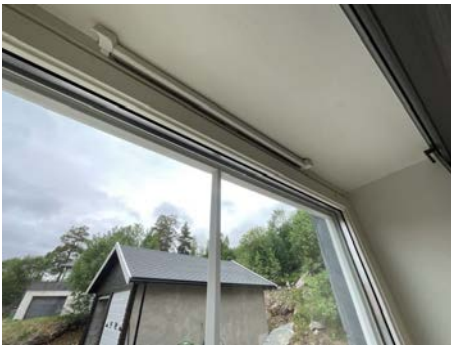
TG 1 Ventilasjon

TG settes etter hva som var gjeldende krav på oppføringstidspunktet, ikke etter dagens standard for ventilasjon og varmegjenvinning.

En nærmere gjennomgang av behovet bør jevnlig vurderes ut fra boligens bruk og ventilasjonsbehov.

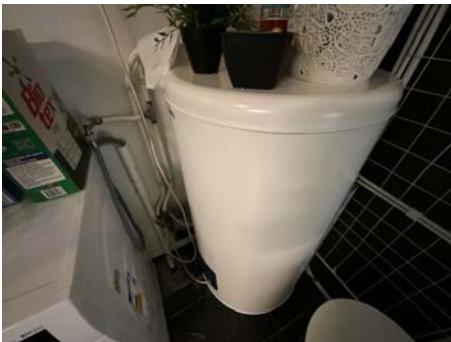
TG 1 Varmtvannstank

Ca. 200 liters varmtvannstank fra byggeår plassert i rom med sluk. Varmtvannsbereder fungerte, ingen lekkasje registrert. OK.

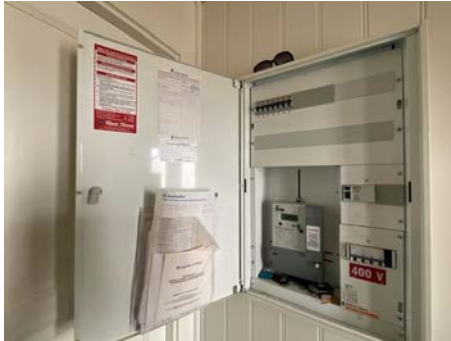
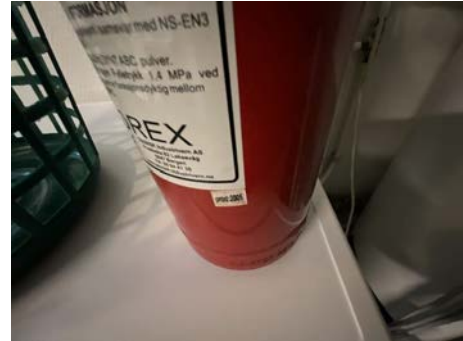
TG 1 Elektrisk anlegg

10. Er det tegn på at kabelinnføringer og hull i inntak og sikringsskap ikke er tette, så langt dette er mulig å sjekke uten å fjerne kapslinger?
Nei
11. Finnes det kursfortegnelse, og er den i samsvar med antall sikringer?
Ja
12. Foreta en helhetsvurdering av det elektriske anlegget, dets alder, allmenne tilstand og fare for liv og helse. Bør det elektriske anlegget ha en utvidet el-kontroll?
Nei

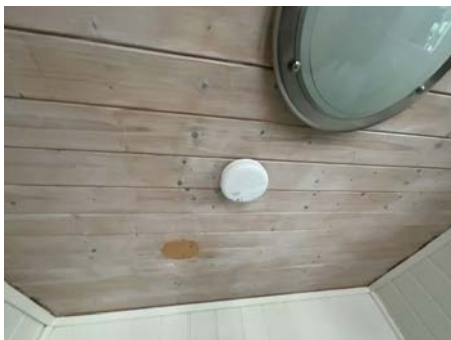
TG 0 Branntekniske forhold

1. Er det mangler for brannslukningsutstyr i boligen iht. forskriftskrav på søknadstidspunktet, men minst Byggeforskrift 1985?
Nei
2. Er det skader på brannslukkingsutstyr eller er apparatet eldre enn 10 år?
Nei Apparat var fra 2005. Selger opplyser imidlertid at det vil bli kjøpt inn nytt brannslukkeapparat før salg. TG gis med forbehold om at dette utføres.
3. Er det mangler på røykvarsler i boligen iht. forskriftskrav på søknadstidspunktet, men minst Byggeforskrift 1985?
Nei
4. Er det skader på røykvarslere?
Nei

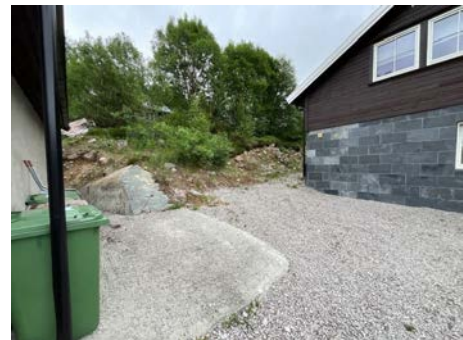
Byggegrunn

Bygningen ligger i skrånet terreng med byggegrunn av sprenget fjell og løsmasser. Undertegnede har ikke foretatt ytterligere kontroll av grunn og fundamenter, da dette krever oppgraving og langvarige målinger.

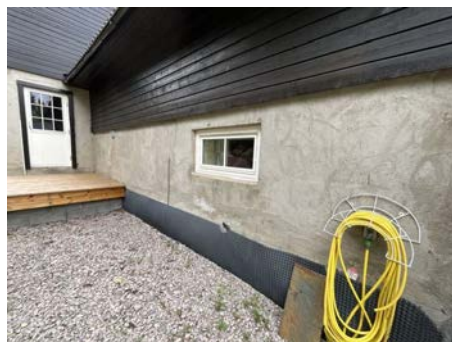
TG 2 Drenering

Bygningen ligger i noe skrånet terreng med tilfylte drenerende masser på baksiden av boligen. Det er montert grunnmursplast på murvegg.

- Det er avvik:
 - Det mangler klemlist/beslag i toppen av grunnmursplast og fagmessig avslutning på hushjørne.

- Det må monteres klemlist i topp av grunnmursplast og ved hjørne på boligen for å hindre at vann og smeltet snø trekker inn bak grunnmursplast.

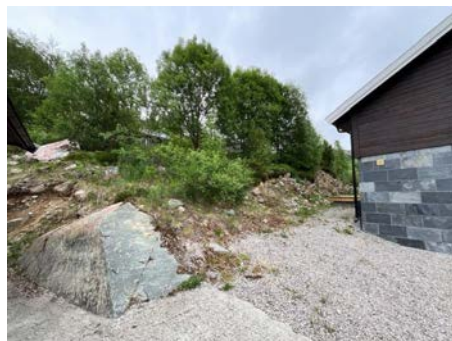
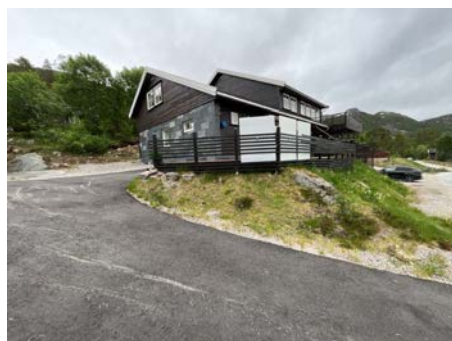
TG 0 Terrengforhold

Boligen ligger i skrånet terreng.

Boligen vurderes til å være plassert i område som ikke er utsatt for flom eller snøskred.

Det gjøres oppmerksom på noe løse masser av stein og grus i bratt skrånet terreng bak boligen. Det kan ikke utelukkes at det her til tider vil rase noe ut.

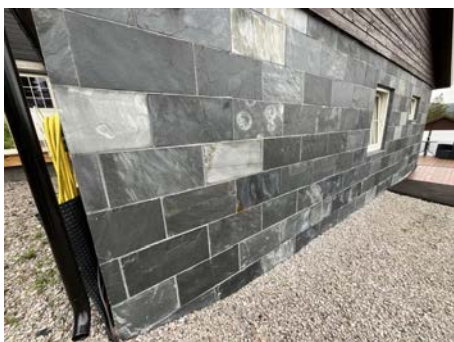
TG 1 Utvendige vann- og avløpsledninger

Avløpsrør og vannledning av plast (PEL) Offentlig vann og avløp via private stikkledninger. Undertegnede har ikke mottatt informasjon fra selger på at det har vært problemer med V/A. TG 1 settes ut fra antatt god gjenværende levetid.

Antar betongplate mot grunnen. Betongplaten er i hovedsak tildekket med laminat eller fliser, og derfor ikke tilgjengelig for kontroll etter sprekker.

Synlig grunnmur fremstår i god stand. Ingen vesentlige sprekker eller andre unormale avvik registrert.
