Løkkeveien 4

Løkkeveien 4, 4580 LYNGDAL

Tilstandsrapport

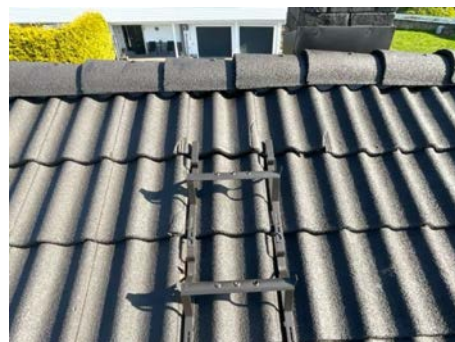
Takstein er malerbehandlet i nyere tid.

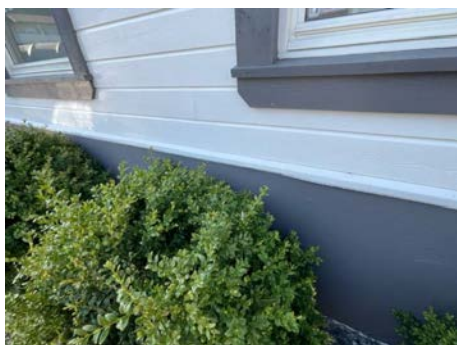
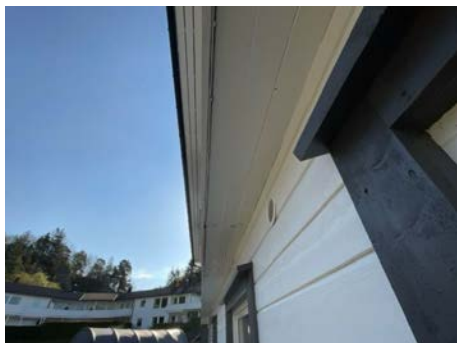
Konsekvens/tiltak

- Det bør foretas tiltak for å bedre lufting av kledningen.

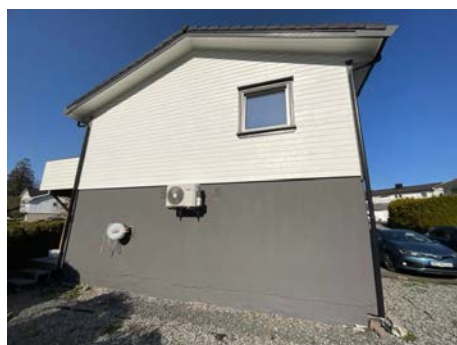
TO 1 Veggkonstruksjon

Veggene har bindingsverkskonstruksjon fra byggeår. Fasade/kledning har liggende bordkledning fra 2022

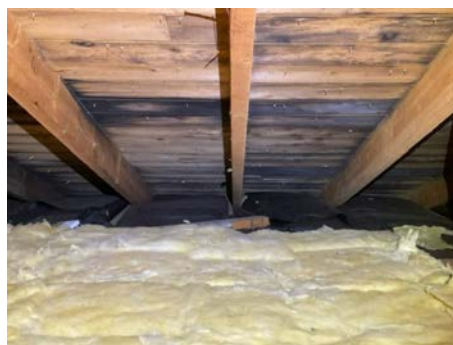
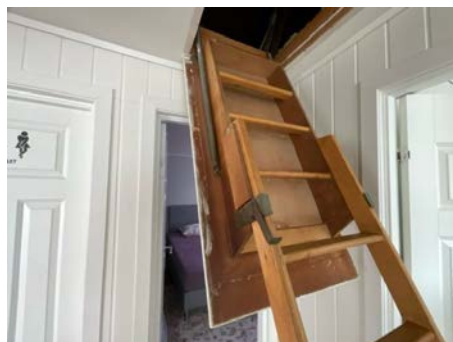
TO 2 Takkonstruksjon/Loft

Boligen har W-takstoler i tre med undertak av takbord. Takkonstruksjonen er tilgjengelig på kaldtloftet via luke i himling i gangen.

- Lufting/ventilering må forbedres.

Det bør monteres isolert lofts Luke med tetningslist og kaldtloftet bør jevnlig observeres.

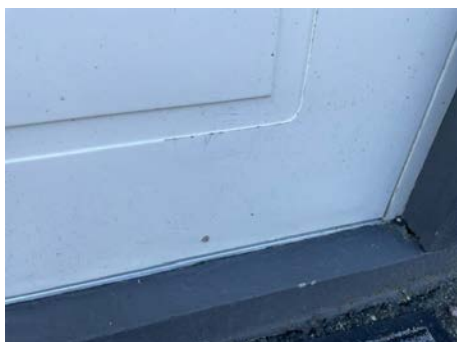
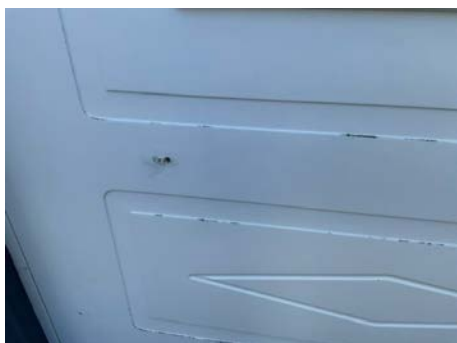
Det er en skader i dørrbladet.

Døren bør malerbehandles.

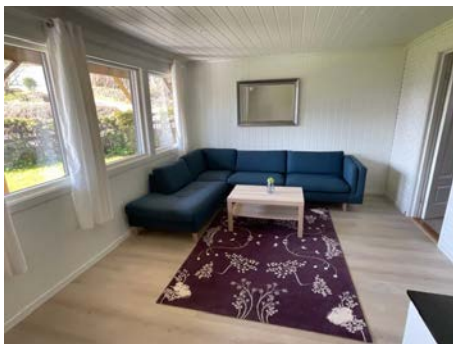
TG 3 Etasjeskille/gulv mot grunn

- Målt høydeforskjell på over 30 mm gjennom hele rommet. Tilstandsgrad 3 gis med bakgrunn i standardens krav til godkjente måleavvik.

Gulvene i boligen har enkelte skjevheter og ujevnheter, som må ses i sammenheng med bygningens alder. Det største målte avviket er på 34 mm på 5-6 meters målelengde.

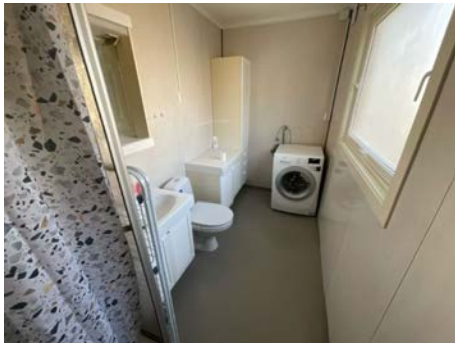
1. ETASJE > UTLEIEDEL-BAD/VASKEROM

TO 2 Overflater vegger og himling

Rommet er modent for oppgraderinger.

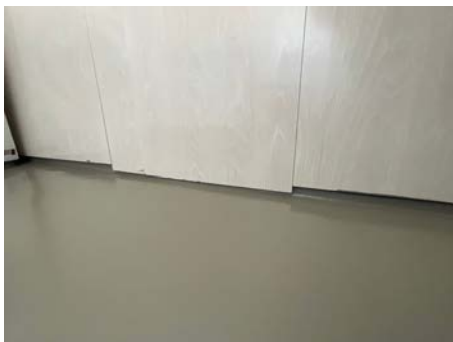
1. ETASJE > UTLEIEDEL-BAD/VASKEROM

TO 2 Overflater Gulv

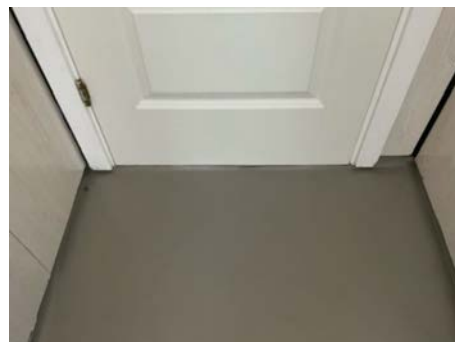
1. ETASJE > UTLEIEDEL-BAD/VASKEROM

TO 0 Tilliggende konstruksjoner våtrom

Hulltaking er foretatt uten å påvise unormale forhold. Det ble boret hull i gangen i veggen bak dusjkabinettet. Hulltaking er ingen garanti for at det ikke er fukt eller svikt i konstruksjoner, men en indikasjon på at det fremstår normalt i området der hulltaking er utført.

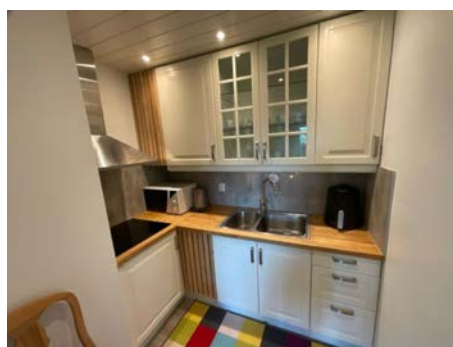
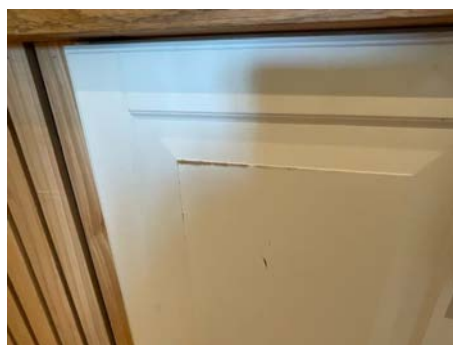
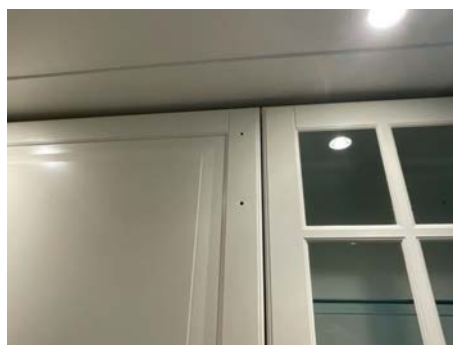
- Det er påvist skader på overflater/kjøkkeninnredning utover normal slitasjegrad.

Utbedring/utskifting av fronter kan vurderes.

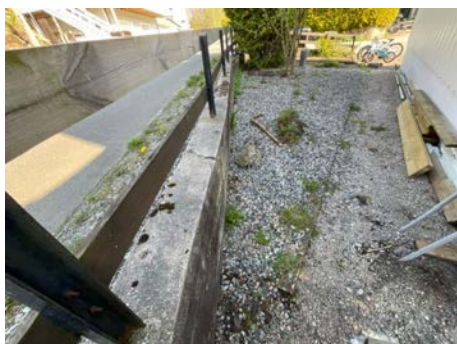
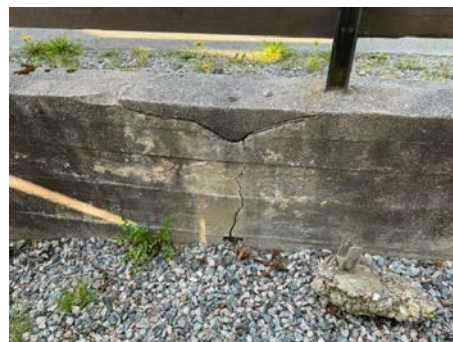
- Det er registrert sprekker/deformasjon som gir grunn til å overvåke konstruksjonen.

Utbedring/utskifting kan vurderes.

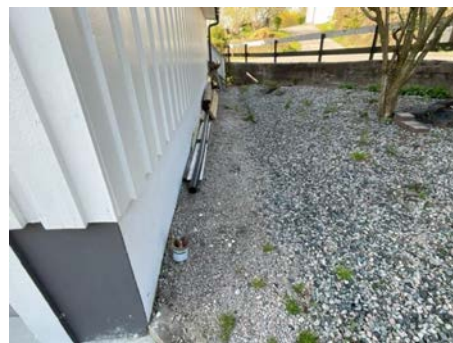
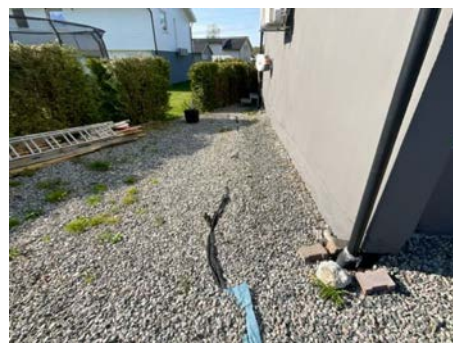
TO 2 Terrengforhold

Terrenget rundt boligen er tilnærmet flatt.

Jeg anbefaler å etablere fall bort fra grunnmuren alle steder rundt bygningen.

Fallet ut fra bygningen skal være minimum 1:50 i en avstand på minst 3 m fra veggen. Vannet skal enten føres i tett ledning bort fra huset eller ledes vekk fra veggen på terrengoverflaten.
