# Hovdenutvegen 56

Hovden / Hovdenut

# Tilstandsrapport

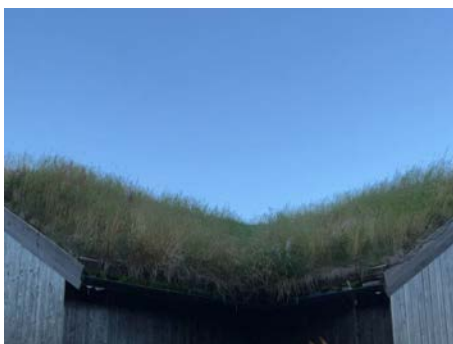
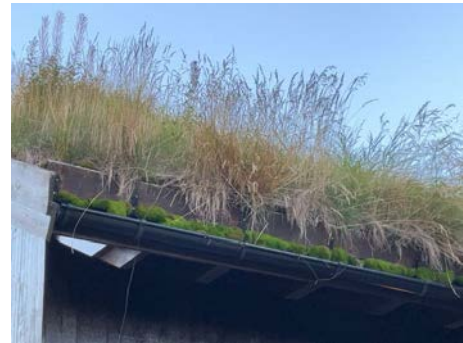
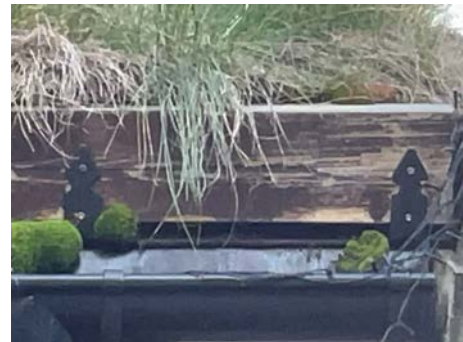
- Klipp gresset med ljà eller gresstrimmer på sensommeren / tidlig høst.
- Vanning i tørkeperioder.
- Gjødsla taket hver vår, samt tilfør kalk hvert andre eller tredje år.
- Fjern ugress, små trær og dødt gress med jevne mellomrom.
- Etter behov bør det etterfylles med jord og plenfrø.
- Jordholdige masser som har lagt seg inn mot treverk må jevnlig fjernes.

Taket ble besiktiget fra bakkenivå og ellers innvendig i takhimlingen.

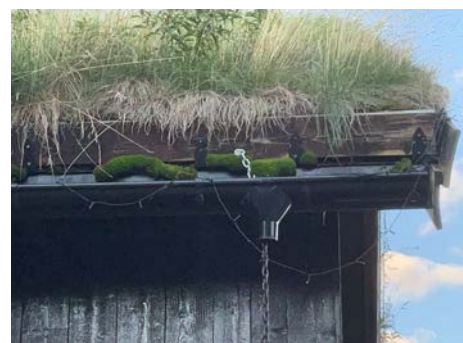
### TG 1 Nedløp og beslag

Takrenner av stål som leder regnvann videre mot nedløpskjetting og videre til terreng. Ikke uvanlig for hytter på fjellet.

Takvann fra baksiden av garasje er det nedløpsrør av stål.

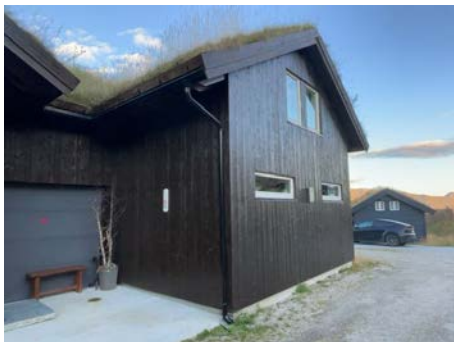
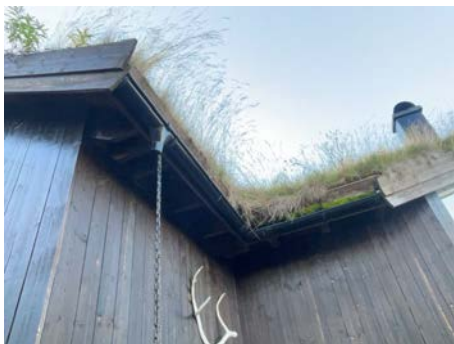
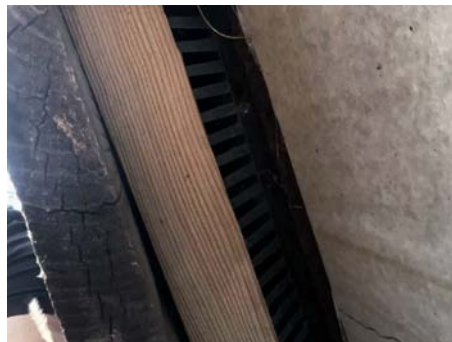
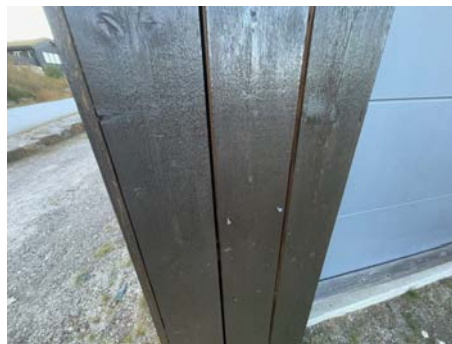
## TG I Veggkonstruksjon

Isolert bindingsverkskonstruksjon kledd med stående luftt låvekledning.

Kledningen er utlektet for lufting mot konstruksjonen og har i tillegg naturlig lufting mellom kledningsbord.

Ved stikk kontroll i underkant av kledning og hjørnebord ble det registrert museband og andre tiltak for å hindre mus.  
Hele boligen er imidlertid ikke kontrollert, det tas derfor forbehold om lokale avvik.

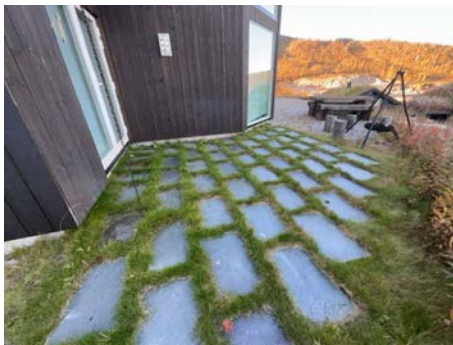
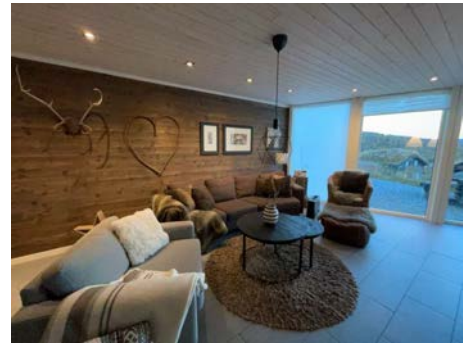
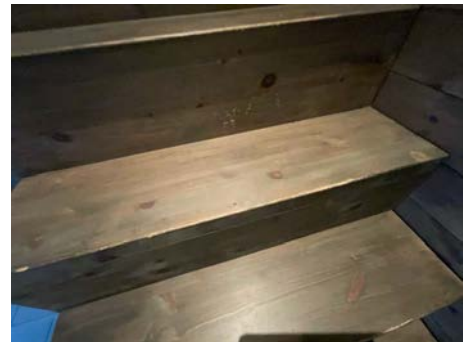
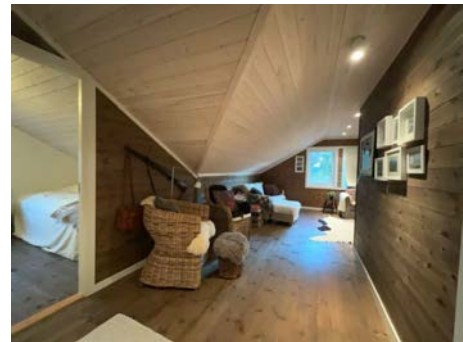
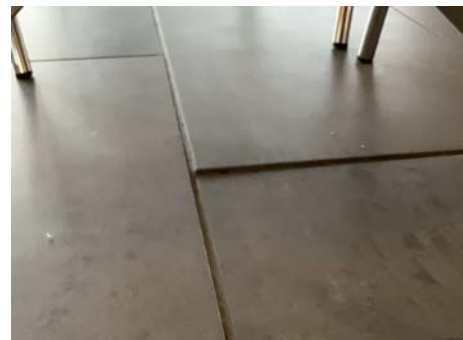
### TG 2 Overflater

- Det er avvik:
  - Det gjøres oppmerksom på noe trapping mellom enkelte fliser på gulv i 1. etasjen, samt noe småmerker i trapp.
  - Det ble registrert enkelte noe bom i enkelte fliser som er lagt over ringmur ved store vinduer i stuen, samt en sprekt flis. Se også selgers egenerklæring.

- Tiltak:
  - Utbedring av trapping i fliser og bruksmerker er ikke prekært da avviket er kun av estetisk art.
  - Det er påregnelig med utbedring av knekt flis. Andre fliser som har bom/hulrom fungerer slik det er nå, men det gjøres oppmerksom på at disse er mer disponert for å sprekke/løsne. Det kan ikke utelukkes tiltak på sikt.

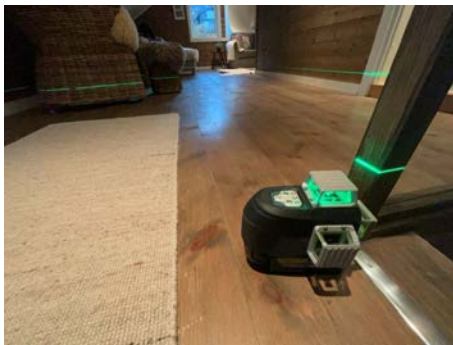
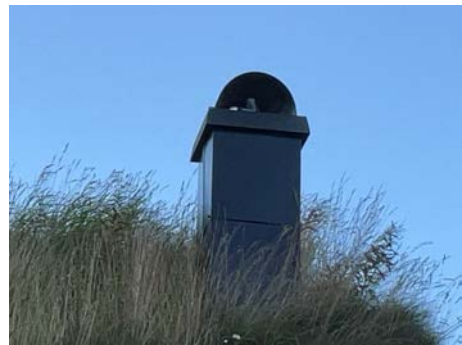
## ! TG 2 Radon

- Innhent dokumentasjon på tiltak mot radon. Radonmåling bør utføres. Mulig må det kunne forventes tiltak.

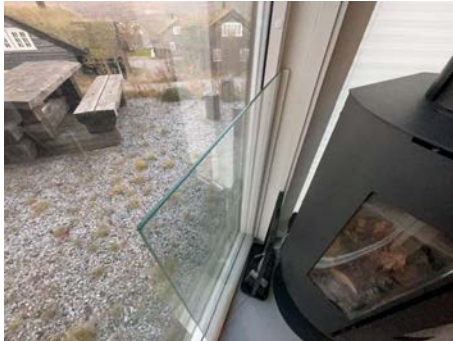
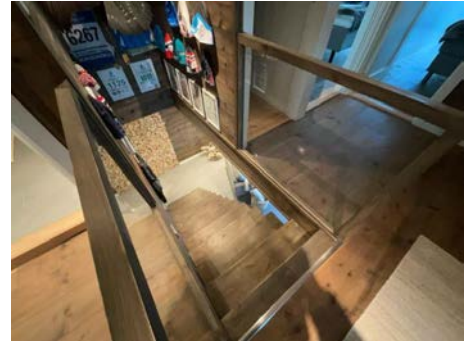
## TG 3 Innvendige trapper

Plassbygd trapp oppført i tre.

- Det må monteres rekkverk og håndløper.

**Kostnadsestimat: 10 000 - 50 000**

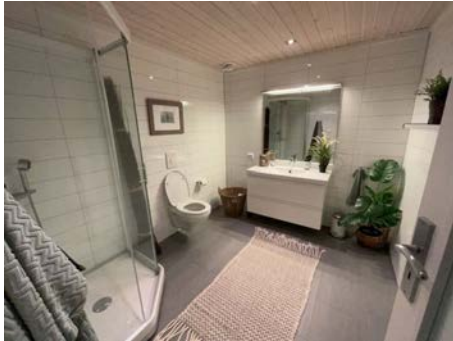
## 📍 TG 1 Overflater vegger og himling

Platene er montert uten bunnskinne som anbefalt fra produsent. Løsningen kan likevel fungere fint dersom membranarbeid mellom gulv og oppkant bak plater er intakt. Det er silikonfuge mellom gulv og plater.

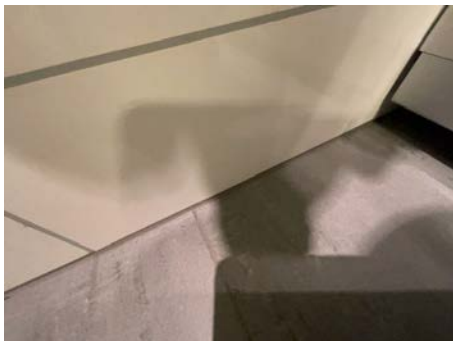
## 📍 TG 2 Overflater Gulv

- Det er ikke tilstrekkelig fall og høydeforskjell for lekkasjesikring mellom dør og sluk. (under 25 mm.). Mulig oppkant ved dør er tett bak lister, men dette er ikke dokumentert.

- Innhent dokumentasjon på tilstand/lekkasjesikring bak lister ved dør. Det kan ikke utelukkes at tiltak er nødvendig.

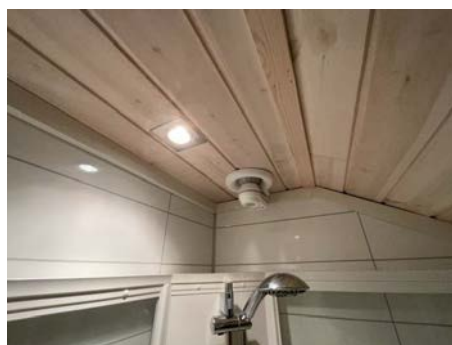
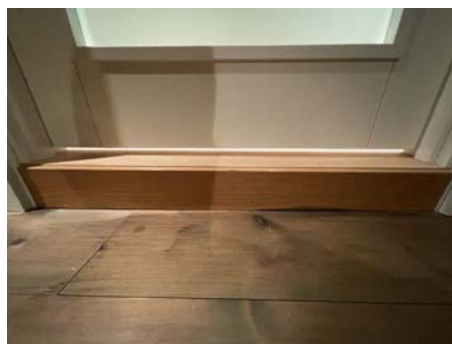
## TG 1 Tilliggende konstruksjoner våtrom

Våtrommet har synlig membran ifm. av dokumentert tette våtromsplater. Det dusjes heller ikke direkte på vegger da rommet har dusjkabinett. I tillegg har hytten vannrør av typen rør-i-rør system som vil synliggjøre en eventuell lekkasje på vannrør i vannfordelerskap før det lekker ut i konstruksjon.

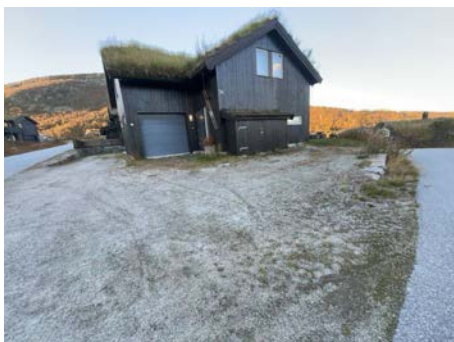
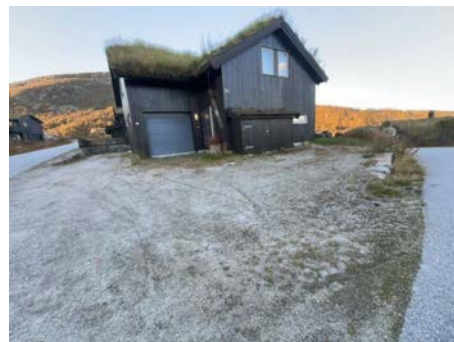
### TG 1 Grunnmur og fundamenter

Isolerte grunnmurs elementer dekket med fasadeplater. Betongplate mot grunnen. Ukjent isolasjonsløsning, antar helt isolert med isopor under støp i hytten, ukjent under garasjgulv.

Betongplaten er i hovedsak tildekket med gulvoverflater, og derfor ikke tilgjengelig for kontroll etter sprekker.

Ingen indikasjon på vesentlige skjevheter eller andre forhold som kan relateres til feil ved grunnmursarbeid. Noe mindre sprekk registrert på fasadeplater, ellers OK.

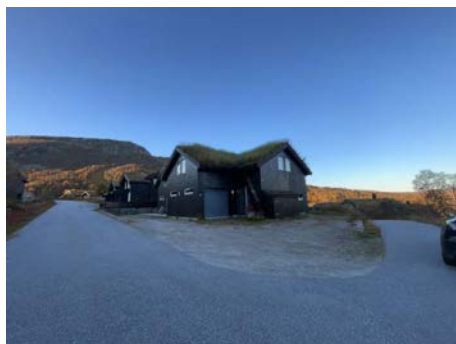
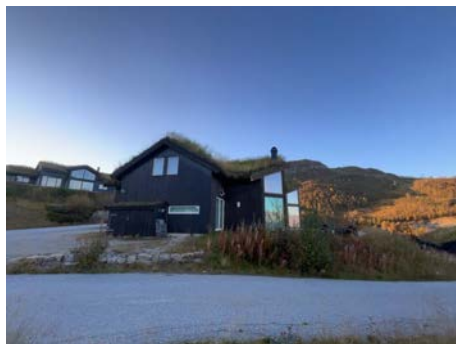
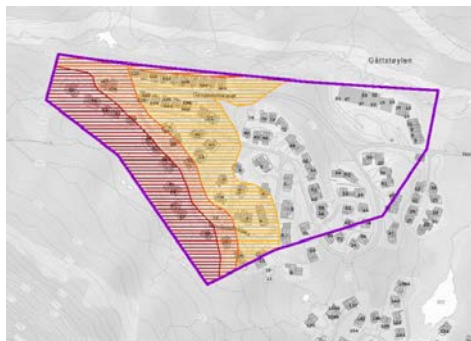
## TG 1 Utvendige vann- og avløpsledninger

Avløpsrør og vannledning av plast (PEL) Offentlig vann og avløp via private stikkledninger. Undertegnede har ikke mottatt informasjon fra selger på at det har vært problemer med V/A. TG settes ut fra antatt god gjenværende levetid.
