Sannidalsveien 379

Tilstandsrapport

Befaringsdato: 03.07.2024

Rapportdato: 29.08.2024

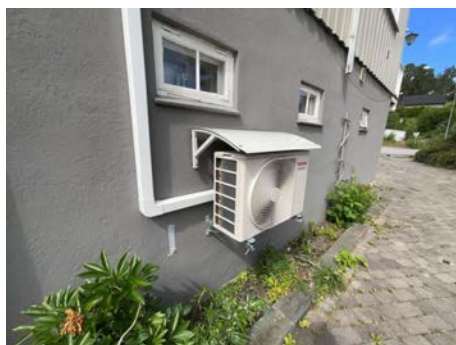
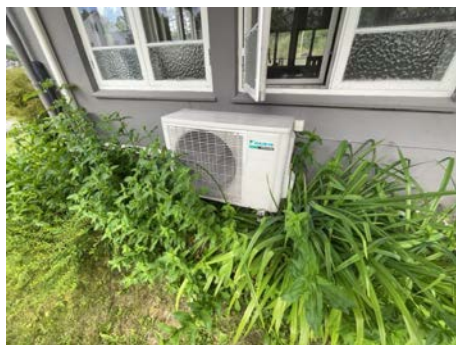
TG på varmepumper er satt utfra synlige fysiske skader eller løse ledninger.

Varmepumpe er ikke funksjonstestet.

Varmepumpe utvendig komponent.
