Øvre Sandstø 1

Tiltalende og lekkert oppusset enebolig med stor tomt og trippel garasje

Befaringsdato: 20.08.2024

Rapportdato: 04.09.2024

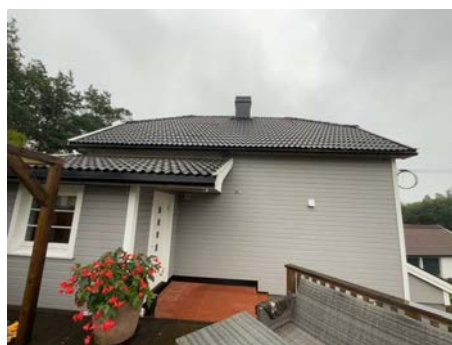
Vurdering av avvik: Det mangler snøfangere og stigetrinn for feier på taket. - Det ble registrert noe manglende eller feil fall på en av takrennene.

- Tiltak:
 - Snøfangere bør montres på tak over/i nærhet til der folk og husdyr kan oppholde seg/ferdes.
 - Stigetrinn for feier må påregnes montert.
 - Vedlikehold og utbedring av takrenner med svakt eller feil fall er påregnelig. Generelt bør takrenner renses.

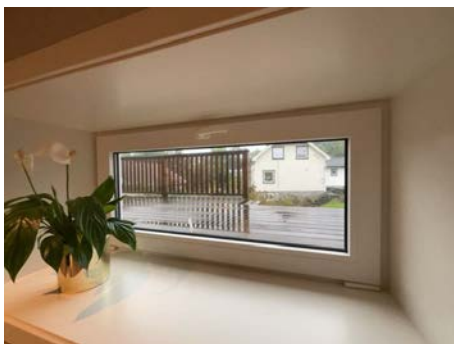
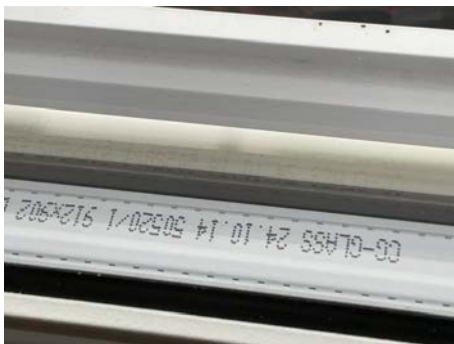
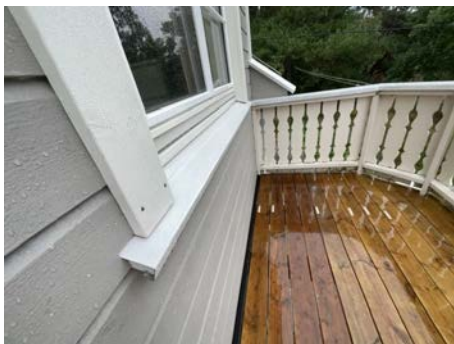
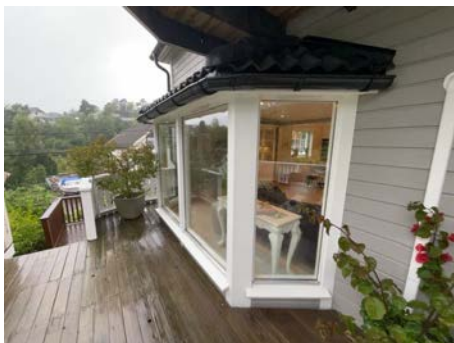
- Det er avvik:
- Vinduer i karnapp i stuen har passert 25 år, noe som tilsier at over halvparten av forventet levetid er utgått på pakninger/gummilister, bevegelige deler og isolerglass. På grunn av vinduenes alder må det kunne forventes/ta høyde for noe risiko for at isolerglass kan punktere eller er punktert. Det ble imidlertid ikke registrert symptom av punktering på befaringsdagen.

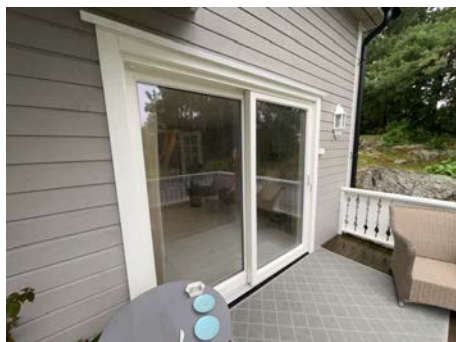
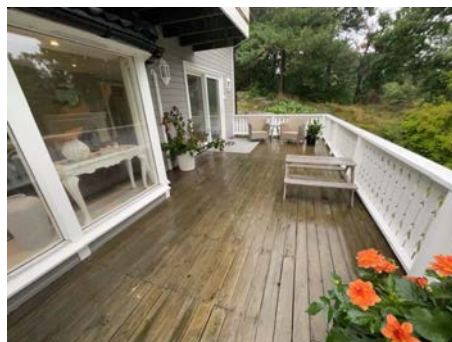
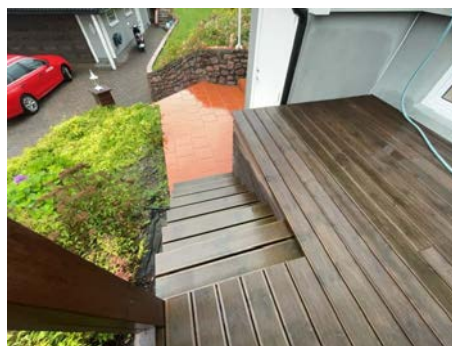
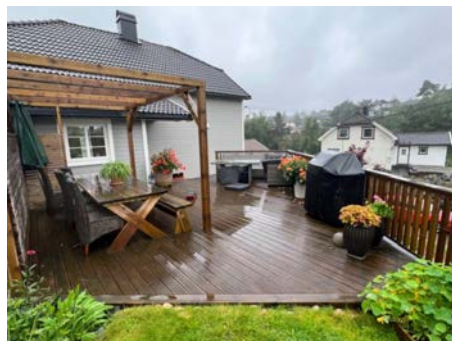
Balkonger, terrasser og rom under balkonger

Terrasse, plattinger og verandaer av ulike alder oppført i tre.

- Det må monteres rekkverk der dette mangler.
- Det er ikke krav om utbedring av rekkverkshøyde ihht. dagens standard. Ved en senere utskifting av rekkverk bør imidlertid dette vurderes.
- Det er påregnelig med noe vedlikehold/utskifting av terrassebord som har slitasjeskade.

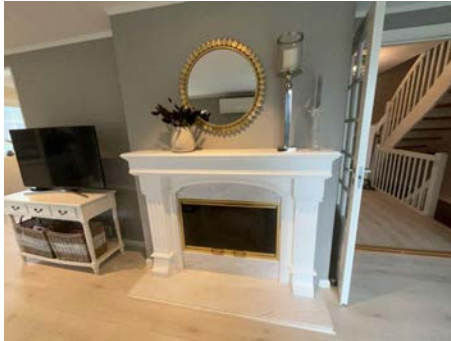
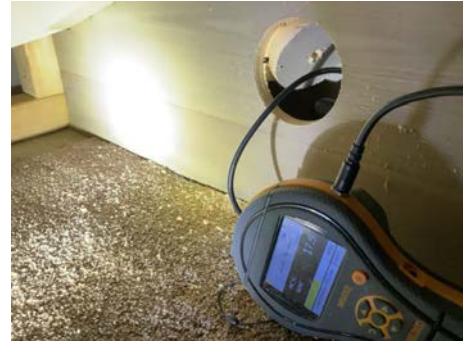
TG 2 Rom Under Terreng

Selger opplyser at dreneringsarbeider på utsiden er vanskelig å få til på en god måte, da grunnmuren delvis står på eller tett inntil fjell. I underetasjen nær trappen har det tidligere vært betydelig fuktvandring i vegg.

- Det er avvik:
- Det ble registrert moderate utslag ved fuktmåling på svill i påforet vegg. Se beskrivelsestekst.
- Tetteløsninger utført av Reptec er ikke Sintef-godkjent.

- Tiltak:
- Påforet vegg bør holdes under oppsyn.
- Det anbefales videreføring av bruk av avfukter i rommet. Selger har bevist panelt med diffusjonsåpen panel under trapp for å hindre at fukt skal lukkes inne bak panel. Det gjøres oppmerksom på at dette panelet ikke bør overmales.

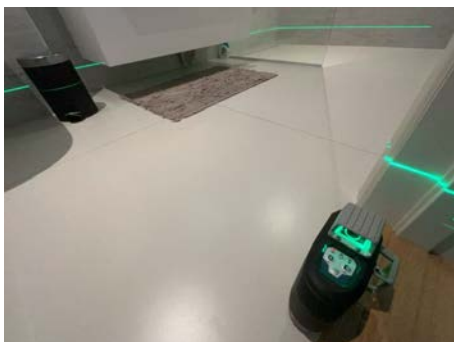
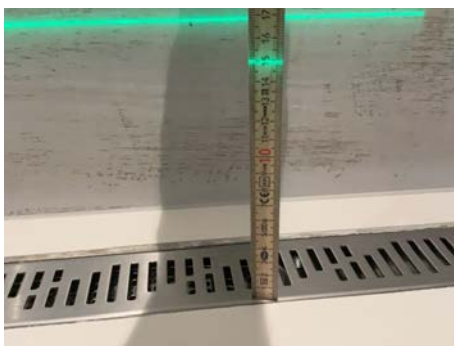
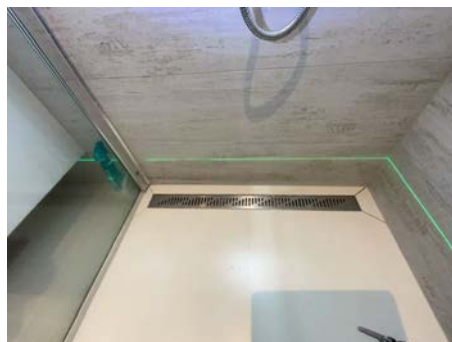
1. ETASJE > BAD

- Lekkasjesikringen er ikke tilstrekkelig ihht. krav. Høydeforskjell mellom sluk og tett oppkant ved dør er under 25 mm. Det generelle fallet på gulvet er heller ikke tilstrekkelig.

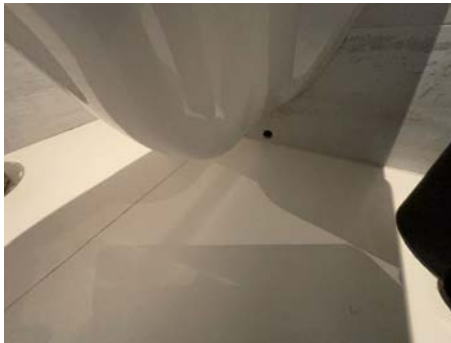
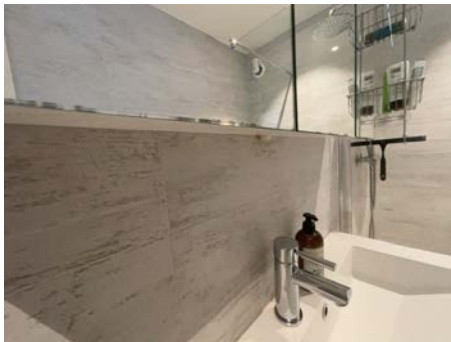
1. ETASJE > BAD

Badet har mekanisk avtrekksvifte og tilluft ved dør. (ventil/rist i dørblad)

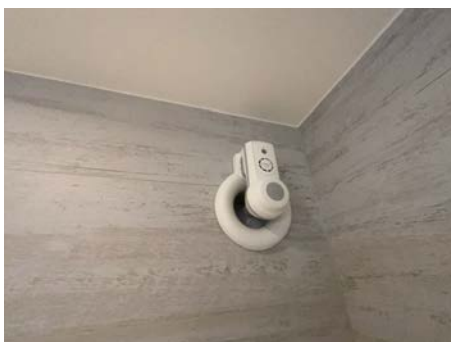
1. ETASJE > BAD

Hulltaking er ikke foretatt da det ikke er fysisk mulig pga. tilliggende konstruksjoner. Ved annen form for fuktindikasjonsregistrering ble det ikke avdekket symptom på avvik. Himlingen i teknisk skap/kott i etasjen under er det synlig inspeksjonsmulighet. Det ble ikke registrert symptom på lekkasje.

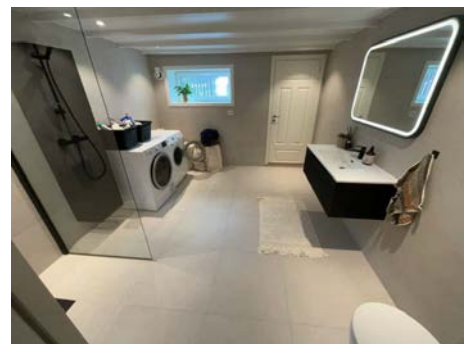
KJELLER > BAD/VASKEROM

Det ble ikke registrert sprekker eller bom i veggfliser ved stikkontroll av tilfeldig valgte fliser.

Det ble ikke registrert unormal indikasjon på fukt i vegger ved bruk av fuktindikator i utsatte områder under blandebeholder/dusjarmer, men noe høye fuktverdier nederst på veggfliser i dusjsone. Dette er for øvrig normalt da det dusjes direkte på flis og fuger som ikke er tette.

Flisarbeid fremstår med fagmessig utførelse. .

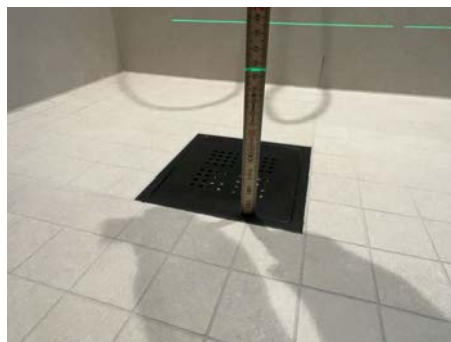
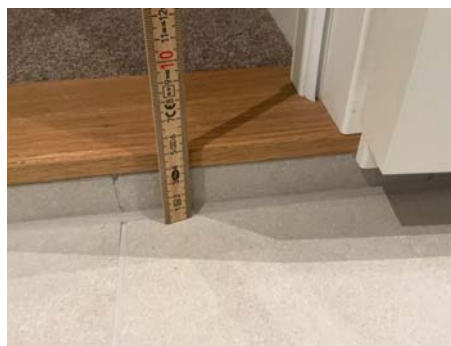
KJELLER > BAD/VASKEROM

TG 1 Sluk, membran og tettesjikt

Våtrommet har plastsluk med stålrist.

Antydning til butylmansjett e.l. synlig i sluk, forøvrig ukjent omfang og type av membran. Mansjett er festet i klemring som tiltenkt.

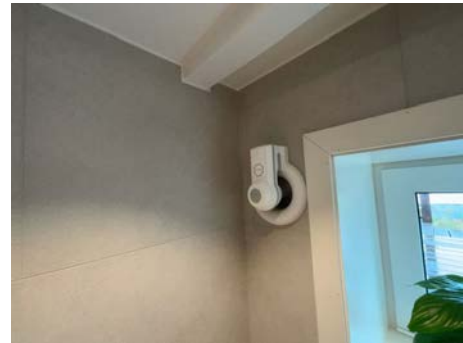
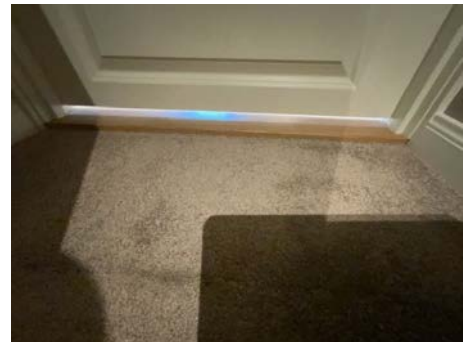
KJELLER > BAD/VASKEROM

TG 1 Tilliggende konstruksjoner våtrom

Hulltaking er ikke foretatt da det ikke er fysisk mulig pga. tilliggende konstruksjoner. Ved annen form for fuktindikasjonsregistrering ble det ikke avdekket symptom på avvik.

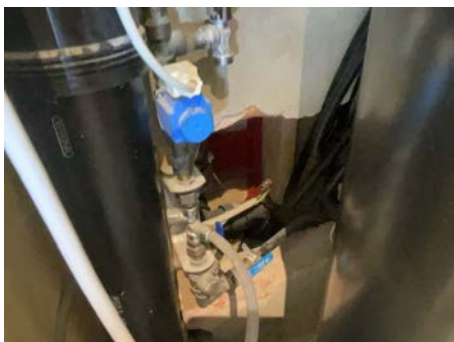
TG 1 Avløpsrør

Avløpsrør av plast.

Det ble ikke registrert lekkasje fra rørkoblinger ved funksjonstest ved vannspyling i vask.

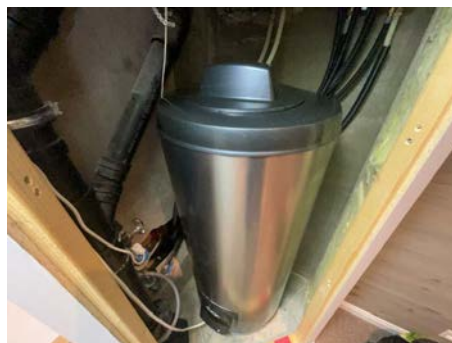
Ca. 200 liters varmtvannstank fra omkring 2016 plassert i kott. Varmtvannsbereder fungerte, ingen lekkasje registrert. OK.

Kottet har lekkasjesensor/varsler.

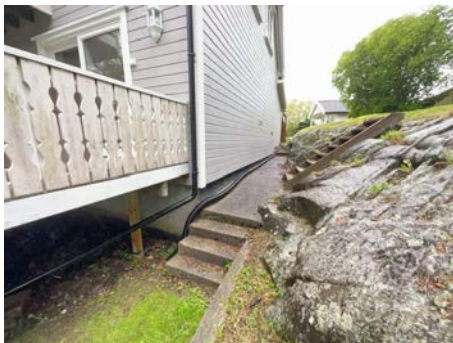
TG 2 Utvendige vann- og avløpsledninger

Nyere avløpsrør skiftet i 2023.

- Det er avvik:
 - Det kan ikke utelukkes at utvendige vannledninger er fra byggeår (over 25 år). Det vil si at over halvparten av forventet levetid er utgått.

- Tiltak:
 - Det er ikke behov for utbedringstiltak siden anlegget fungerer i dag, men ut ifra alder kan skader plutselig oppstå på eldre anlegg. Overvåk tilstanden jevnlig.
