Østerkleiv 54

ADRESSE
**Østerkleiv 54, 4900
TVEDESTRAND**

Tilstandsrapport

Befaringsdato: 24.04.2024

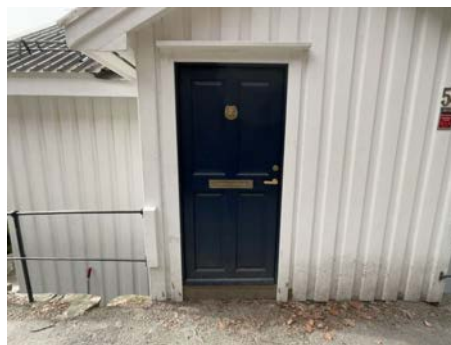
TG 2 Dør - 1.etasje

- Det er påvist avvik rundt innsettingsdetaljer.
- Det er påvist dører som er vanskelig å åpne eller lukke.
- Det er påvist utetthet/åpning mellom dørblad og dørkarm. Dvs. at kaldtrekk kan oppstå.

Etterjustering, overflatevedlikehold, utbedring av låsefunksjon og ettermontering av utvendig terskelbeslag.

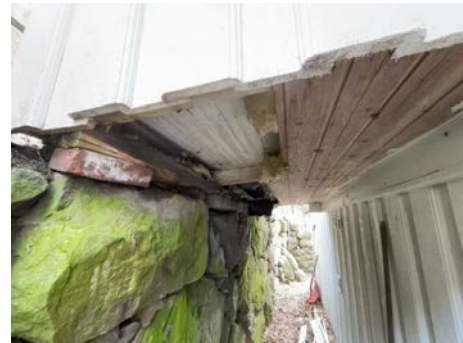
Det ble registrert boreganger etter stripet borebille i konstruksjonen mot kjellerrommene. Kryprommet er utsatt for kondensbelastning / kondensfukt mot tilstøtende skillekonstruksjon. Konstruksjonene har synlige skjevheter og følger setningene i bygget. Konstruksjonene er underdimensjonert. Det er spennvidder i kombinasjon med konstruksjonstykkelse som legges til grunn for vurderingen. Skillekonstruksjon mot kjeller har ettermontert plast på feil side av konstruksjonen. Det ble registrert råteskader i konstruksjonen under den tilbygde hovedinngangen.

Skillekonstruksjon med råteskader under den tilbygde delen.

Konstruksjonene må sikres mot råte, sopp og skadedyr. Det må påregnes kommende utbedringer av skader i skillekonstruksjon mot terreng.

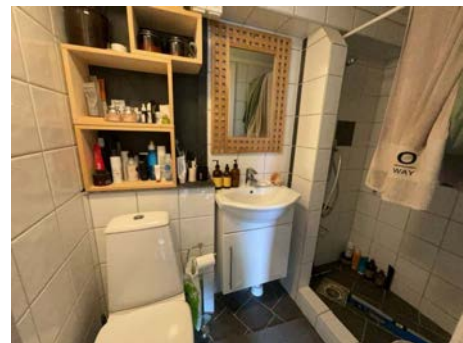
1. ETASJE > BAD

- Det er påvist at noen fliser har bom (hulrom under).
- Det er vindu/dør med ikke fuktbestandige materialer i våtsone (ved vask, dusj, badekar, osv.), løsningen eller byggematerialet er uegnet

Ujevn flislegging. Det ble registrert motfall på gulv i dusjsonen. Manglende hjelpesluk for håndtering av lekkasjevann på gulv utenfor dusjsonen.

Anbefaler varsom bruk for å unngå unødig fuktbelastning mot overflater som ikke er utført med vanntette sjikt. Videre bør el-fagmann kontaktes for vurdering av el-installasjon i dusjsone og installasjonens egnethet i forhold til sikkerhet ved vannsprut.

Det må påregnes oppgradering / utbedring av våtrommet. Anbefaler ettermontering av automatisk lekkasjestopper ved videre bruk av våtrommet, slik det er utført idag. Ved en kommende oppgradering av våtrommet anbefales utbedring av fallforholdene, slik at lekkasjevann kan ledes til sluk fra hele gulvflaten. Dette vil eventuelt innebære ombygging av rommet. Kostnadsestimatet omfatter derfor renovering av baderommet i sin helhet.

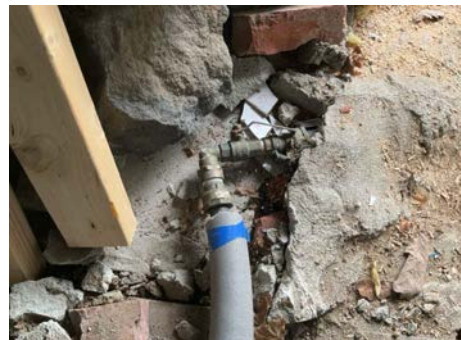
Boligen er utført med synlige avløpsrør i plast. Det er for øvrig uvisst om innvendig røropplegg er tilknyttet gjenværende bunnledninger av soil/støpejernsavløp. Ingen åpenbare lekkasjer fra røropplegget på befaringstidspunktet. Deler av opplegget kan være utsatt for frostrisiko i den kalde årstiden. Tilgjengelige opplysninger tilsier at boligen er tilknyttet kommunalt vann og avløp.

- Overvåk tilstanden jevnlig. For å få tilstandsgrad 0 eller 1 må røranlegget skiftes ut, men tidspunktet for når dette er nødvendig er vanskelig å si noe om. Ved renovering, påse at røranlegget dokumenteres av fagperson.
- I forbindelse med oppgradering av våtrom vil det være naturlig med utskiftning av rør.

Anbefaler å kontakte vvs-fagmann for gjennomgang og vurdering av tiltak på eldre røropplegg, både vann og avløpsrør.

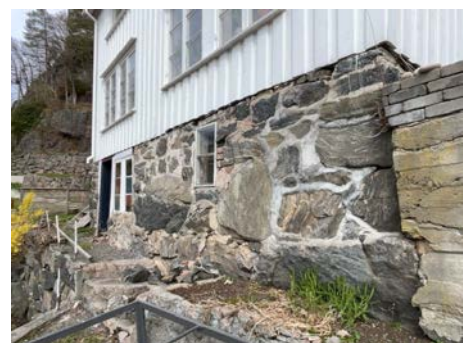
Bygningen er oppført på fjell i tilknytning til den nordøstlige siden og opparbeidede masser bak forstøtningsmurer på den sydvestlige siden. Det visuelle inntrykket tilsier at det har vært / er setninger i de oppfylte massene. Grunnundersøkelser ut over observasjoner på stedet er ikke foretatt.

Det må påregnes utbedringer både kosmetisk og i form av etterforsterkninger.

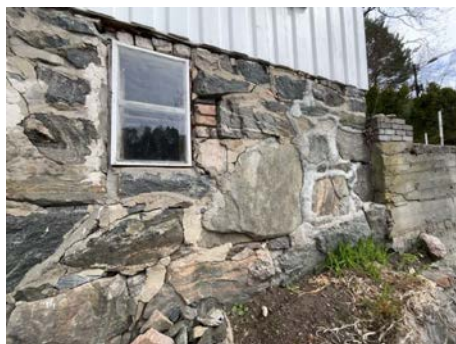
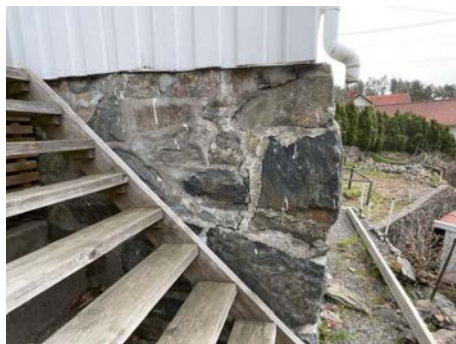
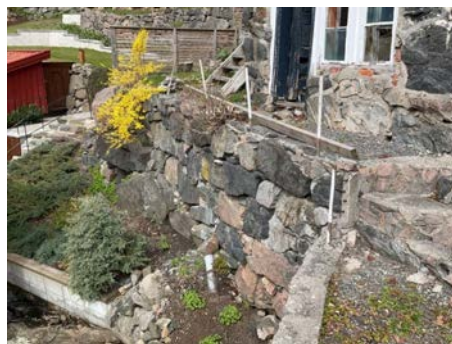
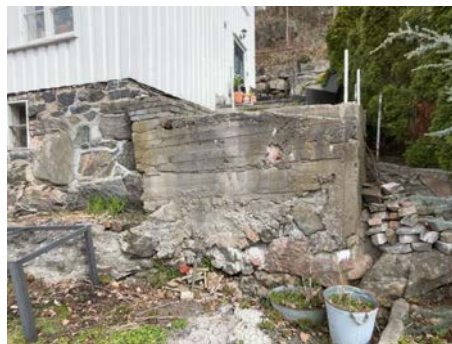
TG 3 Forstøtningsmurer

Forstøtningsmurer i naturstein og betong. Deler av murverket holder fundamenteringsmassene for boligen.

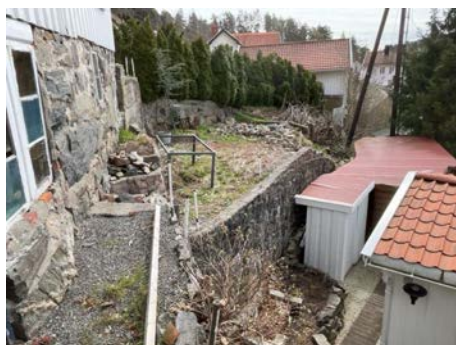
- Det er registrert skråriss som er symptom på setninger.
- Grunnmuren har sprekke-dannelser.

Videre må det påregnes reetablering og/eller sikring av murverkene. Utbedringstiltak må utføres av personell med kompetanse innen betongfaget.

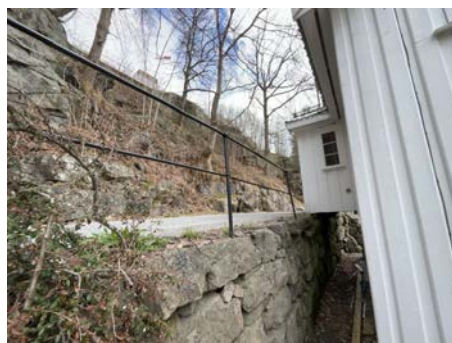
TG 2 Terrengforhold

Tomten er opparbeidet i skrånende kupert fjellterreng, med påregnelig overvannstilsig fra den nordøstlige siden.

Terrengforholdene må holdes under oppsikt. Eventuelle tiltak må vurderes i forhold til overvannstilsig i nedbørperioder og perioder med overganger mellom frost og snøsmelting. Eventuelle tiltak og terrengjusteringer bør også vurderes i forbindelse med tiltak i krypprommet. Det kan ikke utelukkes tiltak for bortledning av overvann. Det kan med fordel legges drenerende sjikt i kombinasjon med plast mot grunnen i kjellerrommet.

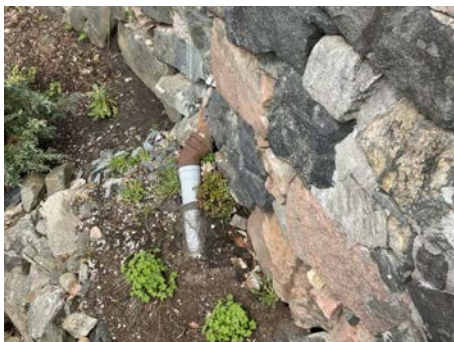
TG 2 Utvendige vann- og avløpsledninger

- Mer enn halvparten av forventet brukstid er passert på utvendige avløpsledninger.
- Mer enn halvparten av forventet brukstid er passert på utvendige vannledninger.
- Rør/ledninger helt eller delvis synlig utendørs. Fare for frost.

- Frostsikring av rør.

Det må påregnes kommende utskiftning av utvendig røropplegg, som følge av naturlige aldringsvekkelser og rustsvekkelser i støpejernsavløp i grunnen.
