Odderhei terrasse 71

Stor og lekker vestvendt sveitservilla i moderne stil - flott utsikt - stor garasje

Befaringsdato: 16.10.2024

Rapportdato: 24.10.2024

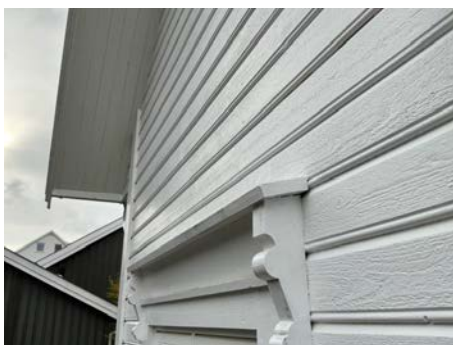
Nedløp anbefales ledet bort med utkaster.
