# Valtjønnvegen 5B

# Tilstandsrapport

# gnr. 87, bnr. 91, snr. 1

Befaringsdato: 26.08.2024

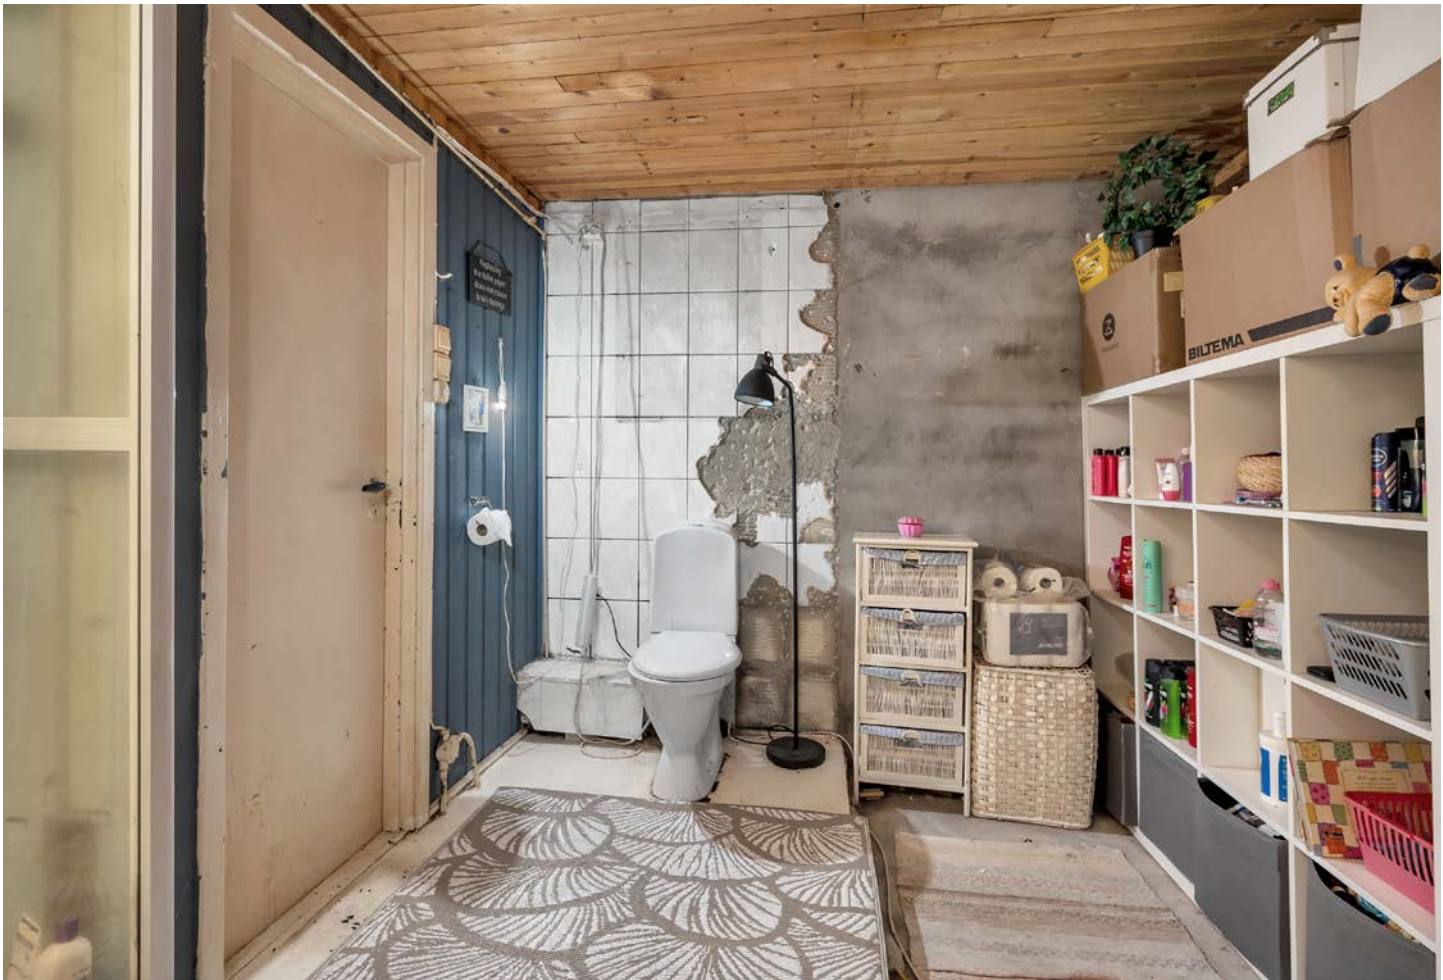
Våtrom > Underetasje > Bad > Tilliggende konstruksjoner våtrom Hulltaking er ikke foretatt da det allerede er påvist andre avvik i våtsonen. Den valgte konstruksjonsutforming gir økt fare for skader.

Badet må totalrenoveres. Det er synlig vann på gulvet som lekker. Vegger og gulv er delvis ødelagt. Boden innforbi badet er revet.

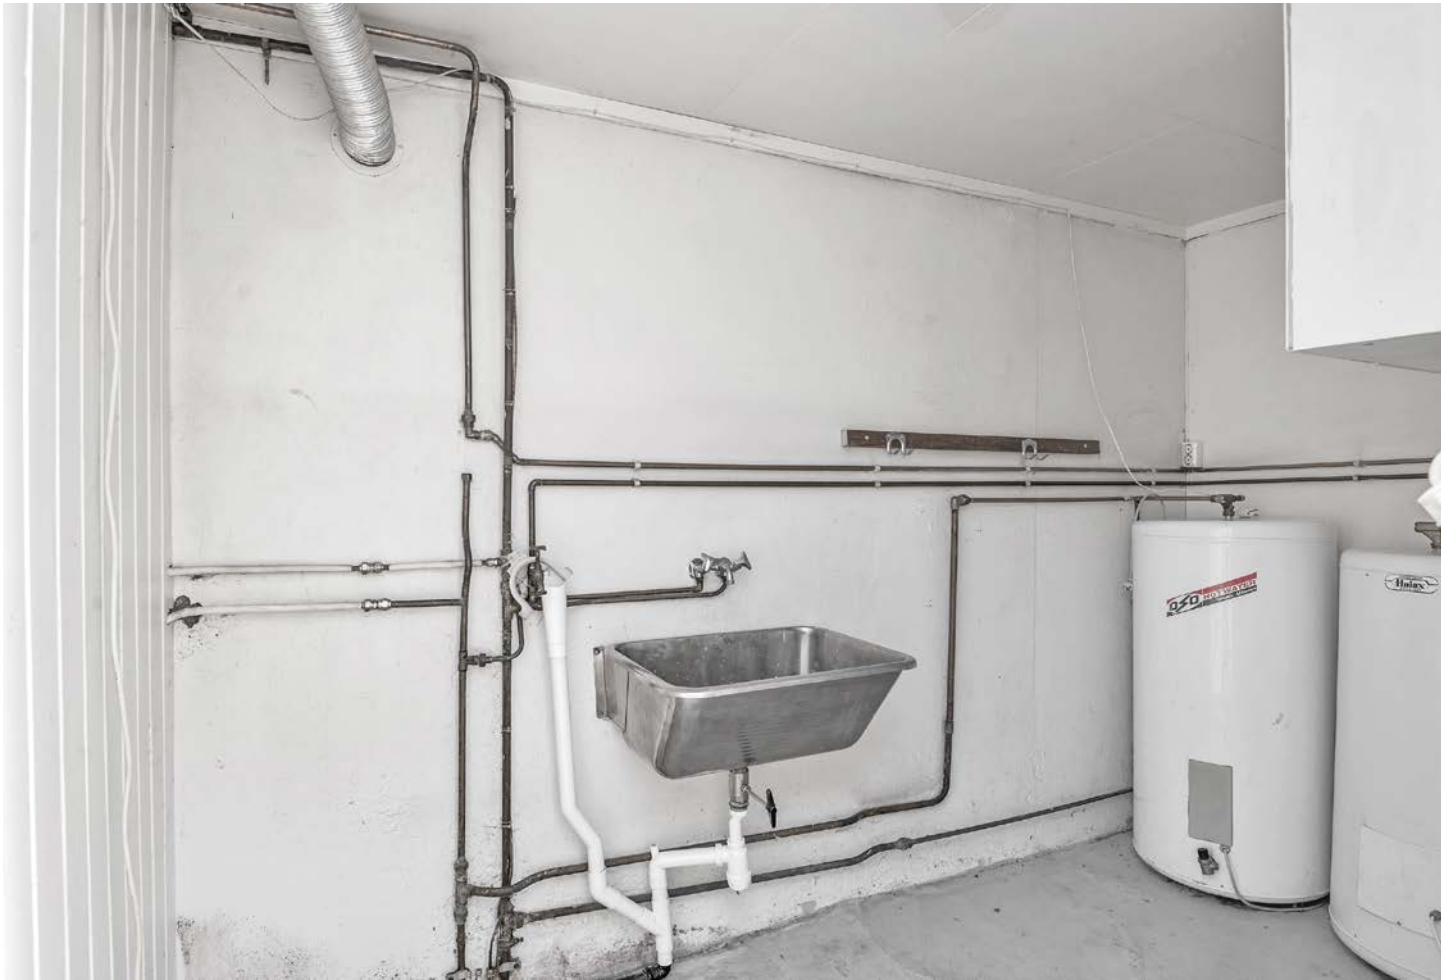
Vaskerom

Våtrom > Underetasje > Vaskerom/bod > Tilliggende konstruksjoner våtrom. Ved fuktmåling i nedre del av vegg mot våtsone fra tilstøtende rom, måles høye fuktverdier.

Det er synlig fukt på vegger og gulvet.
