Myra 18

Storekvina - Kvinesdal

Tilstandsrapport

Befaringsdato: 15.08.2024

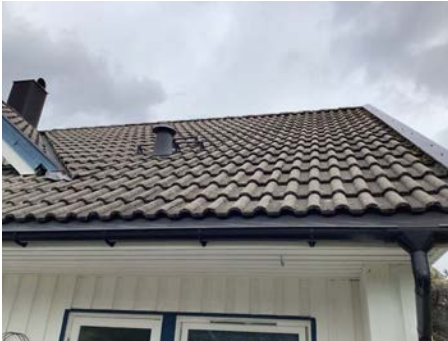
- Det er ikke tilfredsstillende bortledning av vann fra taknedløp ved grunnmur.
- Det mangler snøfangere på hele eller deler av taket, noe som var krav på byggemeldingstidspunktet.
- Mer enn halvparten av forventet brukstid er passert på renner/nedløp/beslag.
- Det er avvik:

Byggeforskrift 1985: Kap. 45 Tak, takrenner og nedfallsrør.
"Hvor det er fare for at snøras og isras kan medføre skade, skal taket ha snøfanger e.l."

Taket har ikke snøfanger

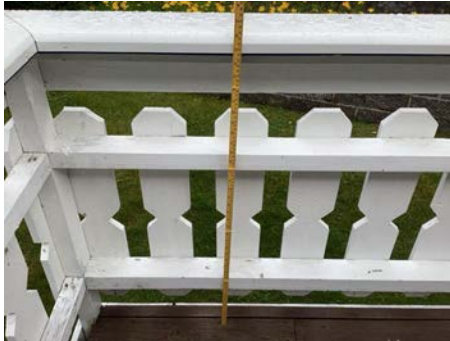
Rekkverk lavere enn dagens krav.

- Rekkverk må monteres for å lukke avviket.
- Det er ikke krav om utbedring av rekkverkshøyde opp til dagens forskriftskrav.

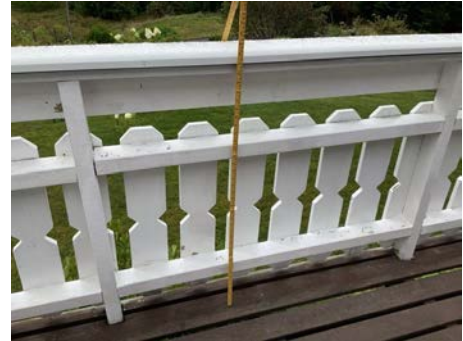
Rekkverk lavere enn dagens krav.

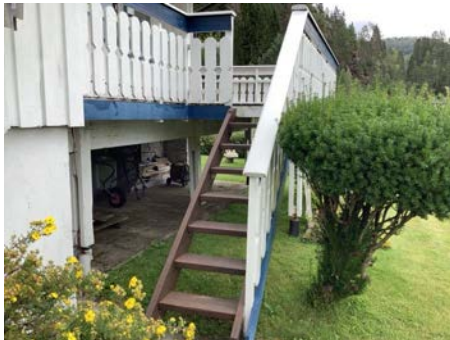
- Det er ikke montert rekkverk.
- Det er avvik:

Rekkverk mangler i trapp

- Rekkverk må monteres for å lukke avviket.
- Tiltak:

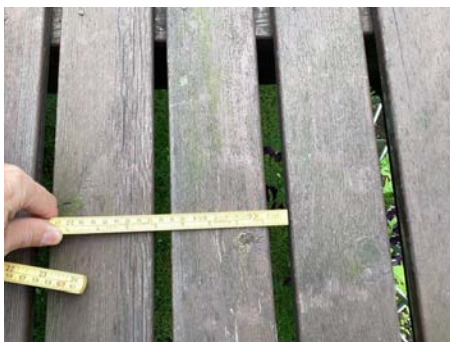
Store åpninger mellom bord

Lokal utskiftning av enkelte bord

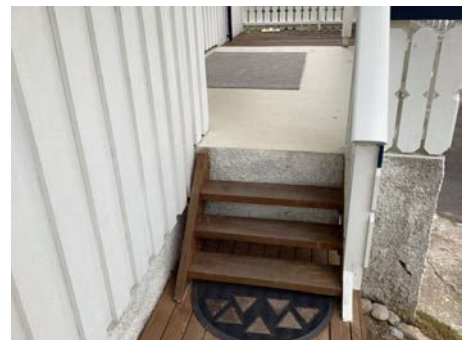
Trapp har ikke håndløper på vegg

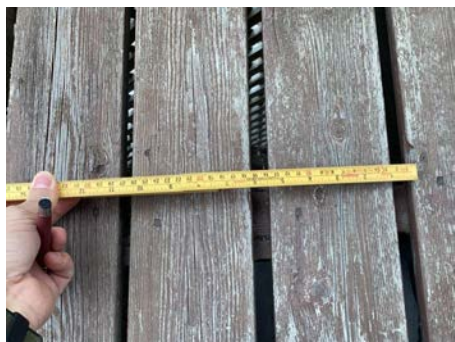
Store åpninger mellom bord

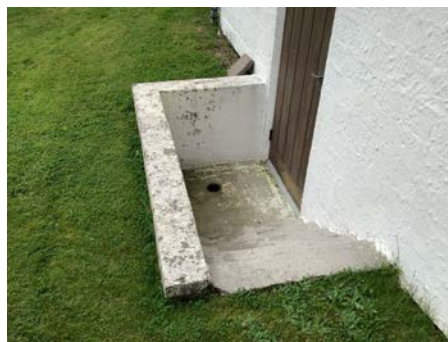
Trapp mangler rekkverk

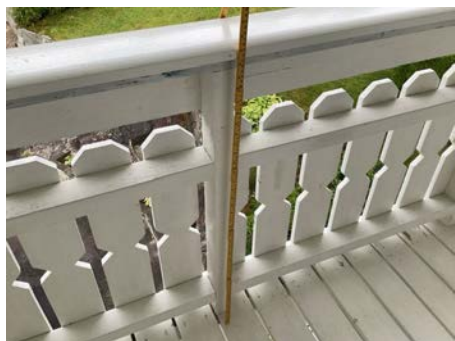
Rekkverk lavere enn dagens krav.

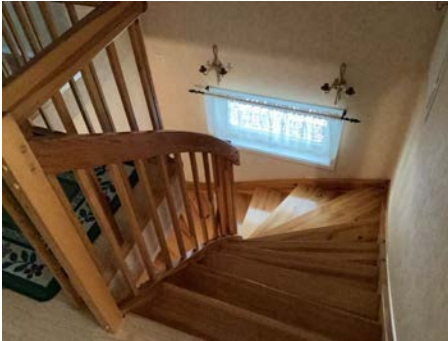
Håndløper mangler i trapp

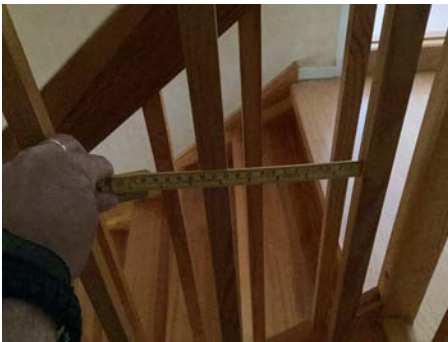
Åpninger i rekkverk er større enn dagens forskriftskrav til rekkverk i trapper.

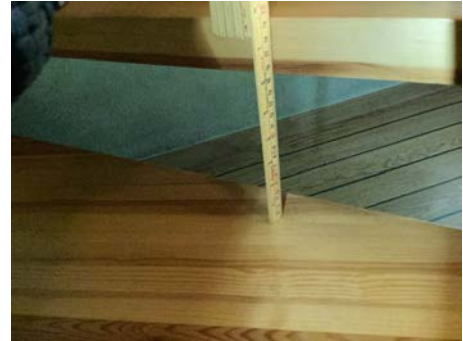
Åpninger mellom trinn i innvendig trapp er større enn dagens forskriftskrav.

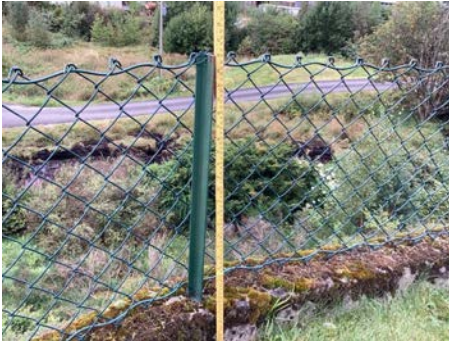
Rekkverk er lavere enn dagens krav

- Det er ikke krav om utbedring av rekkverkshøyde opp til dagens forskriftskrav.
