# Heia 2

# Romslig og praktisk familiebolig med 4 soverom, bad og ekstra toalettrom. Koselig hage på lettstelt flat tomt. Garasje.

**Heia 2, 3967 STATHELLE**

Befaringsdato: 26.08.2024

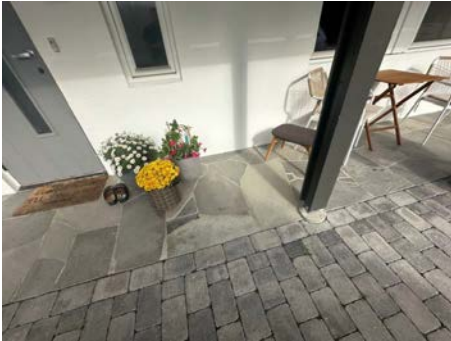
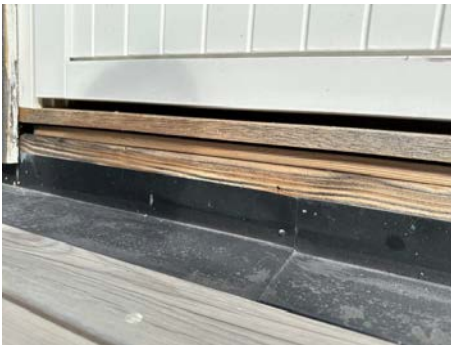
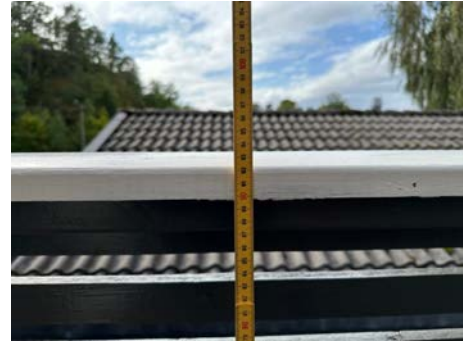
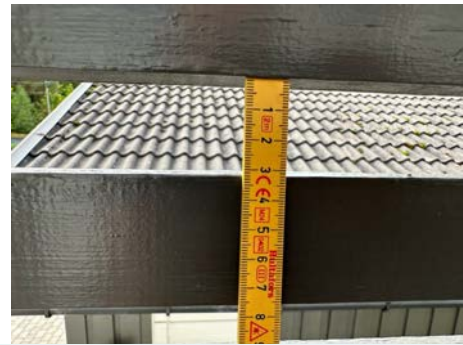
## TG 2 Balkonger, terrasser og rom under balkonger

Veranda oppført med bjelkelag og tekket med terrassebord.

- Det er ikke krav om utbedring av rekkverkshøyde opp til dagens forskriftskrav.

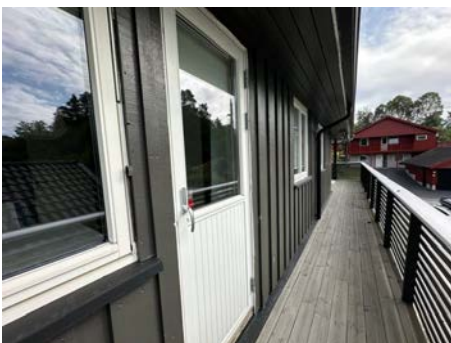
## TG 2 Overflater

Det må være opp til ny eier/eiere og vurdere behov for oppgraderinger da dette er en smakssak.

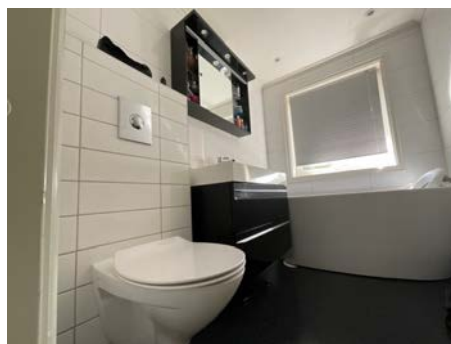
### TG 2 Overflater vegger og himling

- Det er vindu/dør med ikke fuktbestandige materialer i våtsonen (ved vask, dusj, badekar, osv.), løsningen eller byggematerialet er uegnet
- Utførelse av membran (tettesjikt) bak lister til vindu er for meg ukjent.

Fungerer med nevnte avvik.

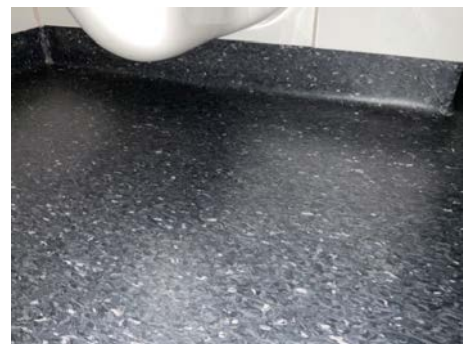
### TG 2 Ventilasjon

- Det bør etableres tilfredsstillende tilluft til våtrom f.eks. luftespalte ved dør e.l.

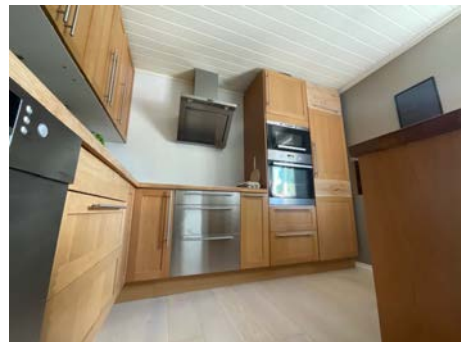
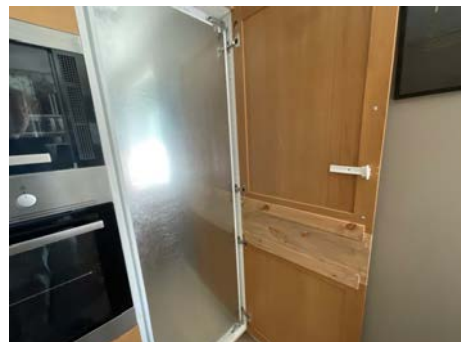
### TG 2 Avtrekk

- Det er avvik:

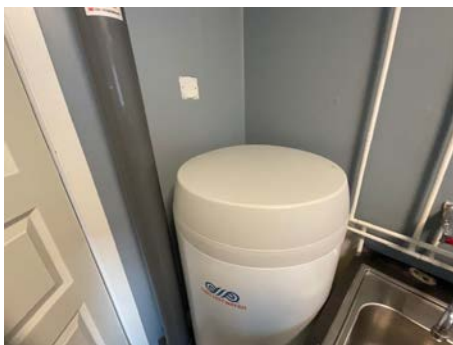
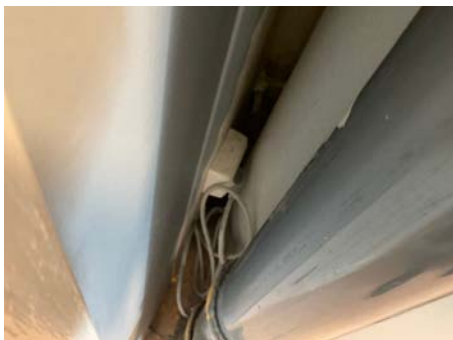
## TG 2 Elektrisk anlegg

Ja Det bør gjennomføres en utvidet el-kontroll av en kvalifisert elektrofaglig person da jeg ikke er fagmann på området samt at det ikke foreligger dokumentasjon på hele anlegget og at det ikke har vært noen kjent dokumentert kontroll de siste fem år.
