# Setesdalsvegen

4224

# Tilstandsrapport

# gnr. 2, bnr. 134

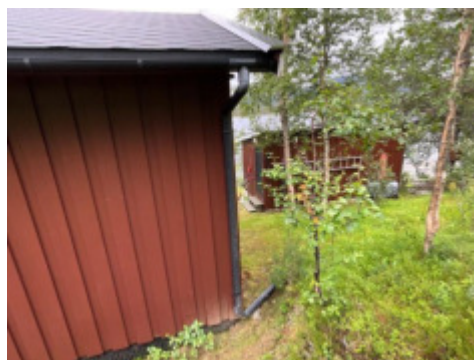
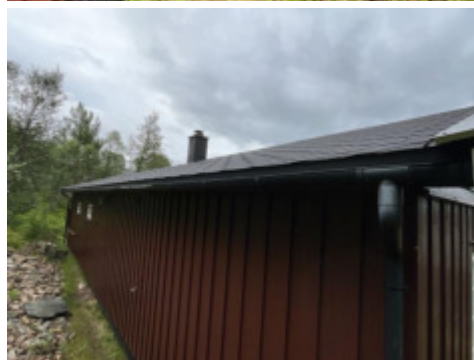
Nyere vannbordsbeslag omtalt i forrige punkt.

Normal tid før utskifting av takrenner/nedløp i plast er 20 - 30 år.

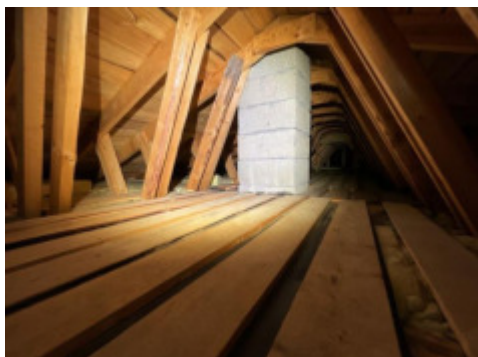
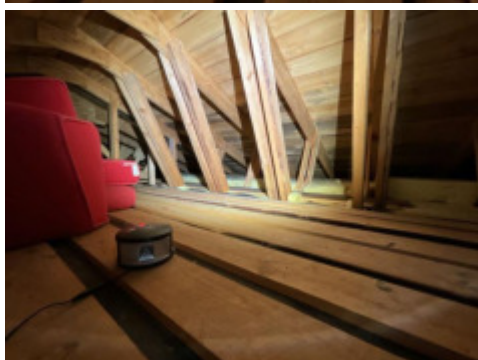
19 Har det vært skadedyr i boligen eller andre bygninger på eiendommen? - Ja. For ca. 7-8 år siden ble det oppdaget at det hadde vært mus på loftet. Muselorten ble fjernet etter beste evne. Etter dette monterte jeg en elektronisk frekvens museskremmer på loftet og har ikke merket noe til mus der siden.

Foto viser elektronisk museskremmer.

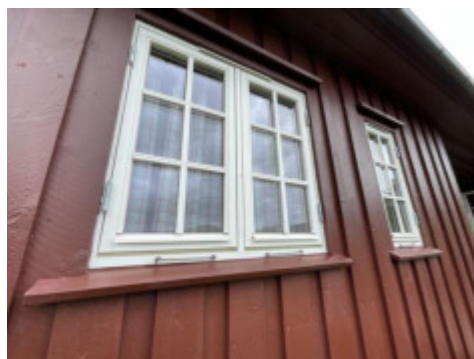
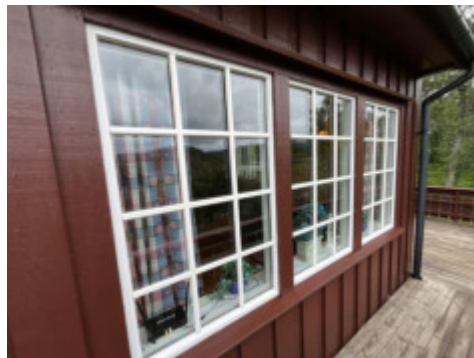
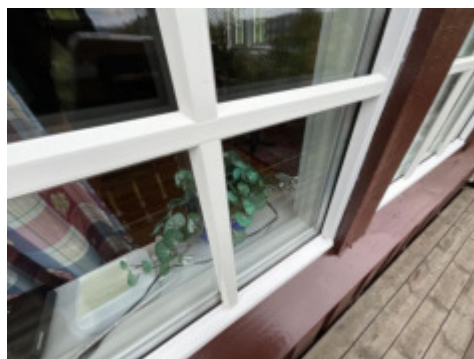
Ved funksjonstest av tilfeldig valgte vinduer ble det ikke registrert nevneverdige avvik utenom at enkelte vinduer har mindre justeringsbehov, ellers lite slitasje registrert, men normal aldersslitasje og bruksmerker må likevel kunne forventes.

Vinduer fremstod i god stand.

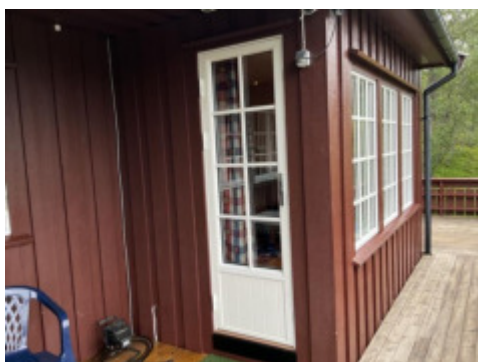
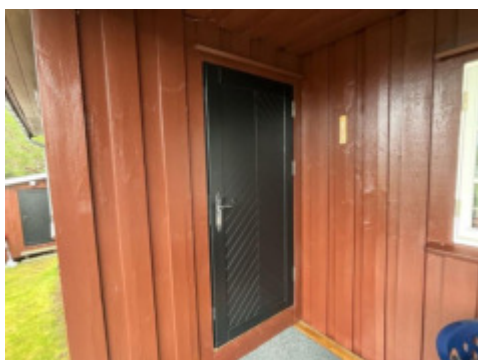
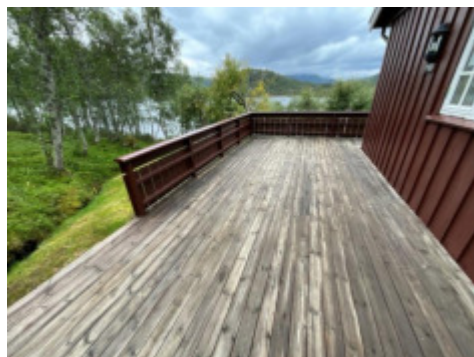
Ytterdører ble funksjonstestet for heng i karmen og dørsvill, samt for eventuelle avvik ved montering/eller skader.

Dørene fremstod med normal bruksslitasje og fungerte som tiltenkt, TG 1.

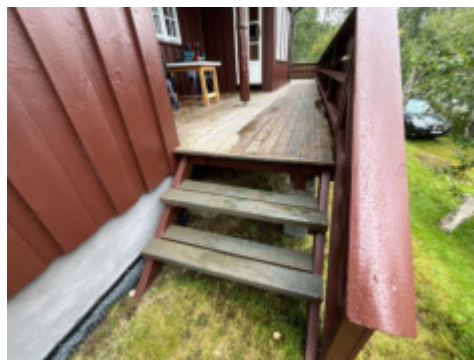
To trinns trapp bygd av tre fra omkring 2003/2004.

Trappen fungerte og har normal slitasje.

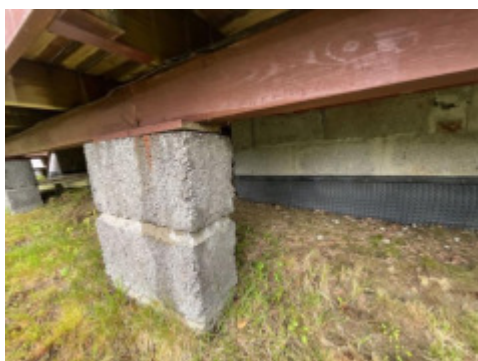
TG 2

Syd-vest vendt veranda av tre fra omkring 2003-2004. Terrassebord er gjennom årene jevnlig blitt oljet/vedlikeholdt, men i senere år har dette uteblitt. Rekkverk er malt og fremstår godt vedlikeholdt.

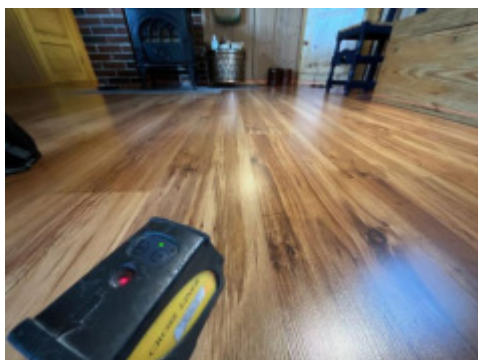
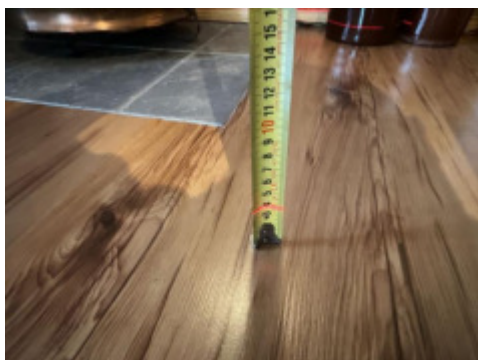
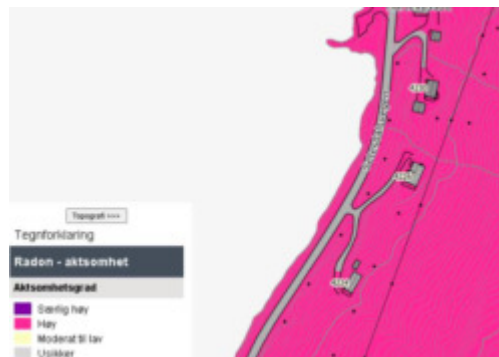
Ved kontroll av nivåforskjell på gulv ble det kun registrert normale avvik alder tatt i betraktning basert på standardens krav. Kontrollen er kun stikkmessig utført.

Noe stedvis knirk i gulvflater kan forekomme, men dette er normalt og må forventes i bygninger av tre.

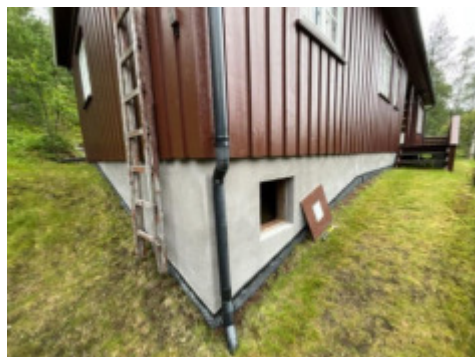
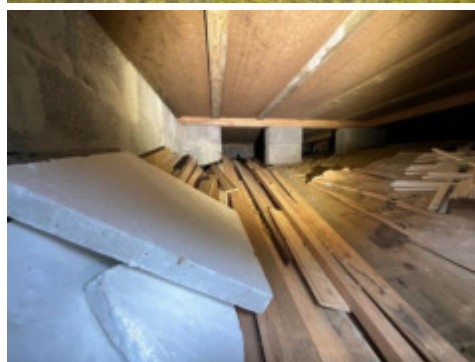
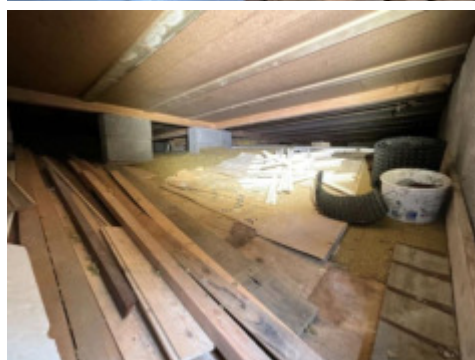
Krypkjeller under hele hytten. Det er etablert 3 inspeksjonsluker i grunnmur. Selger pleier sommerhalvåret å åpne disse for å få god gjennomlufting.

Krypkjelleren ble inspisert fra luker, uten å finne nevneverdige avvik. Krypkjellere er normalt en risikokonstruksjon som jevnlig bør holdes under oppsyn.

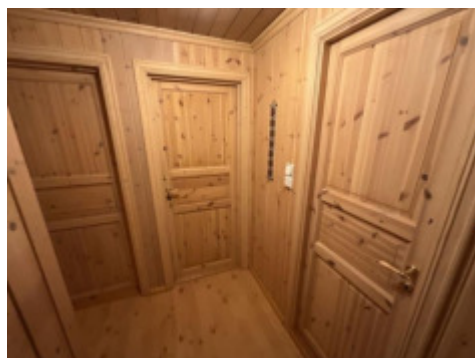
Tre/fyllingsdører som innvendige dører. 3 stk. dører er fra opprinnelig byggeår, resterende er fra 2001.

Dørene fungerte fint på befaringsdagen og har ellers normal eller lite slitasje alder tatt i betraktning.

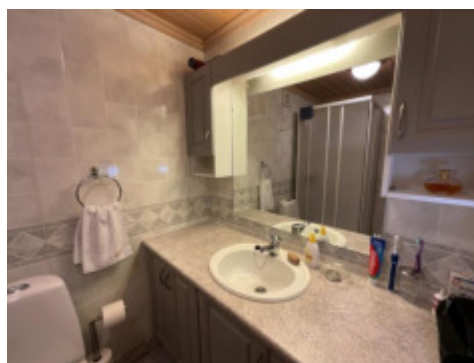
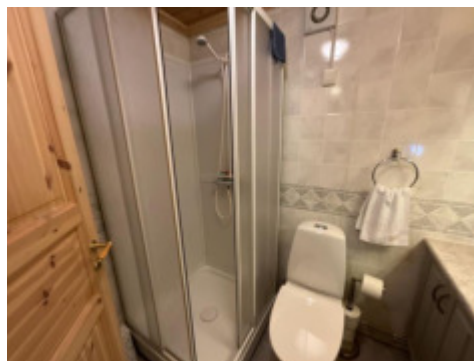
Plassbygd innredning med skapramme bygd av selger selv med nedfelt servant, toalett og dusjkabinett.

Innredning fremstod i god stand, VVS-utstyr fungerte på befaringsdagen.

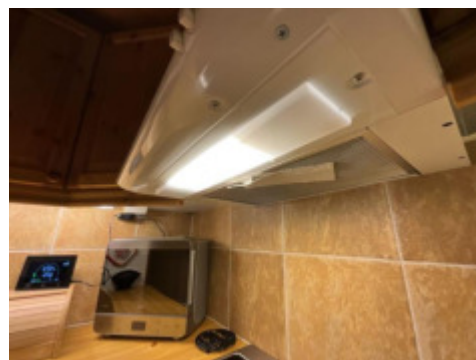
Foto viser funksjonstest med papir.

Kjøkkenventilator med avtrekk ut. Fungerte på befaringsdagen. Generelt anbefales det jevnlig rengjøring og rens av filter påregnes for å ivareta tiltenkt effekt.

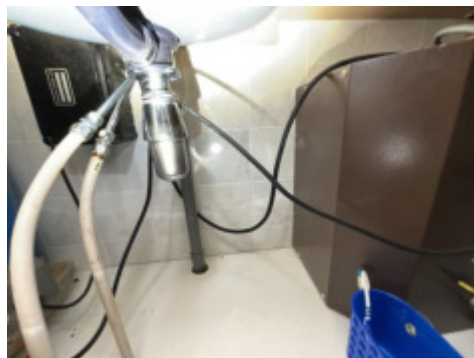
Hovedsakelig ligger avløpsrør skjult i konstruksjon. Synlige avløpsrør ble imidlertid besiktiget på bad og kjøkken. Fremstår fagmessig montert.

Det ble ikke registrert lekkasje fra rørkoblinger ved funksjonstest ved vannspyling i vask.

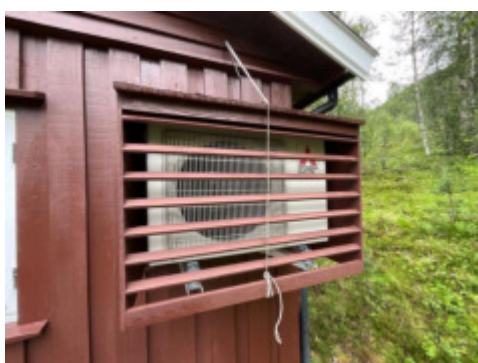
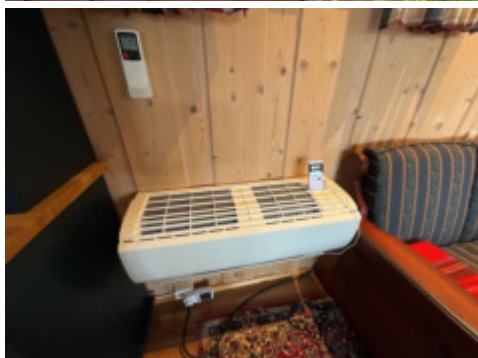
Ukjent servicehistorikk. Henviser til selger for mer informasjon.

TG gis for at varmepumpen fungerte på befaringsdagen.

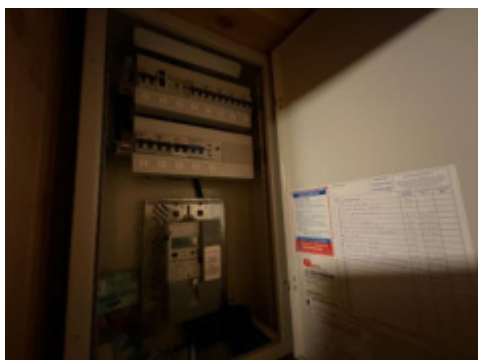
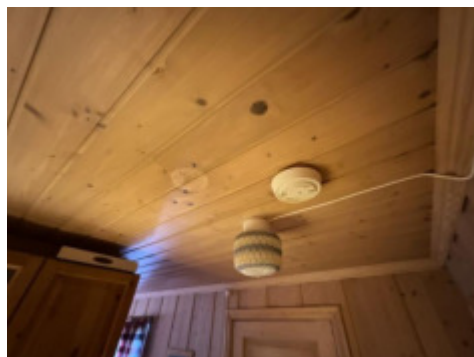
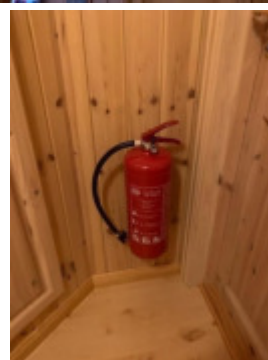
Foto mottatt fra selger og viser nytt apparat som er kjøpt inn i etterkant av befaringen.

**Generelt anbefales det el-kontroll av eldre anlegg eller el-anlegg som mangler samsvarserklæring.**

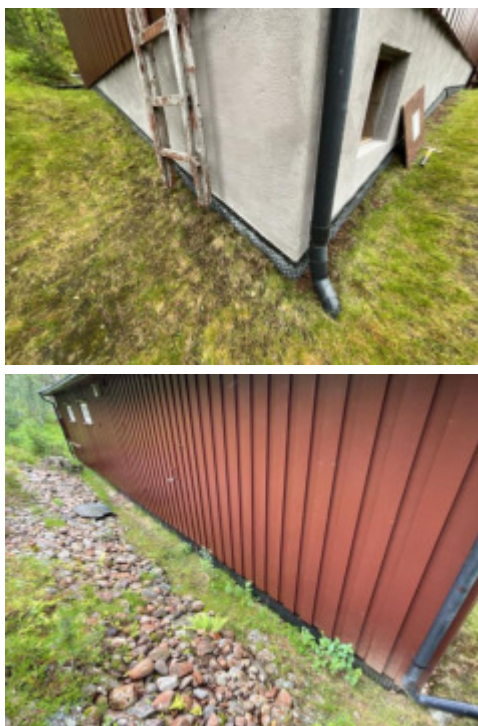
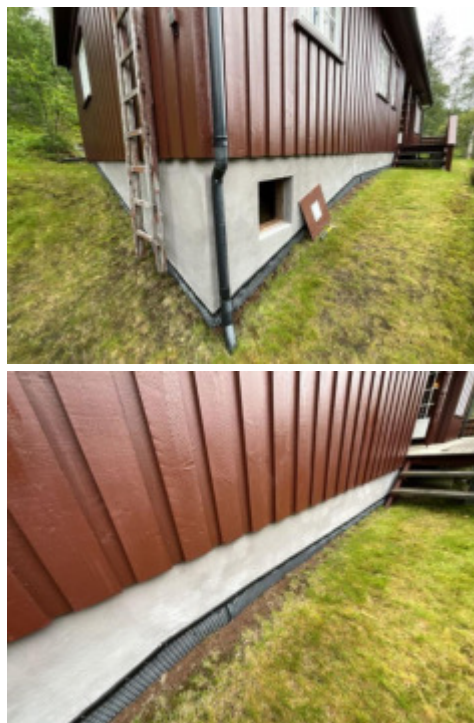
Dreneringsløsninger fra byggeår og påbyggår.

Hytten har ikke kjeller, kun krypkjeller. Det ble ikke registrert unormal tilstand i krypkjeller som kan relateres til svikt i drenering. Krypkjeller bør generelt likevel jevnlig holdes under oppsyn.

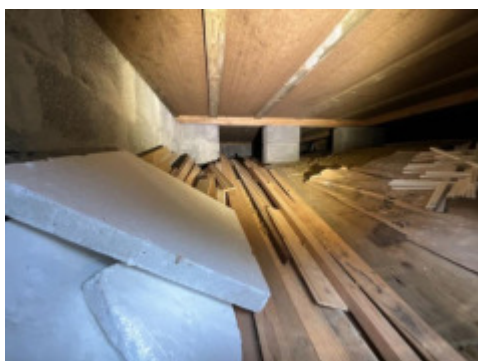
Selger opplyser at gammel del av hytten opprinnelig stod på påler/pilarer. I forbindelse med påbygg i 2001 og 2003 ble det også lagt Leca mur rundt eldre del.

TG gis på bakgrunn av at det ikke ble påvist indikasjon på vesentlige skjevheter, skader eller andre avvik som kan relateres på feil ved grunnmur og fundament.

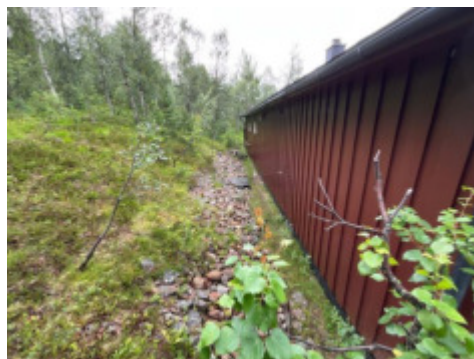
Selger har eid hytten siden 1983 og har aldri opplevd snøskred. I NVEs kart for skredutsatte områder er området merket som utsatt på grunn av helning.

Det gjøres oppmerksom på at det renner en bekk ved siden av hytten. Selger opplyser at det i tidspunkt med mye regn kan være mye vann i bekken, men at den aldri i deres eietid rent vann mot hytten.

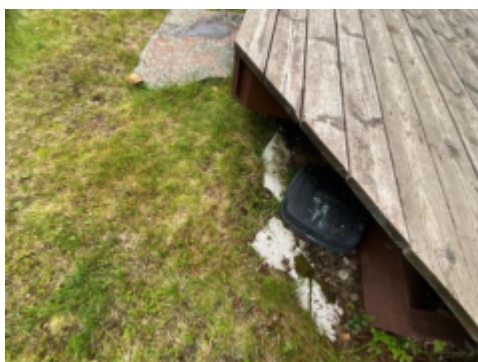
Utvendige vann- og avløpsrør på eiendommen er av plast.

Hytten blir forsynt med vann fra eget borehull etablert i 2001. Selger opplyser at borehullet er på ca. 85 m.
