# Øvre Helle 30

Helle - Konsmo

# Enebolig med to plan. Dobbel garasje. Sentralt i boligfelt. Uteboder.

# Tilstandsrapport

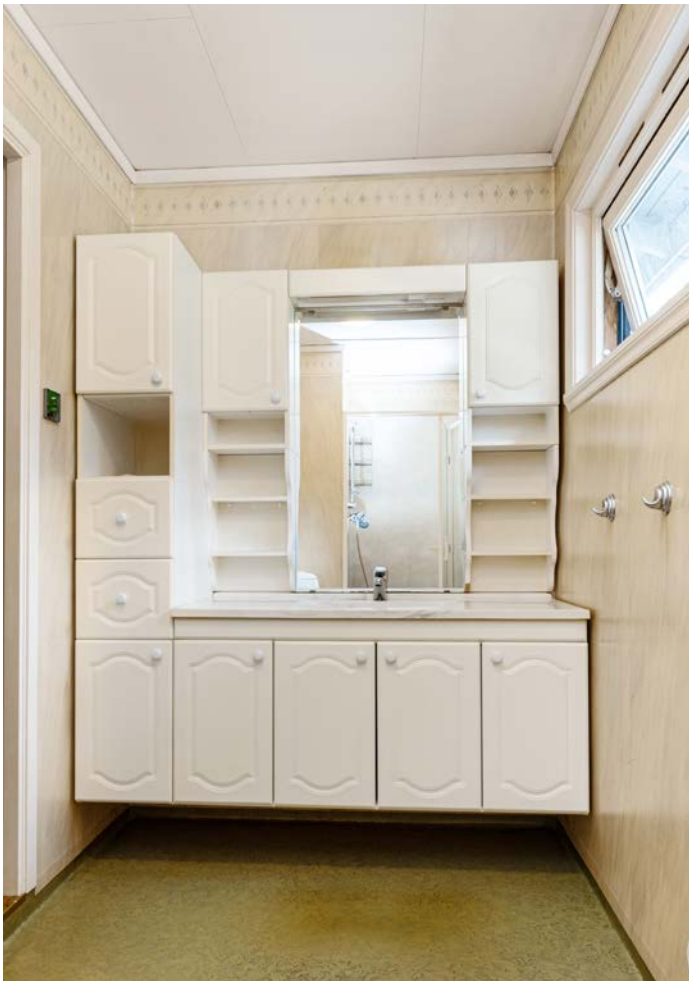
Bad - eldre innredning

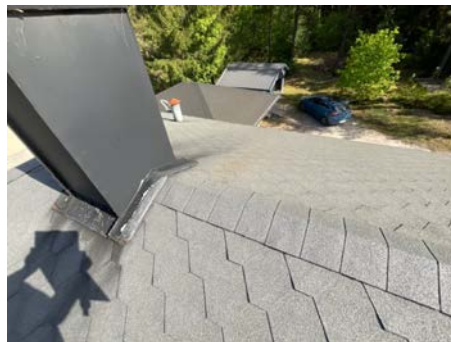
## TG 2 Nedløp og beslag

Takrenner, nedløpsrør og beslag er av plast/metall og er fra byggeåret.

- Det bør lages system for bortledning av vann fra taknedløp ved grunnmur.
- Stigetrinn for feier må monteres.

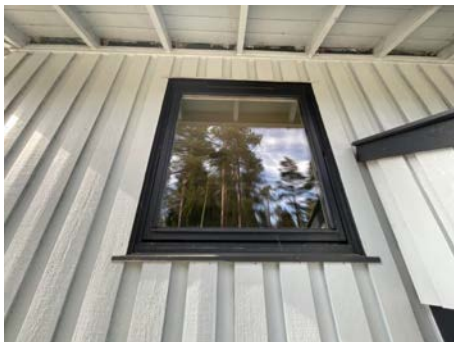
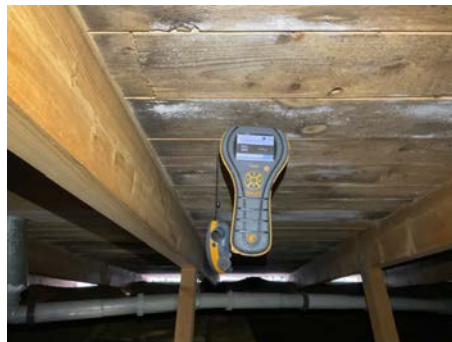
- Karmene i vinduer er slitte og det er sprekker i treverket.
- Vindusglassene er over 40 år og det kan være fare for punkterte glass.

## TG 2 Vinduer

Vinduene har karmene av tre og er fra byggeåret.

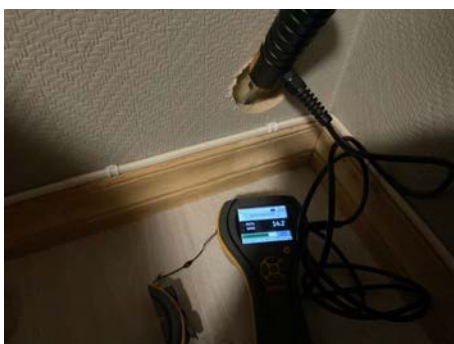
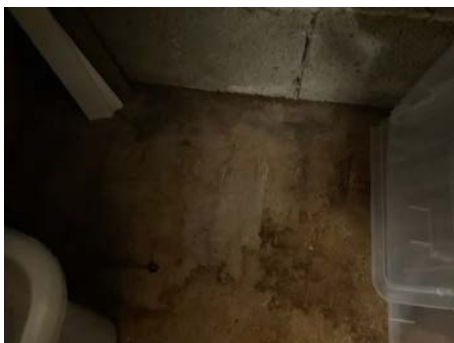
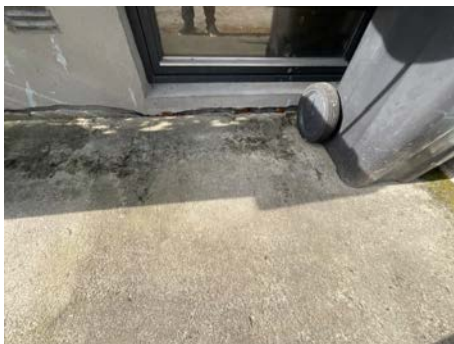
- Det er påvist indikasjoner på noe fuktgjennomtrenging inn i kjellermur.  
- Det er konstatert brudd på dampsperre mot kald sone.  
- Ifølge rekvirent har det vært registrert vann på gulvet i boden ved siden av kjellernedgangen. Det er registrert sprekk mellom kjellervegg og betongplatt som ligger i forbindelse med boden. Her kan det renner ned større mengder med vann ved mye nedbør. Så det er trolig i den forbindelse det kommer vann inn på gulvet i boden.

- Andre tiltak:
  - Det påviste fuktnivå gir grunn til å overvåke konstruksjonen jevnlig for å se utvikling over tid, og eventuelt foreta tiltak for å unngå fuktskader.
- Etablere fall bort fra kjellerveggen.

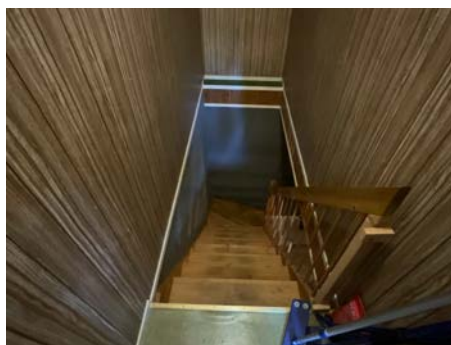
## ! TG 2 Innvendige trapper

Trappene har vanger, trinn og rekkverk av tre.

- Håndløper må monteres på vegg for å tilfredsstille krav på byggetidspunktet.

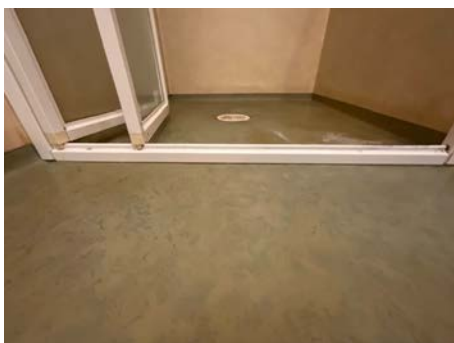
HOVEDPLAN > BAD

### ! TG 2 Sluk, membran og tettesjikt

- Installering av tett dusjkabinett anbefales.
- Overvåk tilstanden jevnlig. For å få tilstandsgrad 0 eller 1 må tettesjiktet skiftes ut, men tidspunktet for når dette er nødvendig er vanskelig å si noe om.

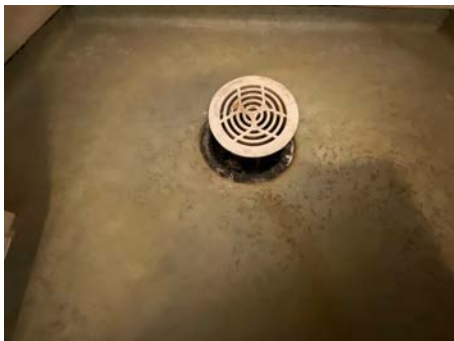
HOVEDPLAN > BAD

### ! TG 2 Sanitærutstyr og innredning

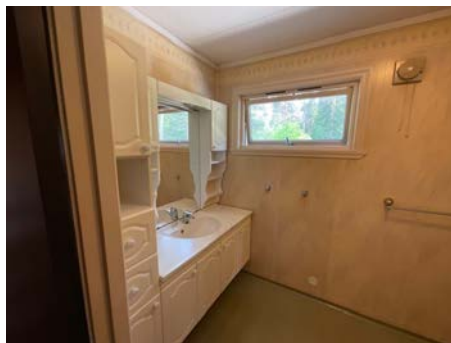
HOVEDPLAN > BAD

### ! TG 1 Ventilasjon

Rommet er ventilert med mekanisk/elektrisk avtrekksvifte og tilluft i forbindelse med døren.

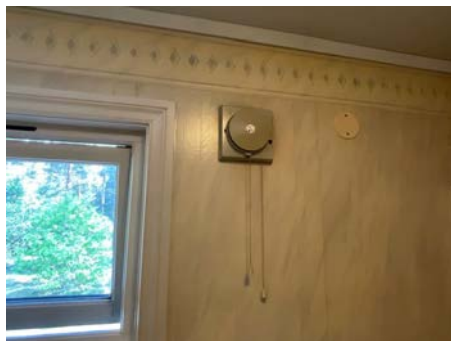
HOVEDPLAN > BAD

### ! TG 1 Tilliggende konstruksjoner våtrom

Det ble boret hull på soverommet i veggen bak dusjhjørne.. Hulltaking er foretatt uten å påvise unormale forhold. Hulltaking er ingen garanti for at det ikke er fukt eller svikt i konstruksjoner, men en indikasjon på at det fremstår normalt i området der hulltaking er utført.

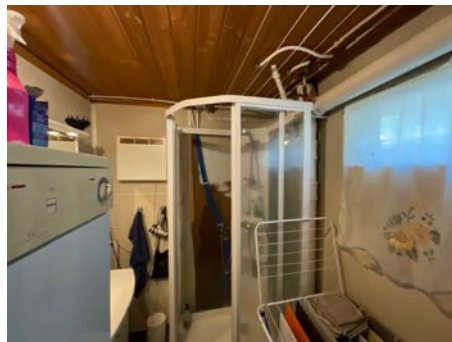
## UNDERETASJE > BAD

### ! TG 1 Tilliggende konstruksjoner våtrom

Det ble boret hull i gangen i veggen bak innredningen. Hulltaking er foretatt uten å påvise unormale forhold. Hulltaking er ingen garanti for at det ikke er fukt eller svikt i konstruksjoner, men en indikasjon på at det fremstår normalt i området der hulltaking er utført.

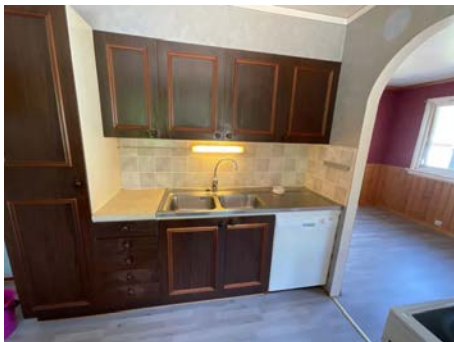
HOVEDPLAN > KJØKKEN

**TG 3** Avtrekk

- Mekanisk avtrekk bør etableres.

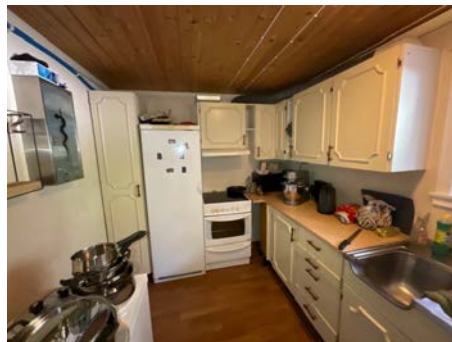
UNDERETASJE > KJØKKEN

**TG 1** Avtrekk

Det er kjøkkenventilator med avtrekk ut.

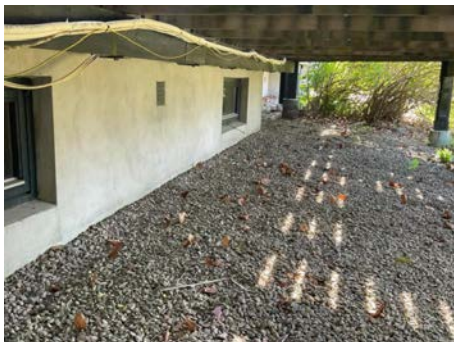
- Det er påvist mindre sprekker og/eller skjevheter i muren. Rekkverket på toppen av murer er for lavt.

Utbedringer av sprekker i grunnmur vil vær å tette igjen med egnet masse og pusse og male over.

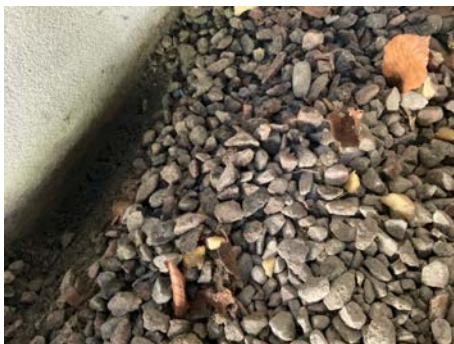
## TG 2 Forstøtningsmur

Det er etablert en mur i forbindelse med den utvendige trappen ned til kjelleretasjen.

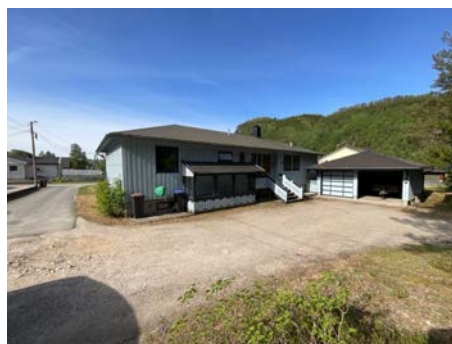
## TG 2 Utvendige vann- og avløpsledninger

Utvendige avløpsrør er av plast Det er offentlig avløp via private stikkledninger Utvendige vannledninger er av plast (PEL) Det er offentlig vannforsyning via private stikkledninger.

- Det er ikke behov for utbedringstiltak siden anlegget fungerer i dag, men ut ifra alder kan skader plutselig oppstå på eldre anlegg.

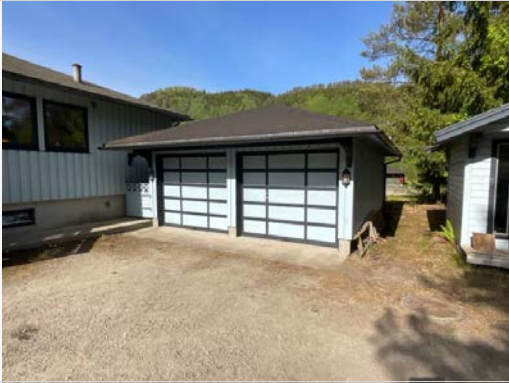
## Garasje

Jeg har ikke vurdert dette bygget på samme måte som boligen og det er gitt en generell tilstandsgrad. Garasjen er jevnlig vedlikeholdt og fremstår uten vesentlige svekkelser. Med bakgrunn i alder må det påregnes oppgraderinger. TG 2
