Listerveien 26

**Listerveien 26A og B,
4550 FARSUND**

Befaringsdato: 03.05.2024

Tilstandsrapport

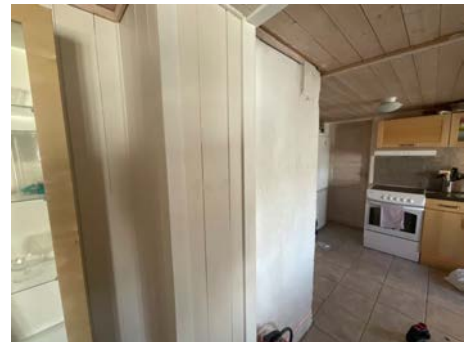
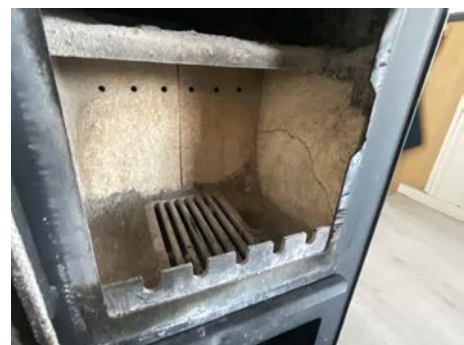
TG 2 Rom Under Terreng

Boligen har rom under terreng er innredet i nyere tid. Det er utforedede vegger av bindingsverk. Utvendig er murene av naturstein fra byggeår og betongmur.

- Det er gjennom målinger påvist høyt fuktnivå i trevegger i underetg./kjeller, det er derfor ikke foretatt hulltaking
- Det er påvist indikasjoner på noe fuktgjennomtrenging inn i kjellermur.

Hulltaking utført i utforet vegg i sovealkove i kjelleren. og det var tegn til avvik. (18%) Hulltaking er ingen garanti for at det ikke er fukt eller svikt i konstruksjoner, men en indikasjon på at det fremstår normalt i området der hulltaking er utført.

- Det påviste fuktnivå gir grunn til å overvåke konstruksjonen jevnlig for å se utvikling over tid, og eventuelt foreta tiltak for å unngå fuktskader.

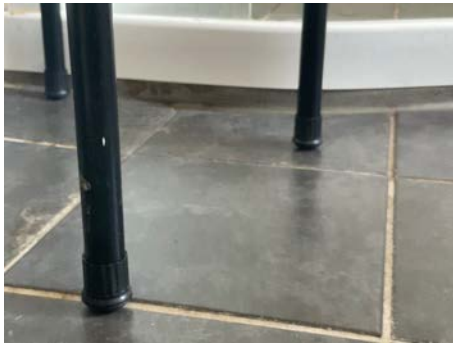
1. ETASJE > BAD/VASKEROM

TG 2 Sluk, membran og tettesjikt

- Installering av tett dusjkabinett anbefales.
- Overvåk tilstanden jevnlig. For å få tilstandsgrad 0 eller 1 må tettesjiktet skiftes ut, men tidspunktet for når dette er nødvendig er vanskelig å si noe om.

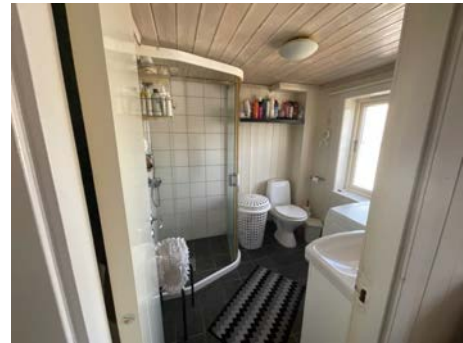
1. ETASJE > BAD/VASKEROM

TG 2 Ventilasjon

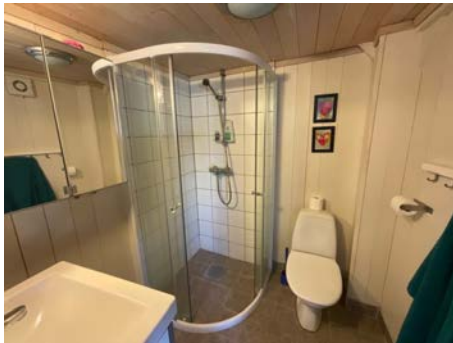
KJELLER > BAD/VASKEROM

TG 2 Ventilasjon

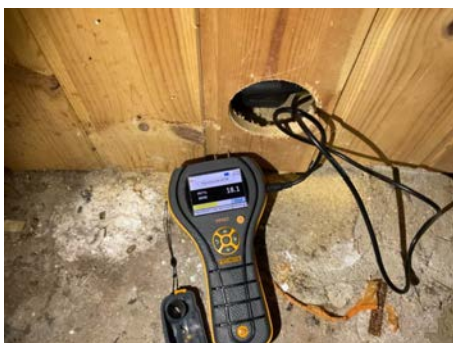
2. ETASJE > BAD/VASKEROM

- Det er påvist at flisfuger har riss/sprekker.
- Det er påvist at noen fliser har bom (hulrom under).
- Det er påvist avvik i fallforhold til sluk i forhold til krav i forskrift på byggetidspunktet.
- Det er påvist sprekker i fliser.

Det må etableres avrenningshull i bunnskinnen på dusjhjørne slik at eventuelt lekkasjevann kan renne til sluken.

Det må påregnes å gjøre utbedringer på badet på sikt.

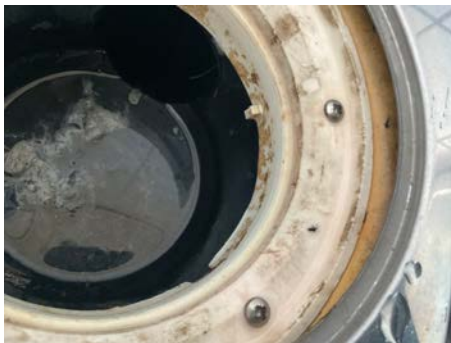
2. ETASJE > BAD/VASKEROM

TG 2 Sanitærutstyr og innredning

- Det er påvist riss/sprekker i utstyr på våtrommet.

- Påviste skader må utbedres.

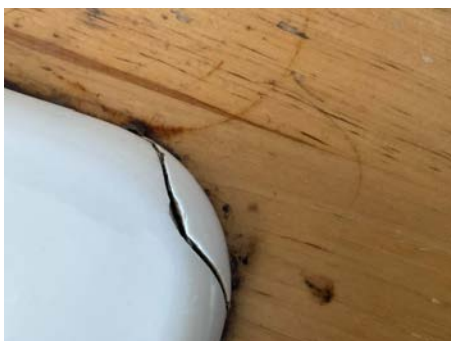
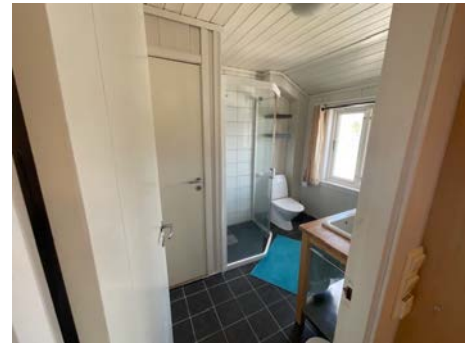
2. ETASJE > BAD/VASKEROM

TG 2 Ventilasjon

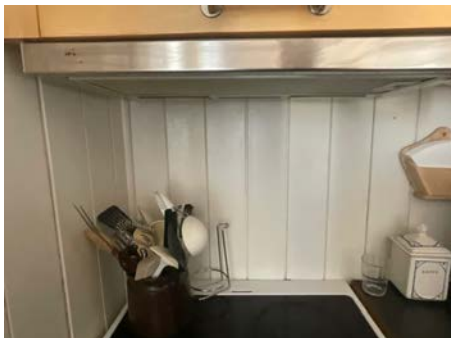
KJELLER > KJØKKEN

Det er registrert merke i benkeplaten og fuktsvelling i benkeplaten i forbindelse med vasken.

Utføre vedlikehold.

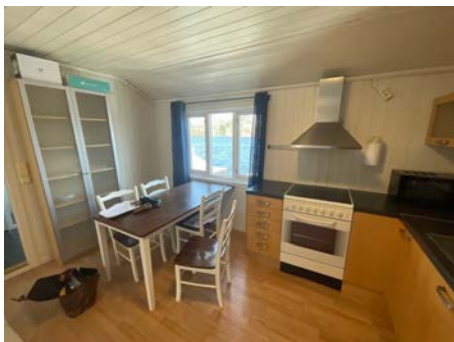
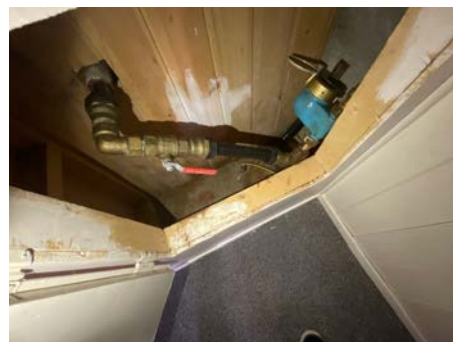
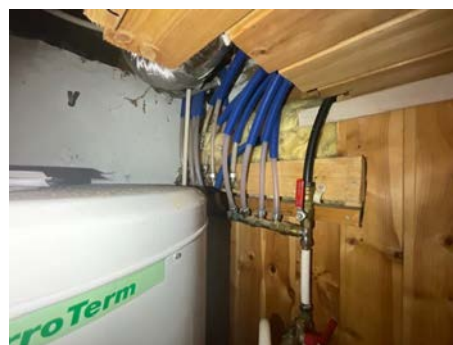
TG 2 Vannledninger

- Tidspunkt for utskiftning av vannledninger nærmer seg.
- Det må monteres tettemuffer i enden av varerørene.

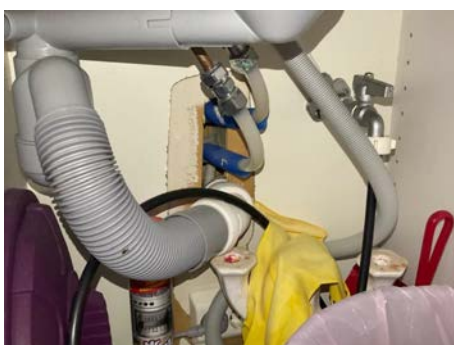
TG 2 Avløpsrør

Det er avløpsrør av plast.

- Det er ikke behov for utbedringstiltak siden anlegget fungerer i dag, men ut ifra alder kan skader plutselig oppstå på eldre anlegg.
