# Villaveien 46

**Villaveien 46, 4563 BORHAUG**

Befaringsdato: 01.08.2024

# Tilstandsrapport

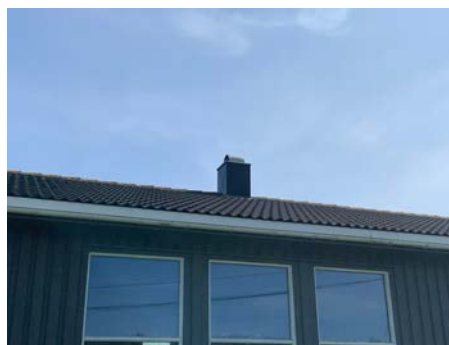
- Det er påvist avvik rundt gjennomføringer i takflaten.
- Det er lysåpning rundt gjennomføring av luftekanal.

Tette gjennomføring.

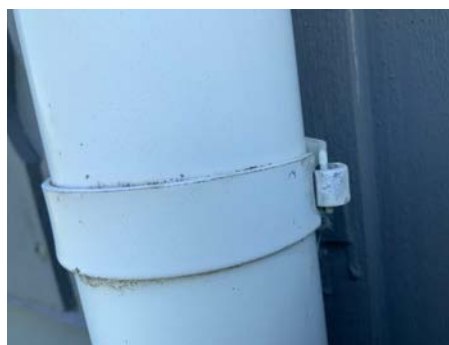
## TO 2 Nedløp og beslag

Takrenner, nedløpsrør og beslag er av metall og er fra byggeåret.

Det bør sørges for fagmessig skjõt mellom delene.

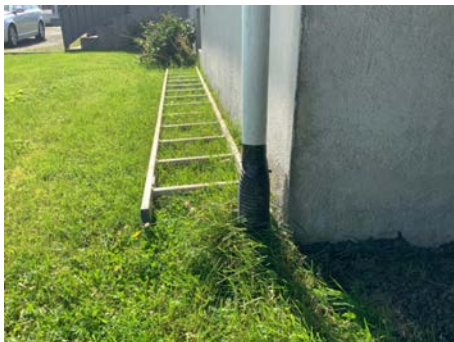
## TG 2 Veggkonstruksjon

- Det er påvist spredte råteskader i bordkledningen.
- Det er ingen musesperre i nedre kant av konstruksjon.

Veggene har bindingsverkskonstruksjon fra byggeår. Fasade/kledning har liggende og stående bordkledning. Eier opplyser at store deler av kledningen er skiftet i 2015. Deler av kledningen er fra byggeåret. I gavl er det skiftet enkelte bord.

- Råteskadet trekledning må skiftes ut.
- Musesperre må etableres.

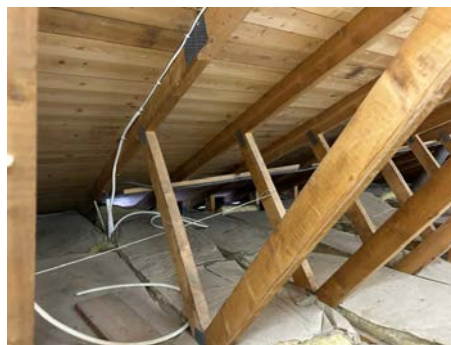
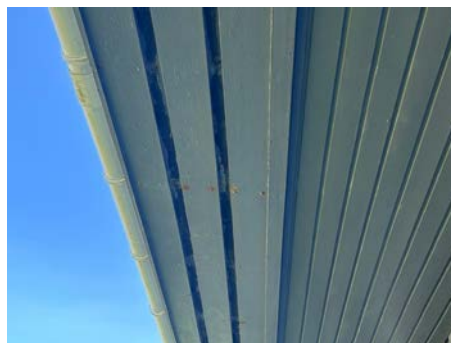
Luftspalter i gesims.

Forholdet bør kontrolleres og nødvendig tetting utføres.

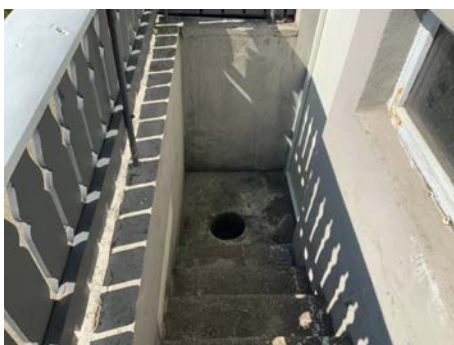
Trapp til kjellerinngang

- Rekkverkshøyder er under dagens forskriftskrav til rekkverk i trapper.
- Betongtrapp har mindre sprekker/skader

Det er også sprekker i muren under rekkverk ved kjellertrapp.

- Det er ikke krav om utbedring av rekkverkshøyder opp til dagens krav.
- Påviste skader må utbedres.

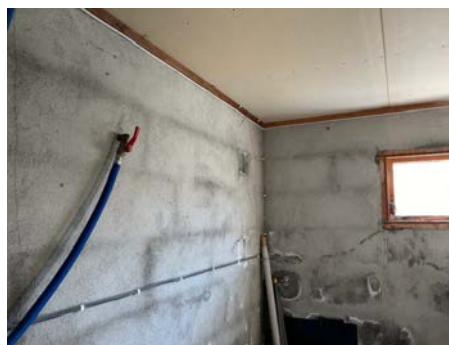
Vaskekjeller

I vaskekjelleren er det synlige grunnmurer. På disse murene er det fuktmerker, samt kalk- og saltutslag. På grunn av dette anbefales det å gjøre ytterligere undersøkelser av de påførte veggene under terreng.

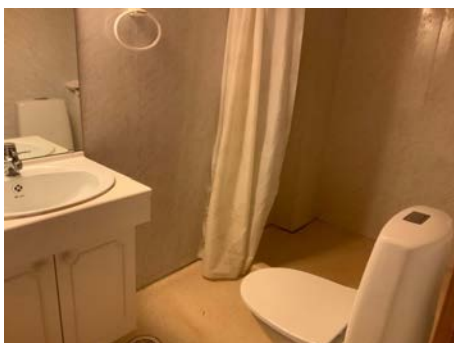
KJELLER > BAD

- Det er påvist tegn til fuktskader i overflater.
- Våtromsplater er ikke montert fagmessig.

Ufagmessig skjøt på plate ved dør.  
Platene har flere mindre skader.  
Begynnende fuktskader i nedre del av noen plater.

- Badet/våtsonen står foran en full oppgradering.

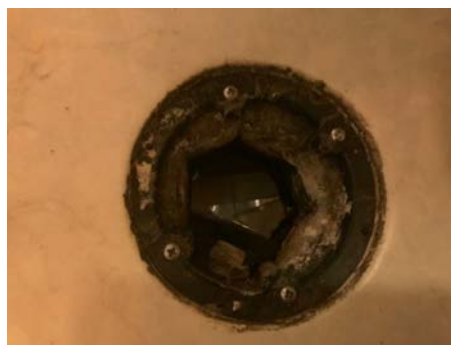
Sluk utenfor dusjen

- Sluket må sjekkes og rengjøres jevnlig.
- Installering av tett dusjkabinett anbefales.
- Overvåk tilstanden jevnlig. For å få tilstandsgrad 0 eller 1 må slukløsningen skiftes ut og sannsynligvis må også membransjiktet skiftes/utbedres. Det er imidlertid vanskelig å si noe om tidspunktet for når dette er nødvendig.

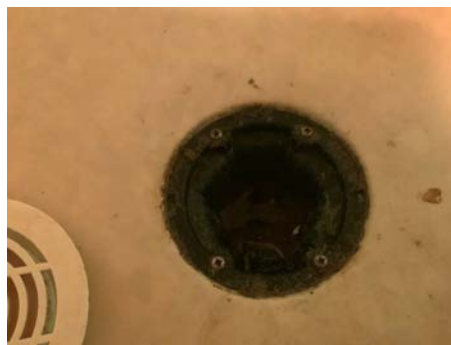
Sluk i dusjen

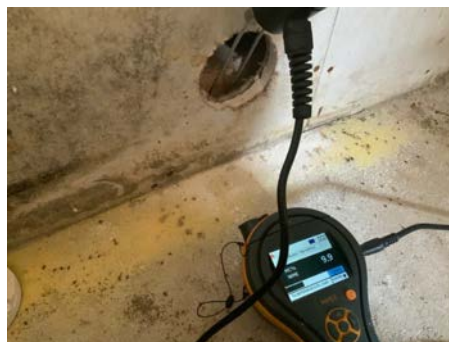
KJELLER > VASKEROM

Fuktmerker på vegger.

Rommet er over 30 år, som man regner for å være maks levetid på et våtrom.

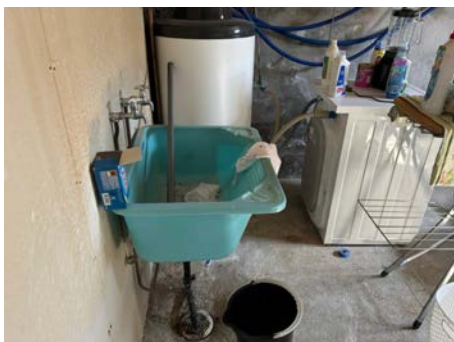
KJELLER > VASKEROM

- Det er påvist tegn til fuktskader i overflater.
- Overflaten har fuktskade

- Overflater må utbedres eller skiftes.
