Utsikten 33

Hisøy

Tilstandsrapport

Befaringsdato: 20.08.2024

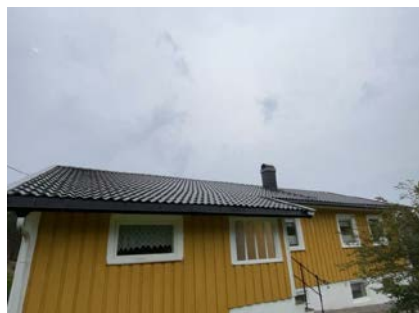
Nedløp og beslag

Takrenner og nedløp i stål eller aluminum.
Fallforhold i renner er ikke vurdert.
Pipebeslag i plastbelagt stål.

- Det bør lages system for bortledning av vann fra taknedløp ved grunnmur.

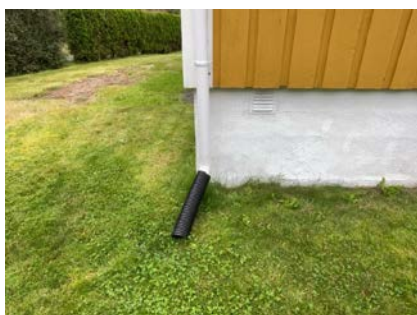
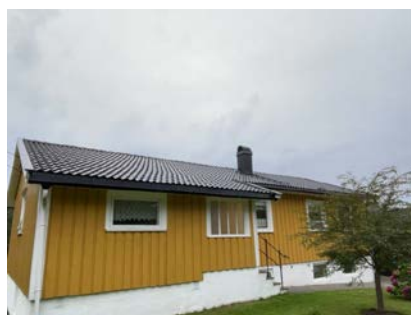
Veggkonstruksjon

Undersøkelsen er foretatt ved visuell inspeksjon, fra bakkenivå.

- Det bør foretas tiltak for å bedre lufting av kledningen.

Det må påregnes normalt løpende vedlikehold og lokale utbedringer av kledningen. Utlufting av kledningen, vindsperre og eventuell etterisolering er naturlig å utbedre når kledningen en gang skal skiftes.

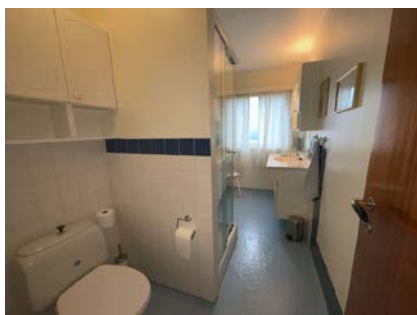
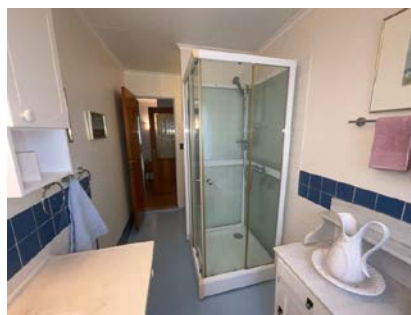
HOVEDETASJE > BAD

TG 2 Tilliggende konstruksjoner våtrom

Det ble utført fuktmåling ved avløpsgjennomføringer fra tilstøtende / underliggende bodrom.

- Hulltaking er ikke foretatt da det allerede er påvist andre avvik i våtsonen.

Teknisk utførelse rundt sluk i kombinasjon med rustsvekkelser i sluket medfører økt risiko for utettheter.

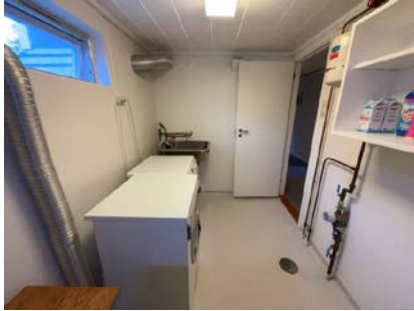
UNDERETASJE > VASKEROM

Tilliggende konstruksjoner våtrom

Hulltaking er ikke foretatt da det allerede er påvist andre avvik i våtsonen.

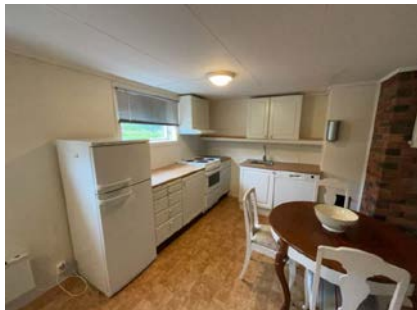
UNDERETASJE > KJØKKEN

Avtrekk

Rens av ventilator og tilhørende avkastslange. Dersom friksjonslyden vedvarer må det påregnes utskiftning av lager eller ventilatoren i sin helhet.

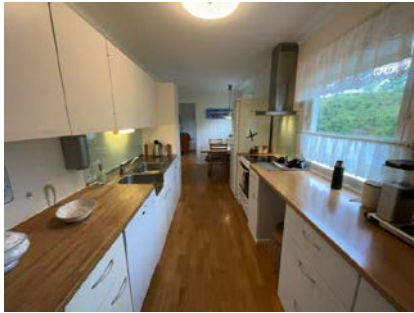
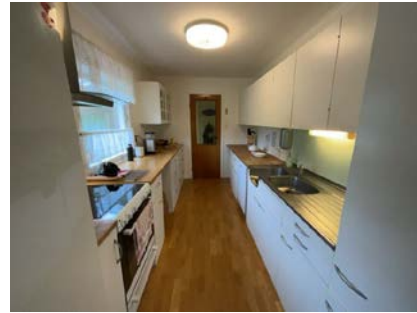
HOVEDETASJE > KJØKKEN

TG 1 Avtrekk

Kjøkkenventilator med avkast ut. Installasjonen var i bruk på befaringstidspunktet.

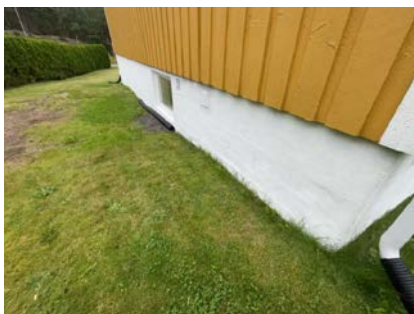
Grunnmur og fundamenter

Grunnmuren er oppført i helstøpt betong. Betongkvalitet og armering er ikke vurdert. Plasstøpte grunnmurer fra den aktuelle tidsperioden inneholder erfaringsmessig stor grad av kult og steinmasser og manglende eller begrenset grad av armering. Støpt betonggulv mot terreng i underetasjen.

Betonggulver fra den aktuelle tidsperioden er erfaringsmessig utført uten fuktsperre, armering og isolasjon.

I forbindelse med en eventuell fremtidig renovering anbefales etablering av tett / kapillærbrytende sjikt mot grunnen.

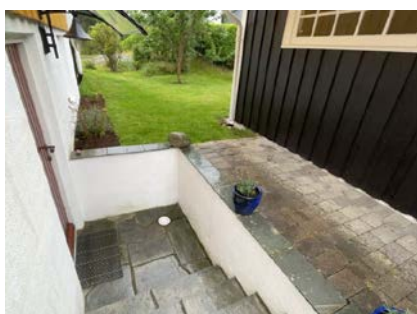
Terrengforhold

Hoveddelen av den utvendige opparbeidelsen rundt grunnmurene er tilnærmet flatplanert.

Terrengforholdene må holdes under oppsikt. Eventuelle tiltak må vurderes i forhold til overvannstilsig i nedbørsperioder og perioder med overganger mellom frost og snøsmelting. Eventuelle tiltak og terrengjusteringer bør også vurderes i forbindelse med en fremtidig redrening rundt boligen. Drensløsning i bunn av trappenedgang til kjeller må holdes åpen og vedlikeholdes jevnlig, for å redusere risikoen for innsig av vann ved dørterskel til kjellergang.

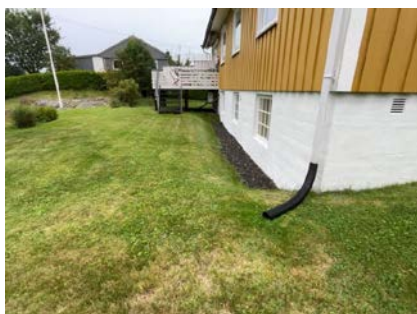
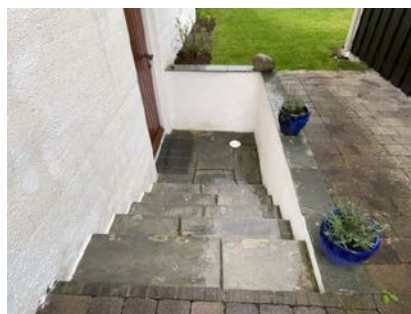
TG 1 Utvendige vann- og avløpsledninger

Vann og avløpsledninger er nedgravet og/eller skjult under terrengflater. Utvendige vann og avløpsledninger er derfor ikke fysisk kontrollert eller vurdert. Vurderingen beror utelukkende på tilgjengelige opplysninger om anleggets alder og naturlig slitasje. Tilgjengelige opplysninger tilsier at boligen er tilknyttet kommunalt vann og avløp. I følge eier og fremlagt ferdigmelding fra kommunens vann og avløpsregister ble utvendige vann og avløpsledninger skiftet i 2013. Videre blir det opplyst at stikkledninger mellom yttervegg/grunnmur og kommunalt tilkoblingspunkt ble skiftet. Viser for øvrig til kommentarer vedrørende innvendige vann og avløpsrør.

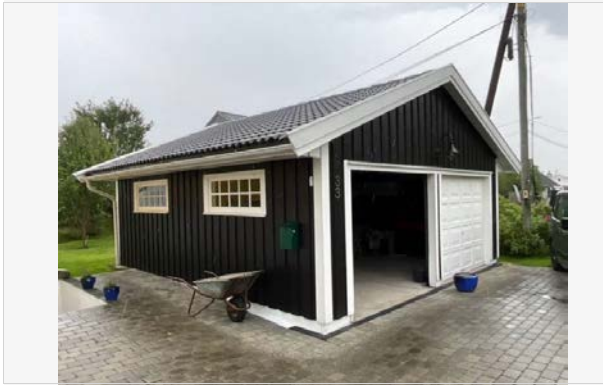
Garasje

Støpt betongsåle mot terreng og ringmursoppkant. Det ble registrert noe sprekkdannelser i betonggulvet. Videre ble det registrert noe retningsavvik / horisontalavvik i ringmuren, mot portsiden. Vurderingen omfatter også det tilstøtende bindingsverket. Den vertikale ytterkonstruksjonen over ringmuren er oppført i bindingsverk av tre. Utvendige overflater er utført med stående malt tømmermannskledning. Deler av kledningen står i nær kontakt med terreng og er tidvis utsatt for ekstra fuktbelastning. Taket er en plassbygget saltakskonstruksjon med lett undertak av trefiberplater. Deler av undertaket har deformasjoner og muggdannelser ved takutstikkene, sannsynligvis som følge av innvendig kondensbelastning ved snøsmelting og/eller frigjøring av vanndamp fra regnvann, på motorkjøretøy. anbefaler økt grad av gjennomlufting for uttransportering av dampholdig luft. Bygningen er utført med takrenner og nedløp i metall. Det er ikke etablert snøfangere. Eventuell ettermontering av snøfangere medfører at eier må være oppmerksom på vektbelastningen ved opphopning av snølaste på taket. Bygningen er utført med malte trevinduer og 2 stk malte leddporter/garasjeporner i tre. Den ene porten er tilknyttet elektrisk portåpner. Utløpt garantitid for portåpneren. Nedre del av portene er tidvis utsatt for vannsprut fra terreng. Leddporter med speilfelt i tre krever normalt sett hyppigere vedlikeholdsintervaller.
