Gjærbrøndveien 67

Gjærbrøndveien 67, 4886
GRIMSTAD

Tilstandsrapport

Befaringsdato: 21.03.2024

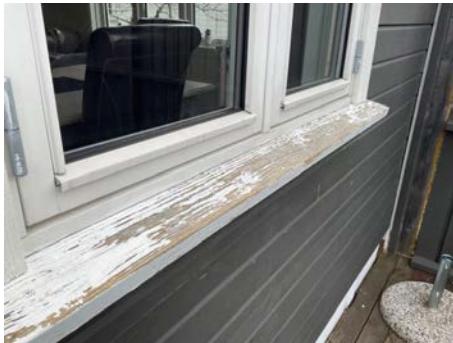
TG 3 Veggekonsruksjon

- Det er avvik:
- Kledning er byttet på 2 sider. På den ene siden hvor det er byttet så ser det ut til at det er lite lufting bak kledning. Man ønsker en god luftespalte for å unngå kondens mm bak kledning. På de to eldre sidene så er det stedvis råtepunkter som tilsier utskiftninger. Man kan kanskje skyve noe på vedlikehold større deler av veggen ved å bytte noen bord her og der, men utskiftning hele vegger må forventes. Når hele vegger byttes så bør disse vurderes etterisolert, deretter vindtetting, lufting, museband mm ihht dagens standard.

Trekonsruksjon med trekledning.

Utskiftninger påregnes. Kostnad er for bytte hele veggene.

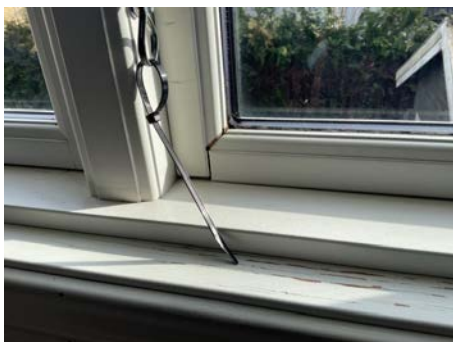
- Det er avvik:
- Nedre karm på et vindu har glidd ned litt, oppsyn. varierende årgang vinduer kjeller, enkelte eldre fra byggeår med liten isolasjonsevne. Eldre vinduer ved inngang. Vindu i trapp har redusert størrelse når byttet, så noe kledning lagt istedenfor utvendig side.

Ramme har glidd ned litt.

Videre moderniseringer eldre vinduer. Vedlikehold maling/lass mm.

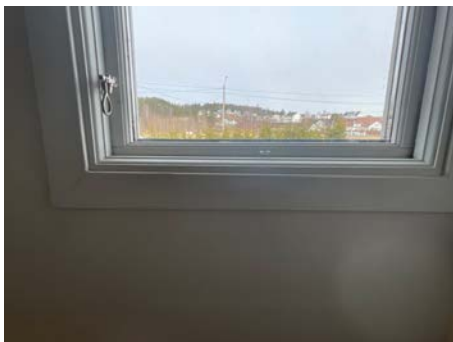
Litt skjevhet i ramme.

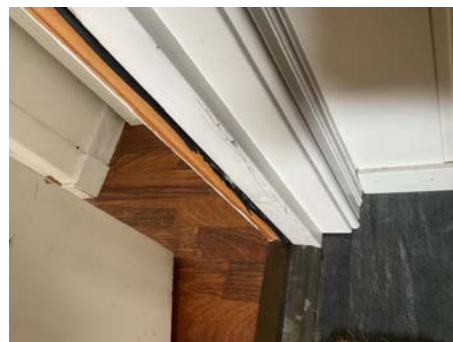
- Det er avvik:
- Inngangsdør 2 etasje burde hatt brann og lydhemmende kvaliteter. Det samme gleder til 1 etasje. Løs tettelst 1 etasje Kjellerdør har redusert funksjon, sitter i karm/svill.

Løs tetteliste 1 etasje.

Justere/vedlikehold kjellerdør. Anbefales å oppgradere kvalitet inngangsdører men avhengig av om boligen skal brukes som to boenheter.

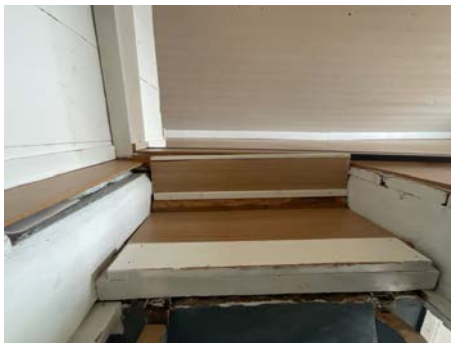
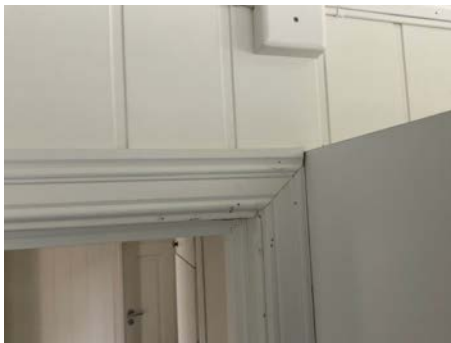
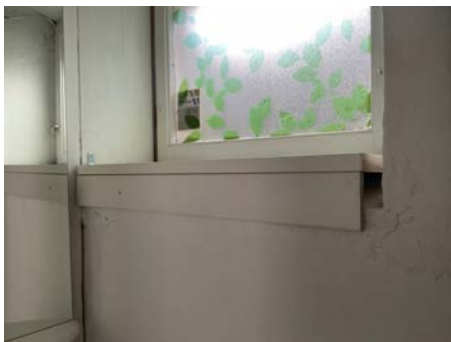
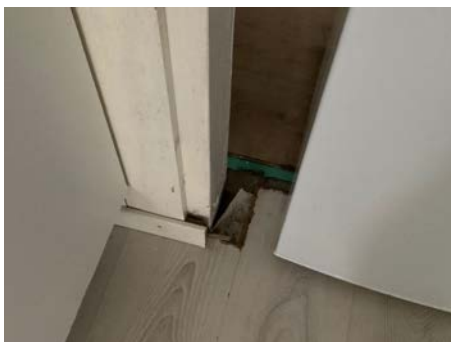
TG 2 Etasjeskille/gulv mot grunn

Etasjeskille i tre.

- Målt høydeforskjell på over 15 mm gjennom hele rommet. Tilstandsgrad 2 gis med bakgrunn i standardens krav til godkjente måleavvik.
- Målt høydeforskjell på mellom 10 - 20 mm innenfor en lengde på 2 meter. Tilstandsgrad 2 gis med bakgrunn i standardens krav til godkjente måleavvik.

Det er utført stikk kontroll av nivåforskjeller spredte steder i boligen, fortrinnsvis i store rom. Noe avvik observert. Stedv kan knirk oppleves.

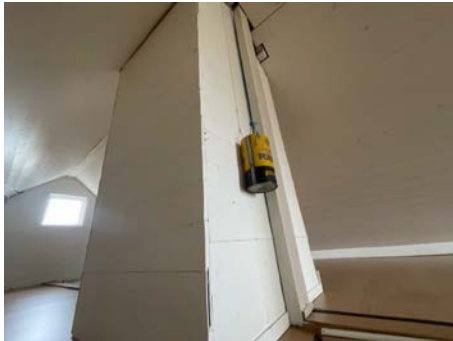
Mangler list øverst.

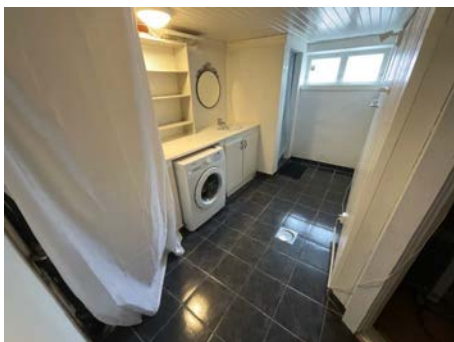
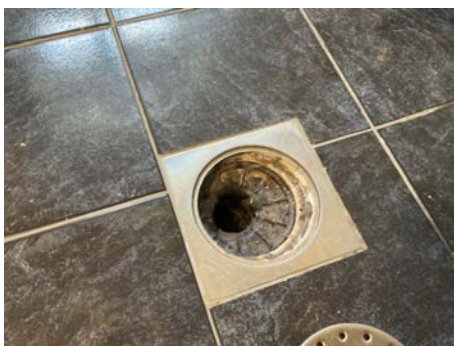
KJELLER > BAD/VASKEROM

TG 2 Tilliggende konstruksjoner våtrom

Det ble utført fuktmåling med fuktindikator i dusj, med utslag. Murflater som sådan tåler noe fukt.

Oppsyn, vurderer dusjkabinett for å redusere påkjenningen.

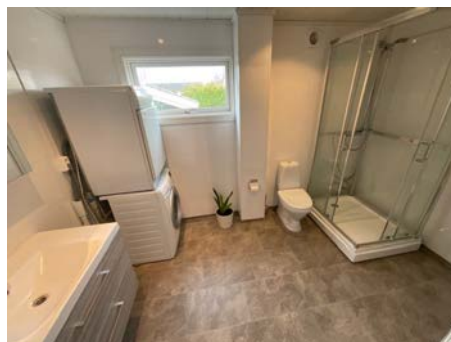
1 ETASJE > BAD/VASKEROM

TG 2 Overflater vegger og himling

List under veggplater fremstår stedvis litt ufagmessig utført. Synlig på mellomrom mellom list og platebunn. Disse skal ligge inntil hverandre med fug for å ikke få fuktoppbygging mm i platebunnen.

Oppsyn ved bruk.

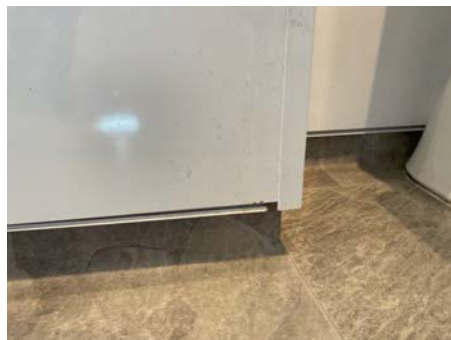
1 ETASJE > BAD/VASKEROM

TG 2 Overflater Gulv

Det er ikke fall mot Isuk i rommet. Stedvis noe men mindre enn ønsket. Dog oppkanter mot vegger og dørsvill slik at lekkasjesikring mot andre rom er OK.

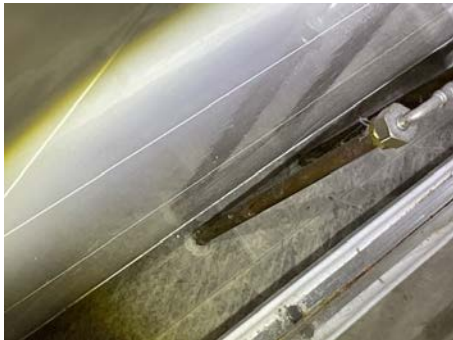
1 ETASJE > BAD/VASKEROM

TG 2 Sanitærutstyr og innredning

Noe sår/mindre sprekker i bunnen av kabinett.

Oppsyn. Utskiftning om utvikling.

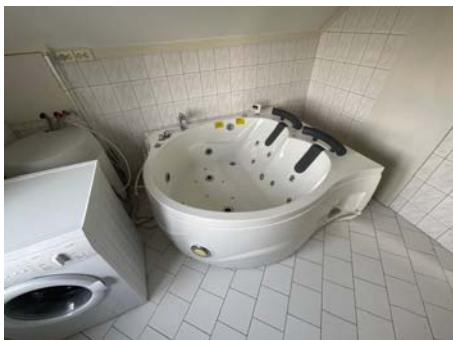
Defekt boblebad.

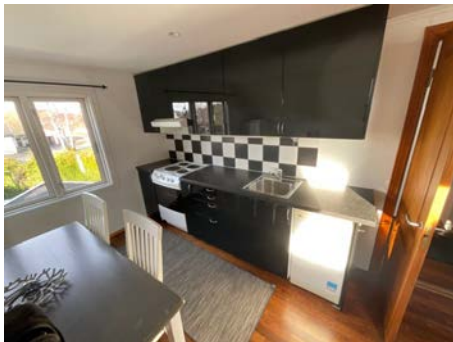
2 ETASJE > STUE/KJØKKEN

TG 1 Avtrekk

Det er ikke montert lekkasjesensor eller komfyrvakt. Litt merke bak komfyr og ved vifte.

Anbefales montert.

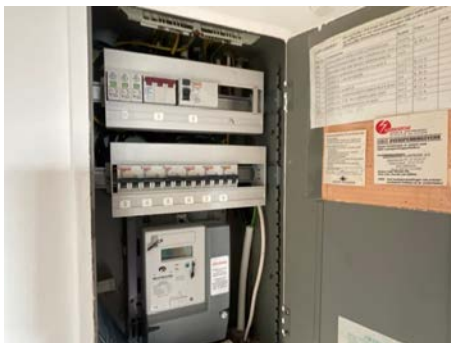
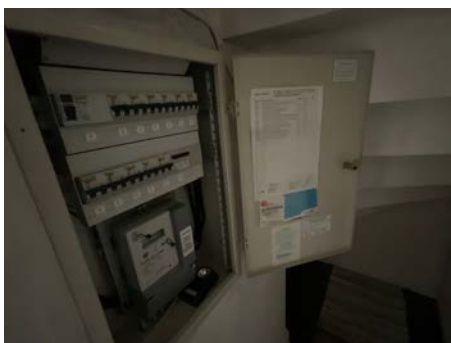
TG 2 Elektrisk anlegg

Ja Det gis en **tg2** fordi det mangler dokumentasjon/historikk i skap. Det er ikke avdekket noen åpenbare tegn til avvik eller feil, men gis generelt **tg2** ved slikt avvik. Takstmann har ikke elektrofaglig kompetanse og vurderingene er gjort utfra dokumentasjon, observasjon og selgers evt opplysninger.

Det anbefales på eldre anlegg å kontakte egen takstmann som er fagkyndig og kan lage egen rapport på el. anlegget.

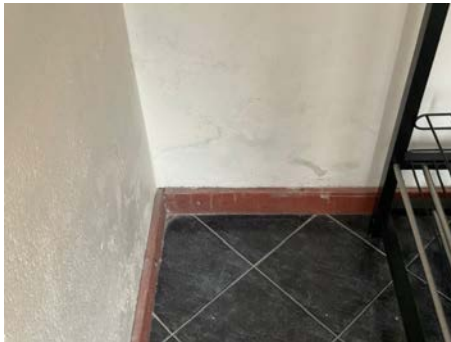
Litt saltutslag kjeller.
