Tilstandsrapport

Vesøygaten 13 I, 4876 GRIMSTAD

Befaringsdato: 02.10.2024

Autorisert foretak: M2 Takst AS

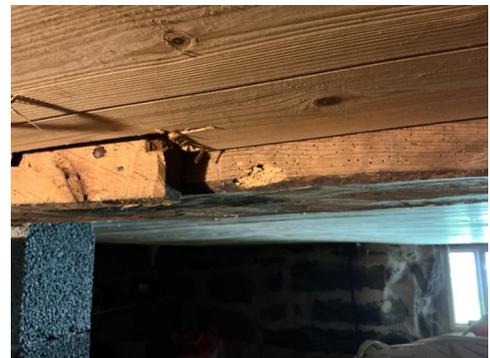
- Målt høydeforskjell på mellom 10 - 20 mm innenfor en lengde på 2 meter. Tilstandsgrad 2 gis med bakgrunn i standardens krav til godkjente måleavvik.
- Målt høydeforskjell på over 15 mm gjennom hele rommet. Tilstandsgrad 2 gis med bakgrunn i standardens krav til godkjente måleavvik.

Det er utført stikk kontroll av nivåforskjeller spredte steder i boligen, fortrinnsvis i store rom. Noe avvik observert. Stedvis knirk.

- For å få tilstandsgrad 0 eller 1 må høydeforskjeller rettes opp. Det vil imidlertid sjelden være økonomisk rasjonelt som et enkeltstående tiltak i en bolig som dette. Dersom boligen en gang skal renoveres, kan man vurdere slike tiltak.

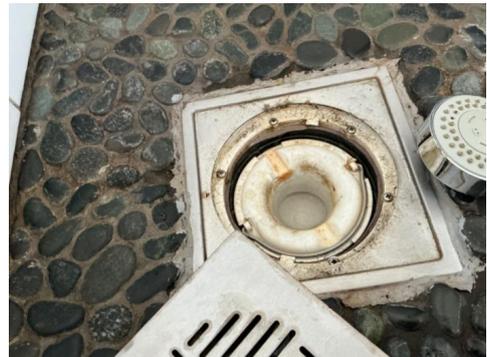
Det er stedvis riss i silikonfuger overgang gulv og vegg.

Det er sluk innenfor dusjsone og tett sokkel inn dit, ved evt lekkasje eller vannsøl utenfor dusj så vil ikke vann ledes enkleste vei til sluken.

Overvåk tilstanden jevnlig. For å få tilstandsgrad 0 eller 1 må tettesjiktet skiftes ut, men tidspunktet for når dette er nødvendig er vanskelig å si noe om.

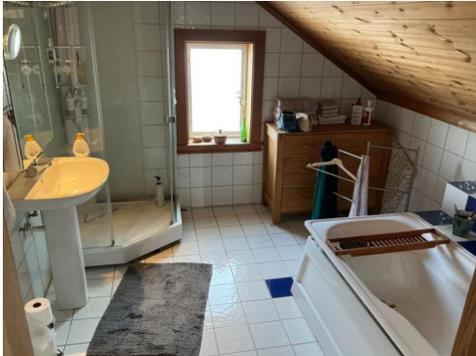
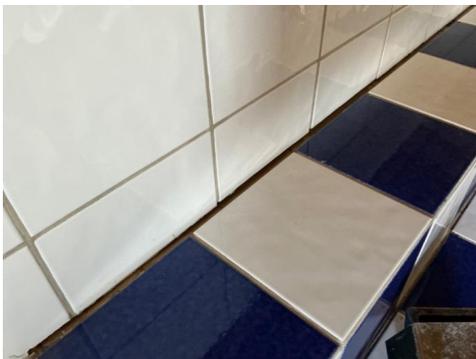
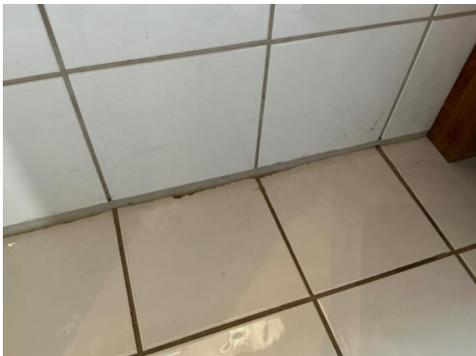
2 ETASJE > VASKEROM

Fliser på gulv. Det er ikke fall mot sluk i rommet iht dagens krav. Det er stedvis riss/mindre sprekker i flis. Hulrom under enkelte, dvs de har sluppet i flislim.

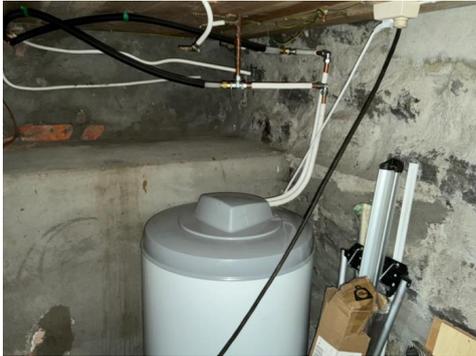
- Det er ikke påvist tilfredsstillende el-tilkobling av varmtvannstank iht. gjeldende forskrift.
