# Paulen 89

Flekkerøy

# Meget pen og velholdt enebolig med attraktiv, solrik og usjenert beliggenhet på rosmlig tomt - Dobbel garasje med loft

Enebolig  
  Paulen 89, 4625 FLEKKERØY

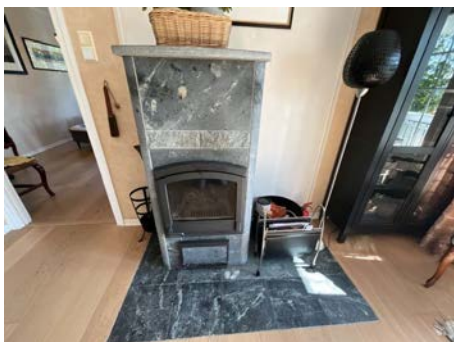
Ildsted i stue i 1. etasje

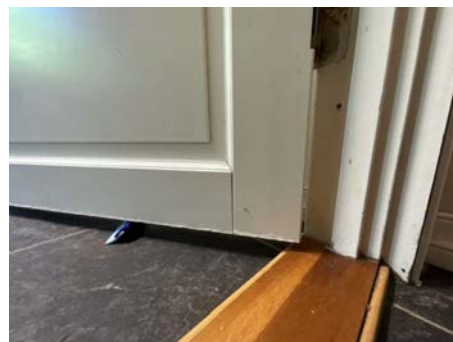
Dør til vaskerom

Det er fuktskade på nedre del av dørene til vaskerom og toalettrom.

Dører med skader bør skiftes.

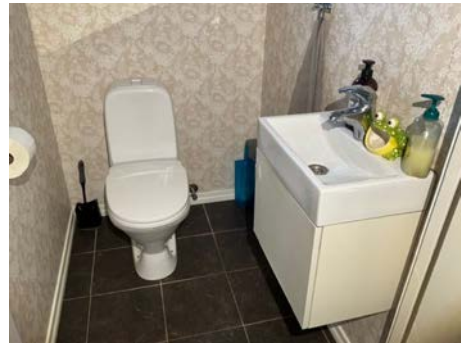
Toalettrom i 1. etasje

Utbedring/utskifting kan vurderes.
