# Feierheia 1

KRAGERØ - THOMESHEIA

# Flott, sjarmerende enebolig i et veletablert & sentrumsnært boligområde på Thomesheia!

Rapportdato: 23.09.2024

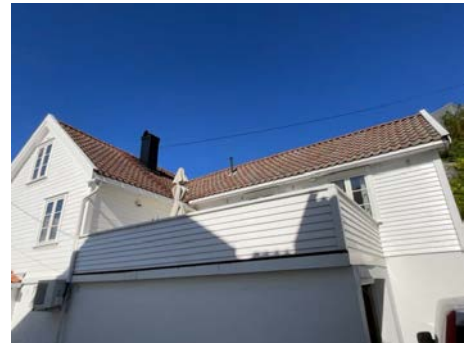
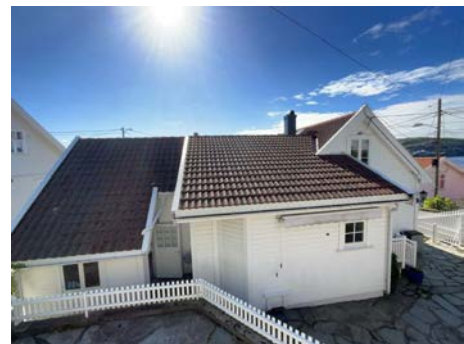
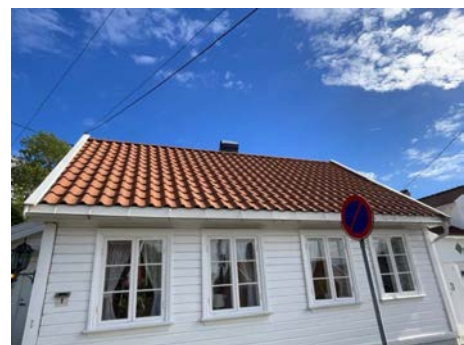
Utsnitt taktekkning.

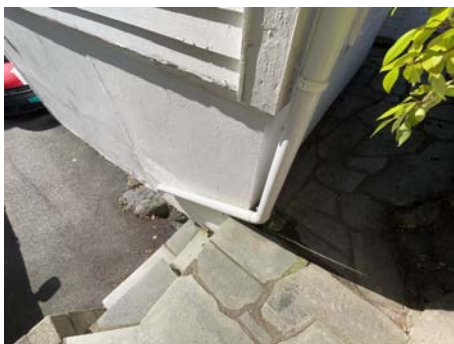
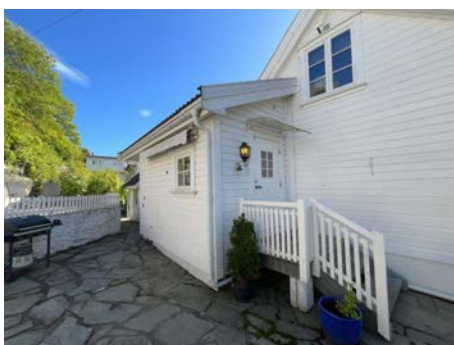
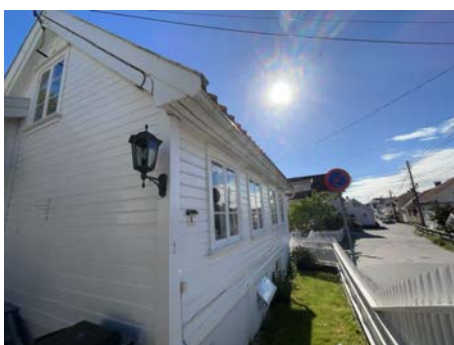
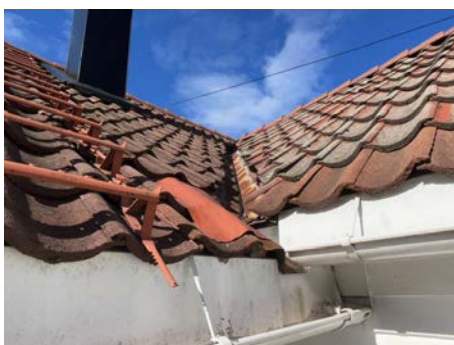
Det er registrert rust og vær slitasje på gradrenner.

Utsnitt renner og nedløp.

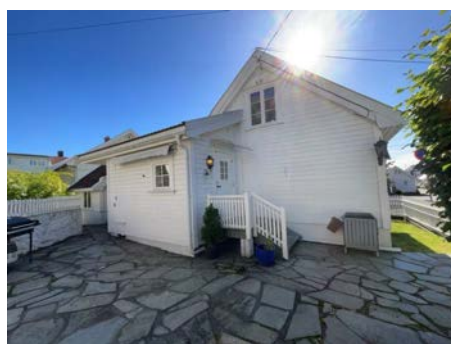
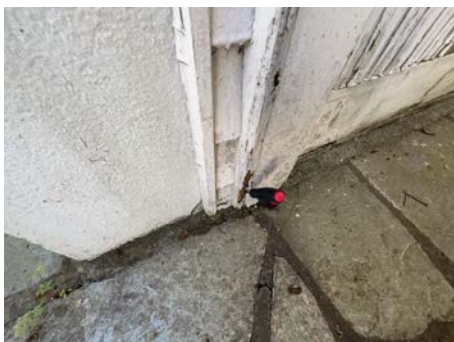
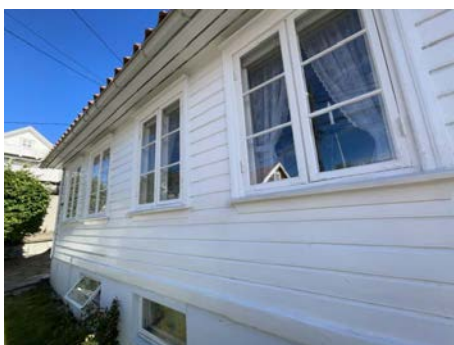
Dette er en risiko konstruksjon, med tanke på alder og råte i kledning, det er fare for skjulte feil og avvik.

- Det er ingen eller liten lufting i nedre kant av kledning mot grunnmur.
- Det er påvist spredte råteskader i bordkledningen.
- Det er værslitt/oppsprukket trevirke/trepaneler.

Utsnitt veggkonstruksjon.

- Det bør foretas tiltak for å bedre lufting av kledningen.
- Råteskadet trekledning må skiftes ut.
- Lokal utbedring/utskiftning bør utføres.

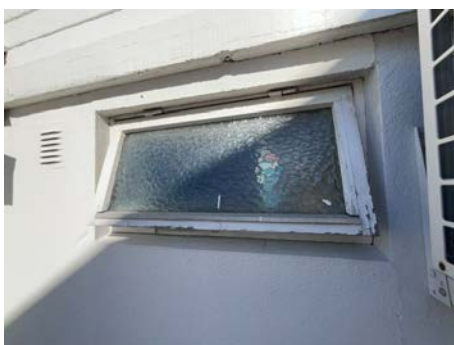
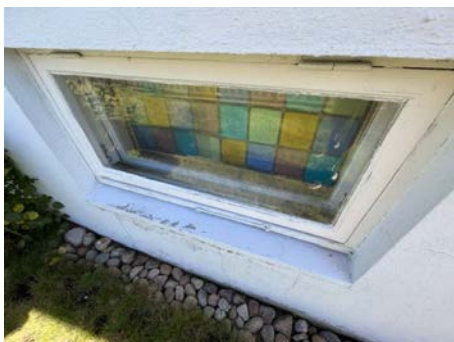
- Det er påvist vinduer med fukt/råteskader.

Eldre vinduer står for vedlikehold og utskiftning.

Utsnitt vinduer.

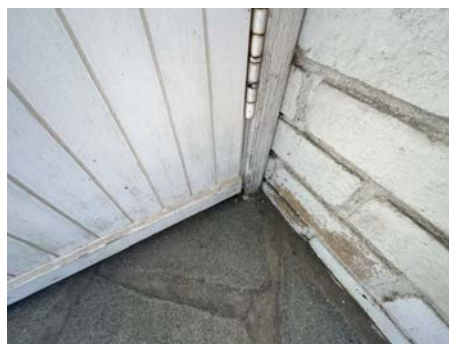
- Det er påvist dør(er) med fukt/råteskader.

Ytterdør mot bod og hybel står for utskiftning og vedlikehold.

Utsnitt ytterdør mot hybel.

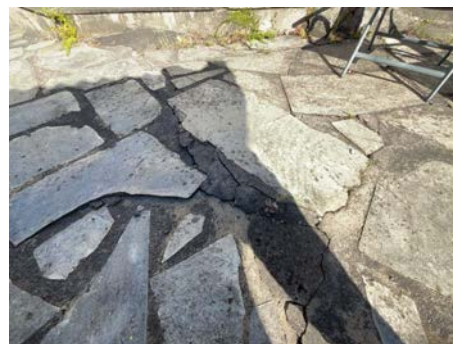
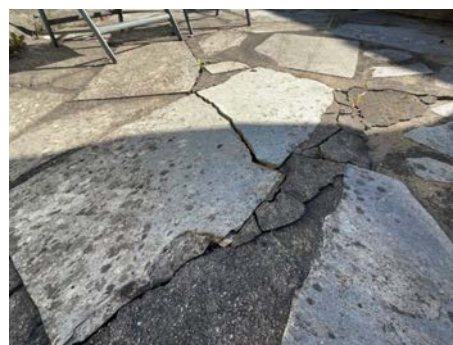
Utsnitt platting.

Det er registrert forvitring i betong og sprekker i skiferheller på plattinger.

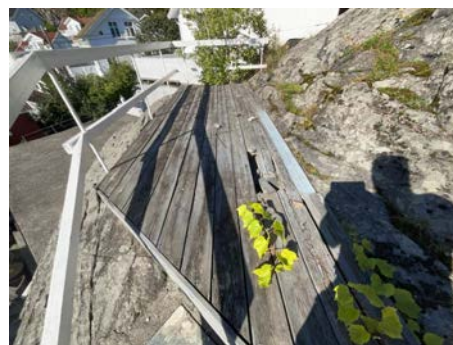
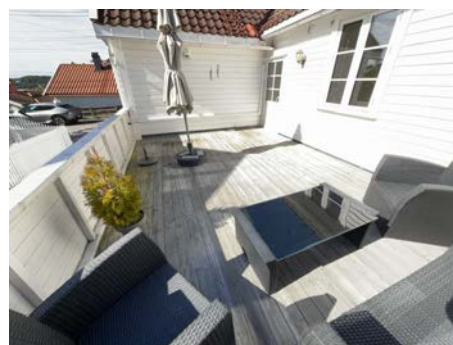
- Det er påvist fukt/råteskader i konstruksjonen.
- Balkong/terrasse ligger over innredede boligrom, usikker konstruksjon. Konstruksjonsutforming gir økt fare for skader.

Det er registrert terrasse med råte skader og for store åpninger i rekkverk.

Utsnitt terrasse.

- Råteskadede konstruksjoner må skiftes ut.
- Andre tiltak:

Terrasse liggende over garasje må overvåkes, økt risiko rundt denne konstruksjonen da den ligger over bruksrom.

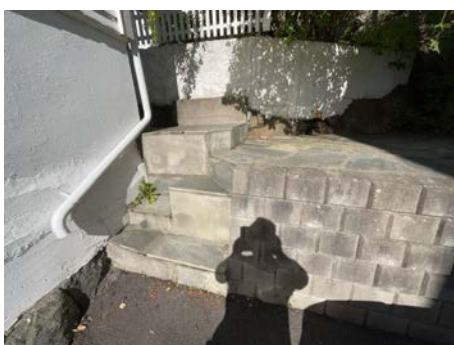
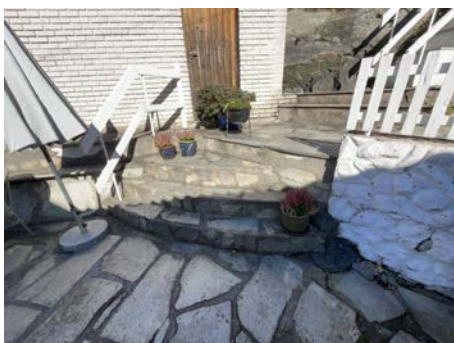
Utsnitt utvendige trapper.

- Rekkverk må monteres for å lukke avviket.

Rekkverk må utbedres.

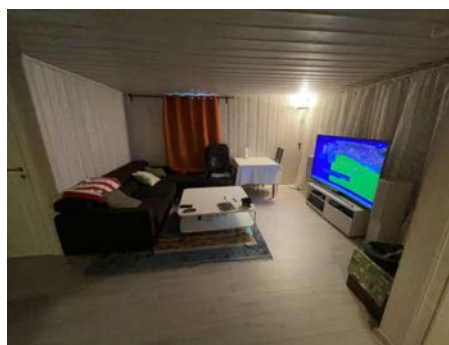
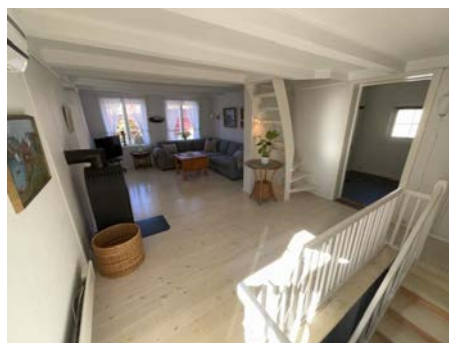
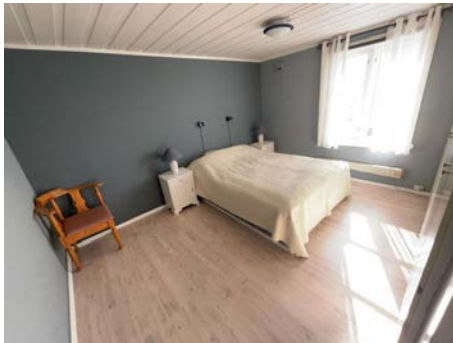
Det er registrert stedvis merker, sprekker/riss i flisfuger og slitasje på overflater.

Utsnitt overflater hybel.

Overflater må stedvis utbedres for TG:1.

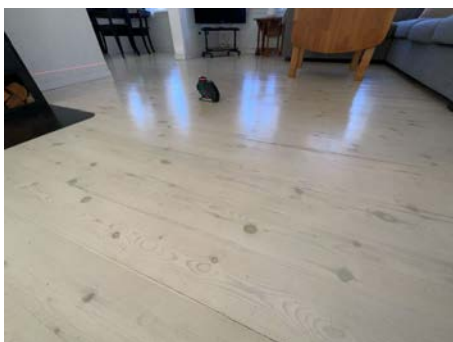
- Målt høydeforskjell på over 15 mm gjennom hele rommet. Tilstandsgrad 2 gis med bakgrunn i standardens krav til godkjente måleavvik.

Høydeforskjeller kontrollert.

Bjelkelag må overvåkes, anbefaler å utbedre eller forsterke bjelkelag om det skal utføres konstruksjonsendringer.

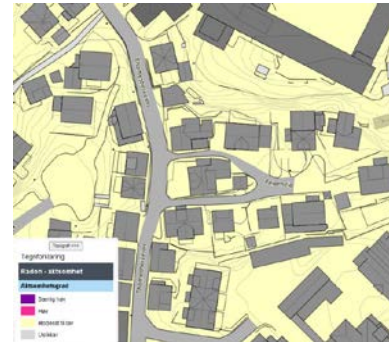
Radon aktsomhet.

Innhent dokumentasjon på radonmåling eller tiltak mot radon. Kan det ikke innhentes dokumentasjon bør det utføres en radonmåling.

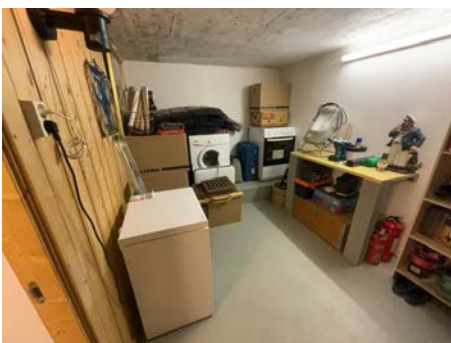
Det er registrert noe salt og fuktmerker på betong i rom under terreng. Det er registrert stedvis trevegger i rom under terreng med råte og fuktskader, det er ikke registrert høye målinger av fukt på befaringsdagen, men det er registrert trevegger som står for utskifting.

- Det er påvist indikasjoner på noe fuktgjennomtrenging i kjellergulv.
- Det er påvist indikasjoner på noe fuktgjennomtrenging inn i kjellermur.
- Det er påvist synlige fukt/råteskader i treverk i underetg./kjeller, hulltaking er derfor ikke nødvendig

Utsnitt rom under terreng.

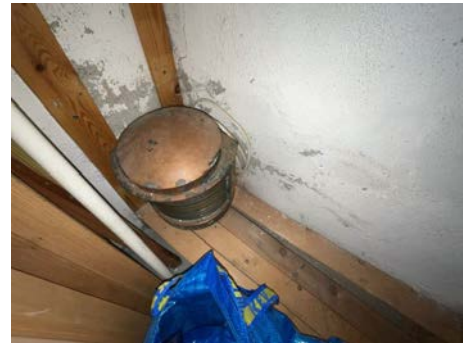
Registrert salt på grunnmur.

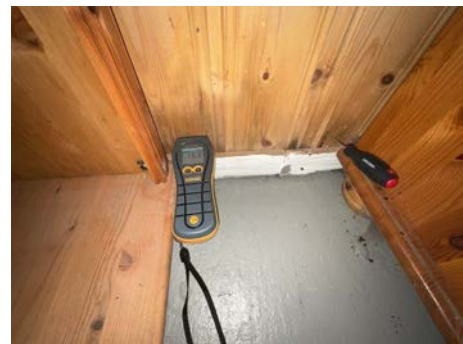
Råte i trevegg.

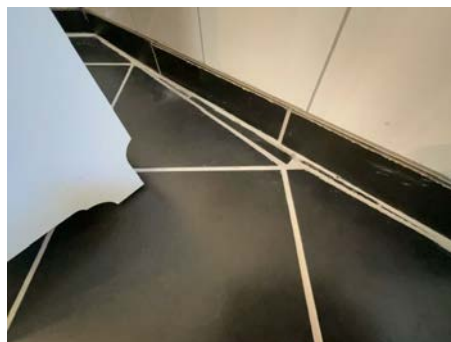
Utsnitt baderomsgulv.

Løse sokkelflis må utbedres for TG:1.

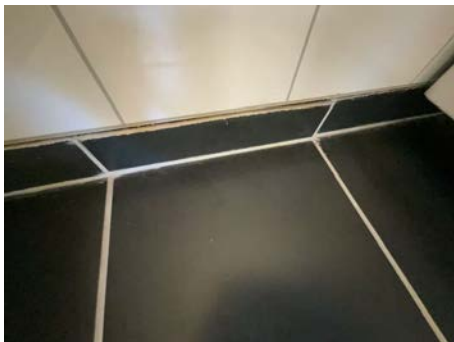
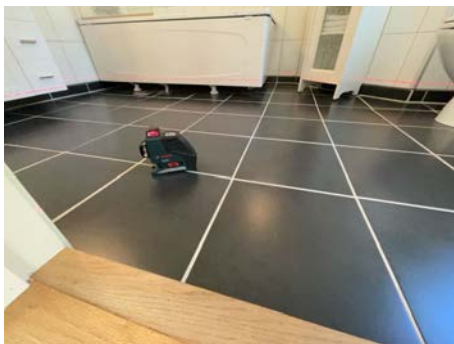
Utsnitt baderomsgulv.

Innhent dokumentasjon om mulig på membran/tettesjikt, kan ikke dokumentasjon innhentes er det fare for skjulte feil eller avvik.

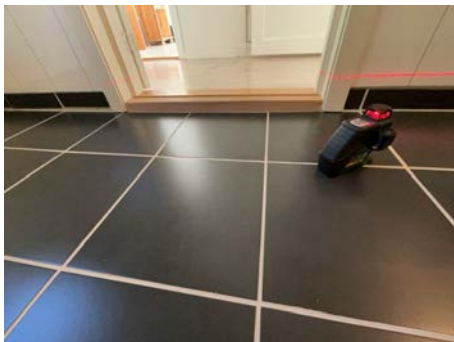
Utsnitt baderomsgulv.

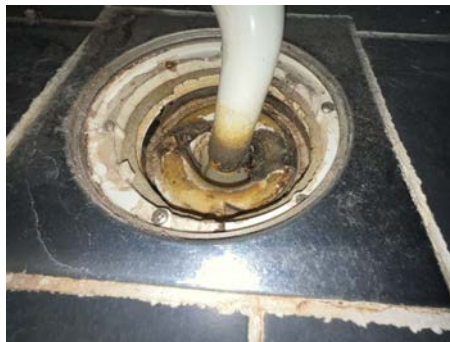
Plastsluk.

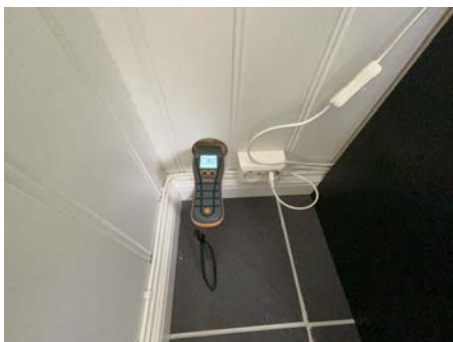
Hulltaking er foretatt uten å påvise unormale forhold.

Hulltaking.

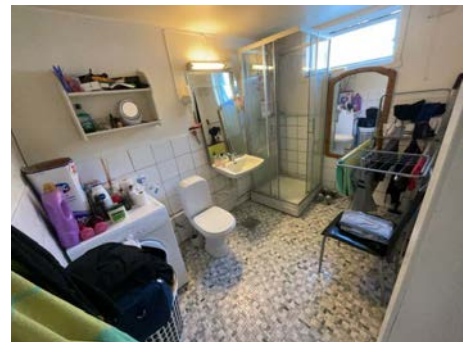
Utsnitt baderom.

- Våtrommet må totalrenoveres. Alle forhold med tettesjikt, våtsone, sluk m.m. må dokumenteres.

Kostnadsestimat: 100 000 - 300 000

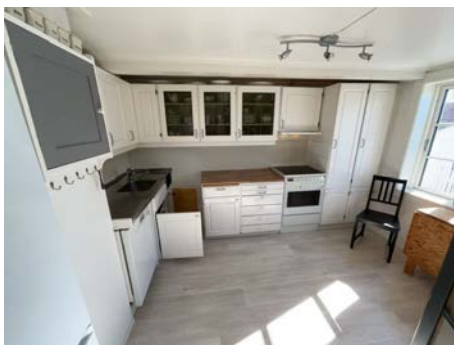
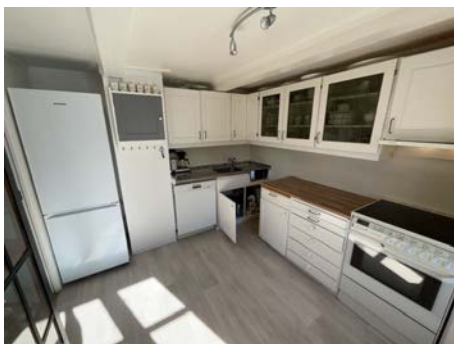
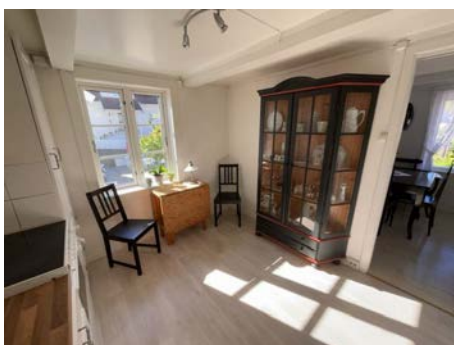
- Det er påvist skader på overflater/kjøkkeninnredning utover normal slitasjegrad.

Utsnitt kjøkken.

Kostnadsestimat: Under 10 000

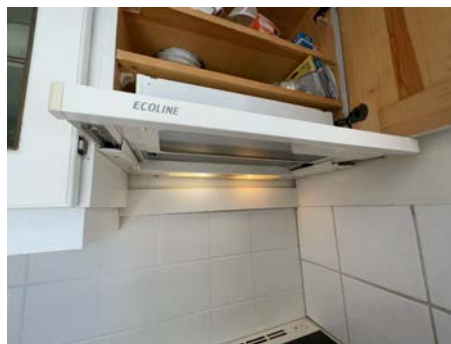
Det er kjøkkenventilator med avtrekk ut.

Avtrekk kjøkken.

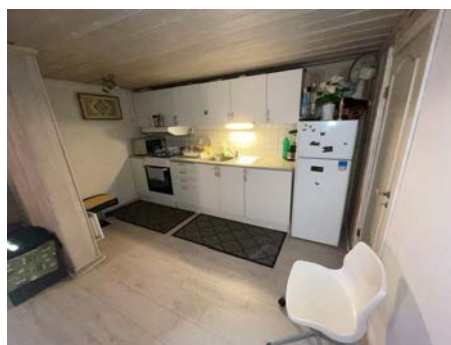
Folierte skrog med profilerte fronter.  
Laminat benkeplate med enkel vask i stål.  
Avsatt plass til kjøleskap og komfyr.

Utsnitt kjøkken.

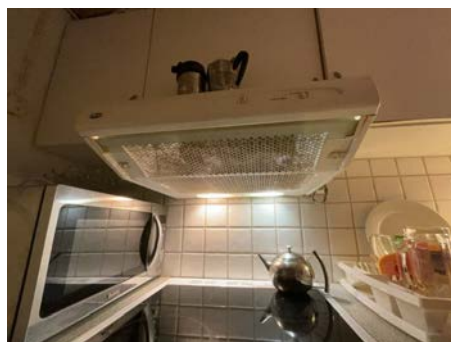
Det er kjøkkenventilator med avtrekk ut.

Avtrekk kjøkken.

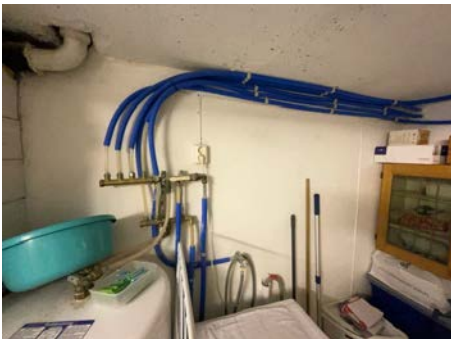
- Tidspunkt for utskiftning av vannledninger nærmer seg.
- Det er ikke behov for utbedringstiltak siden anlegget fungerer i dag, men ut ifra alder kan skader plutselig oppstå på eldre anlegg.
- I forbindelse med oppgradering av våtrom vil det være naturlig med utskiftning av rør.

Utsnitt rør-i-rør.

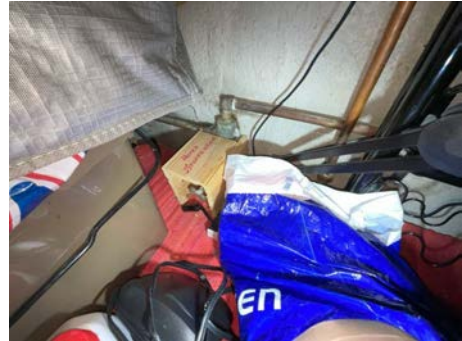
Utsnitt stoppekran.

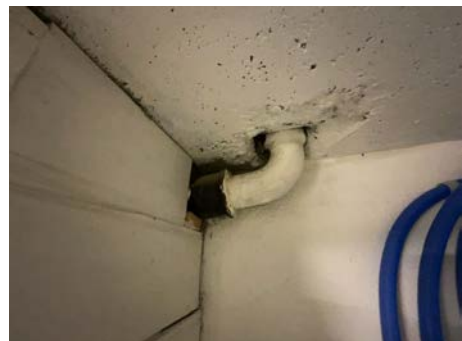
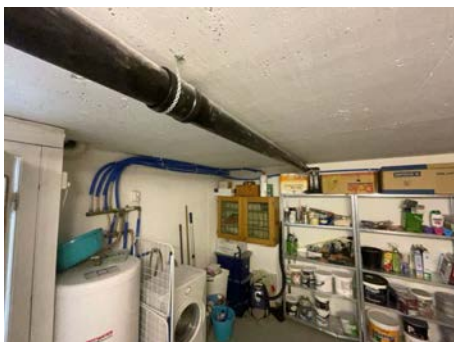
- Det er ikke behov for utbedringstiltak siden anlegget fungerer i dag, men ut ifra alder kan skader plutselig oppstå på eldre anlegg.
- I forbindelse med oppgradering av våtrom vil det være naturlig med utskiftning av rør.

Utsnitt avløpsrør.

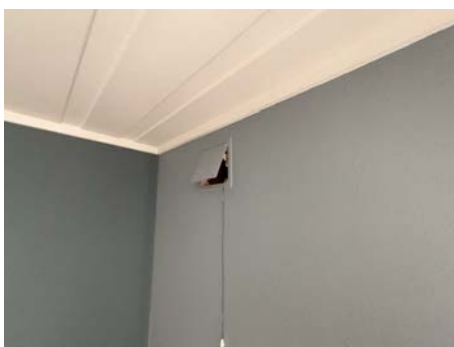
- Det er påvist mangelfull ventilasjon på ett eller flere rom i boligen.

Luftutskiftning må vurderes etter bruk, men det kan ikke utelukkes at det trengs flere veggventiler.

Veggventil på soverom.

**Kostnadsestimat: Under 10 000**

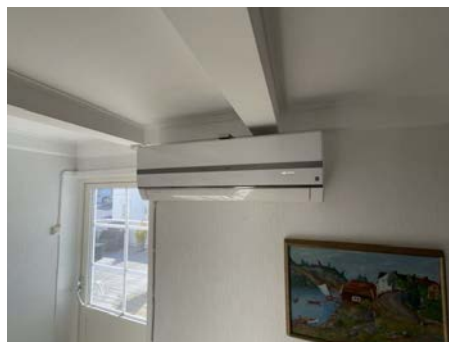
TG på varmepumpe er satt ut fra synlige fysiske skader eller løse ledninger.

Varmepumpe er ikke funksjonstestet.

Varmepumpe.

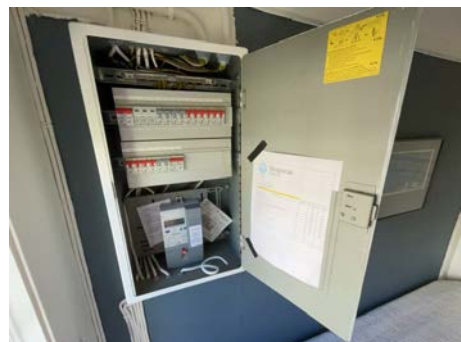
Utsnitt sikringsskap.

Kostnadsestimat gitt for kontroll, avvik funnet av fagkyndig kommer i tillegg.

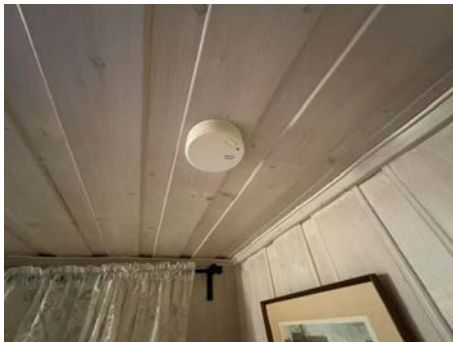
Det er registrert brannslukningsapparater og røykvarslere.

Røykvarsler.

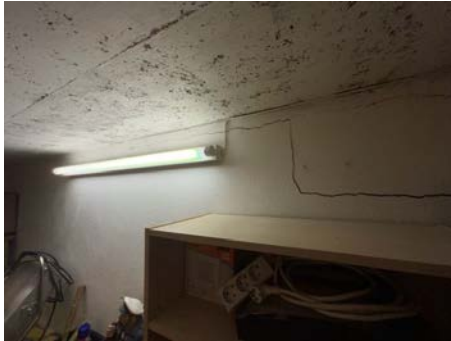
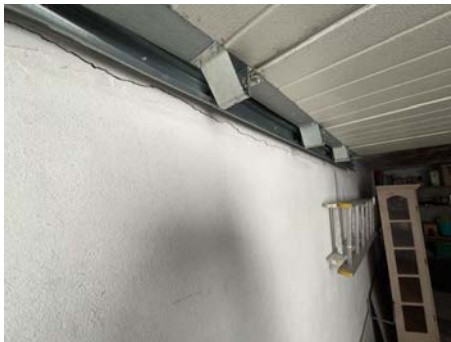
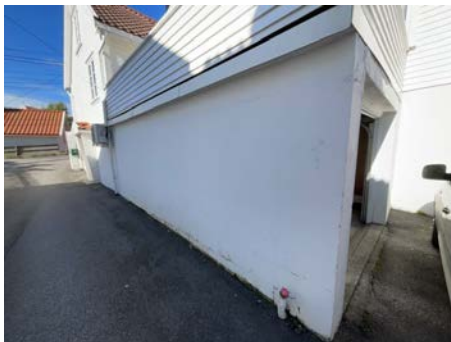
- Det er registrert horisontalriss som er symptom på jordtrykk.
- Det er registrert skråriss som er symptom på setninger.
- Grunnmuren har sprekkeformasjoner.

Det er registrert noe forvitring og riss i puss.

Utsnitt grunnmur.

- Påviste skader må utbedres.
- Lokal utbedring må utføres.

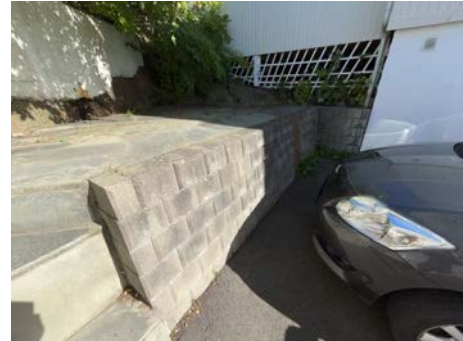
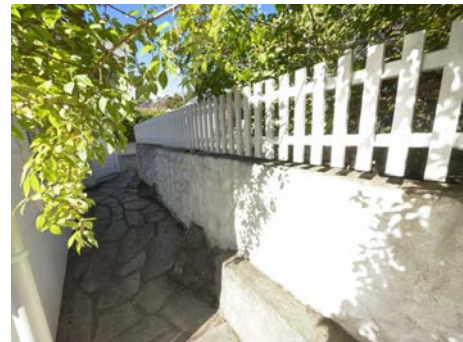
Utsnitt forstøtningsmur.

- Det er påvist mindre sprekker og/eller skjevheter i muren.
- Det mangler rekkverk/annen sikring på forstøtningsmuren(e) ut ifra dagens krav.

Det er registrert forvitring, sprekker og riss i forstøtningsmurer.

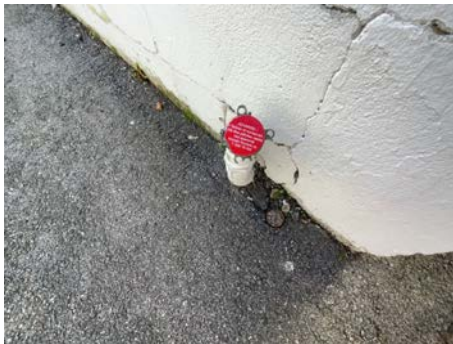
Oljetank i stål støpt ned under garasje.  
Denne er konservert av Nortank.no

Det er markert advarsel på lokk og kontakt informasjon.

Konservert oljetank.
