Matkronvegen 170

Tilstandsrapport

Befaringsdato: 19.06.2024

Rapportdato: 26.06.2024

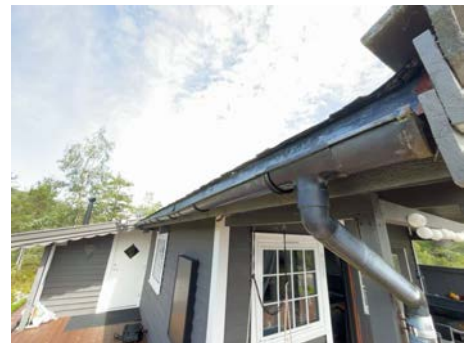
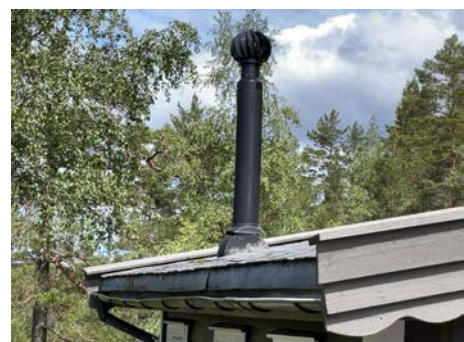
- Tidspunkt for utskifting av takrenner, nedløp og dryppbeslag nærmer seg. Det kan ikke utelukkes utbedringstiltak om det viser seg at renner lekker.

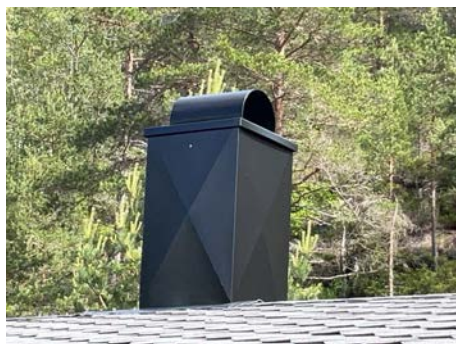
Saltaksformet luftet sperrekonstruksjon med mønedrager. Synlig åpning for lufting i gesimskasser ukjent om det foreligger gjennomlufting ved mønekam.

Takhimling var lukket på befaringsdagen uten inspeksjonsmulighet utenom innvendig i hytten. Det gjøres oppmerksom på at takkonstruksjoner som er kledd inne eller ikke har inspeksjonsmulighet er en risikokonstruksjon.

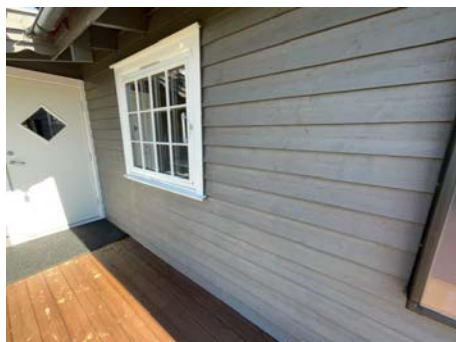
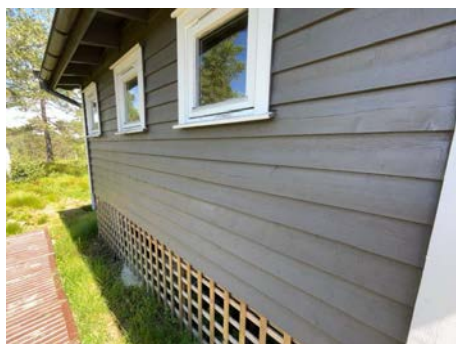
Selger har malt hytten i sin eietid.

Kledningen fremstår godt vedlikeholdt og i normal god stand.

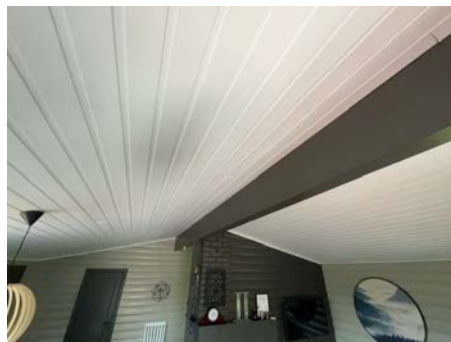
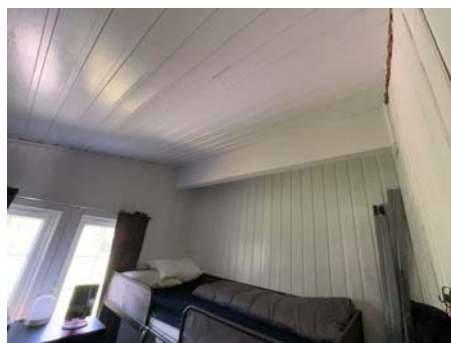
! TG 2 Takkonstruksjon/Loft

- Det er avvik:
 - Hele takkonstruksjonen er gjenbygget. Det er ingen mulighet til vurdering utover alder og observasjoner fra underliggende etg. Det er ikke fremlagt dokumentasjon på oppbygging av tak.

Punktet må sees i sammenheng med Taktekking

- Tiltak:
 - Det er ikke behov for utbedring ut fra at det ikke ble påvist symptom på avvik, men jevnlig observasjon av takhimling for eventuelle forandringer.

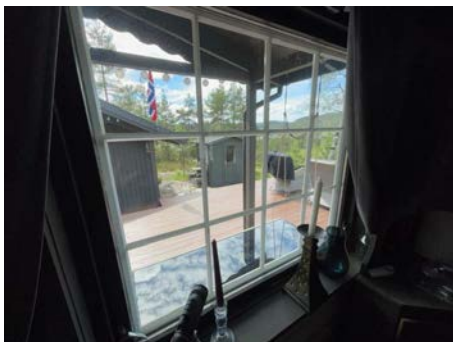
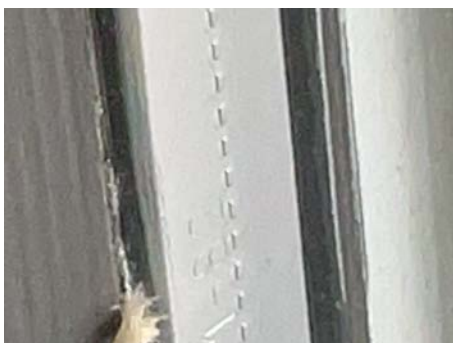
! TG 2 Vinduer

Det ble ikke registrert avvik utover normal slitasjegrade basert på alder- og bruk. Vinduer ble funksjonstestet uten at det ble registrert vesentlige avvik, men det gjøres oppmerksom på at enkelte vinduer henger noe i karm, mulig grunnet lite bruk og utvendig maling. Noe småjusteringer kan mulig med fordel utføres, men ansees ikke som et avvik.

- Basert på alder må det kunne forventes at vinduer er en del av det fremtidige vedlikehold- og utskiftingsbehovet.

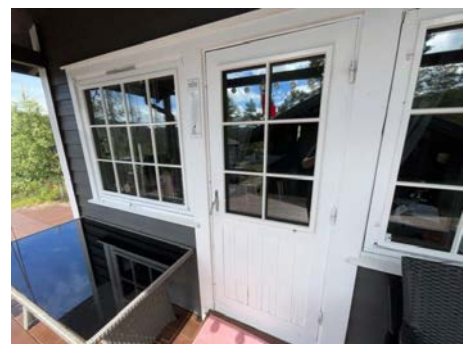
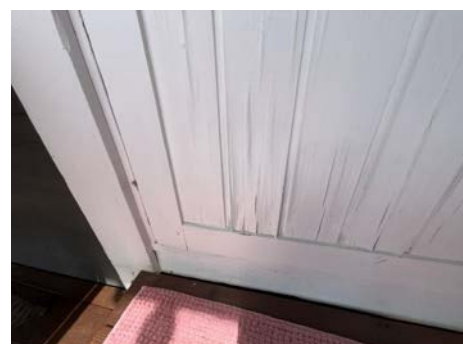
🔍 TG 2 Dører

Malt hovedytterdør og balkongdør. Balkongdør har 2-lags isolerglass.

Hovedinngangsdør er av nyere dato og fungerte fint, TG 1.

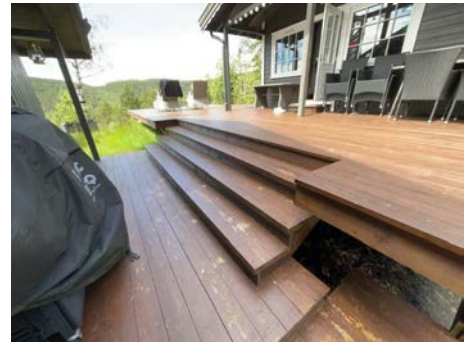
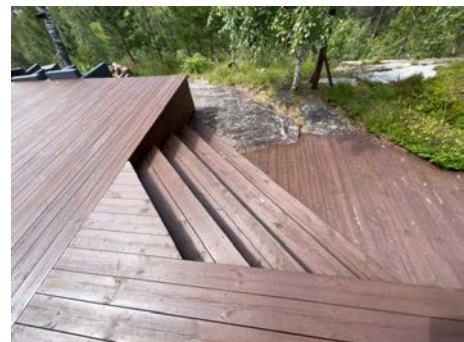
TG 1 Utvendige trapper

Utvendig trapper av tre.
Trappene fremstod i god stand. Selger har i sin eietid behandlet overflater med beis.

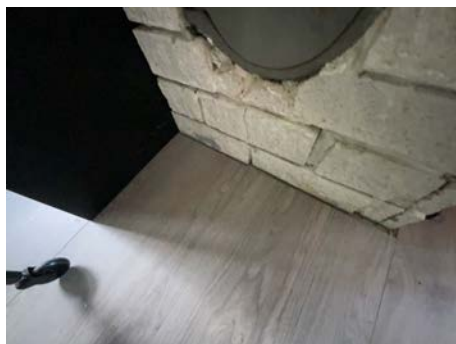
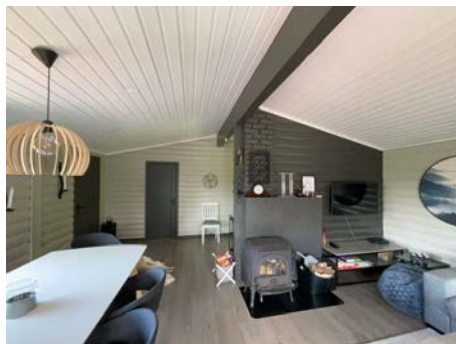
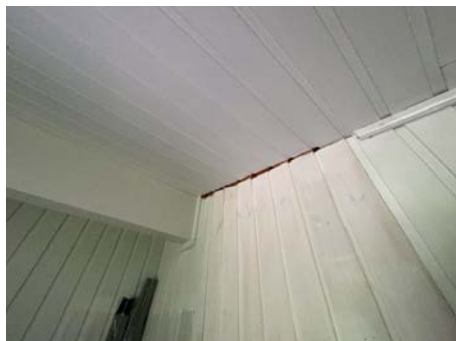
TG 2 Overflater

- Det er avvik:
- Det mangler noe ferdigstillelse av malerarbeider og listing i enkelte rom.

- Avviket er kun av estetisk art. Ny eier må selv vurdere videre oppussing/ferdigstillelse etter eget behov og ønske.

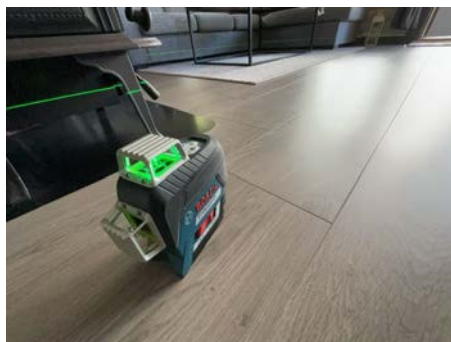
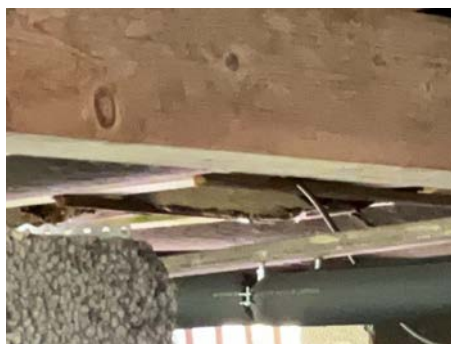
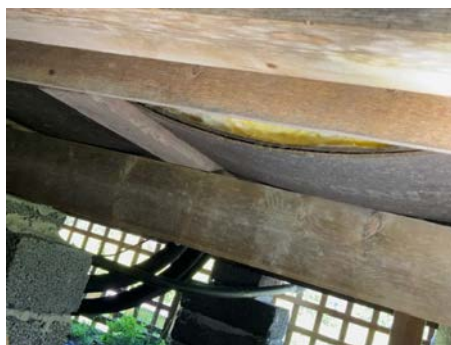
TG 2 Etasjeskille/gulv mot grunn

Etasjeskille/bjelkelag av tre.

Ved kontroll av nivåforskjell på gulv ble det kun registrert normale avvik alder tatt i betraktning basert på standardens krav. Kontrollen er kun stikkmessig utført.

- Det må påregnes utbedring av avviket.

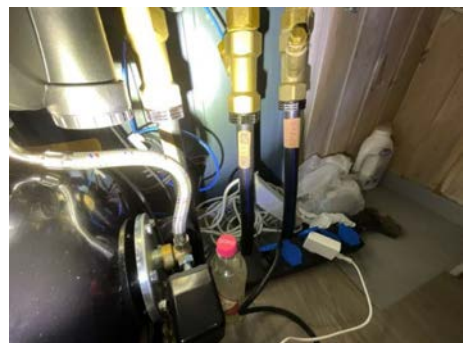
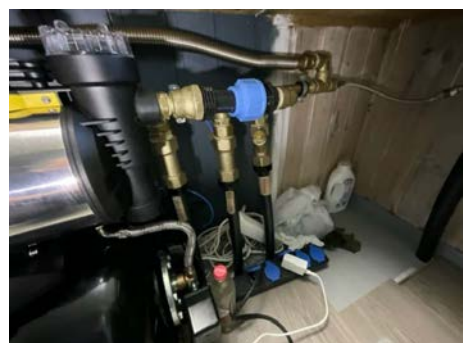
Vannledninger

Selger opplyser at det er lagt varmekabler i vannrørene, men at vannrør alltid tømmes vinterstid når selgere ikke bruker hytten da strømkapasitet foregår via solcelleanlegg. Henviser til selger for ytterligere informasjon vedr. rutiner for dette.

Anlegget fungerer, men det må påregnes videreføring av dagens ordning/rutine når hytten ikke benyttes i perioder med kulde.

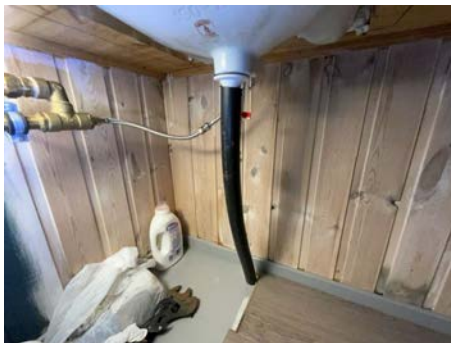
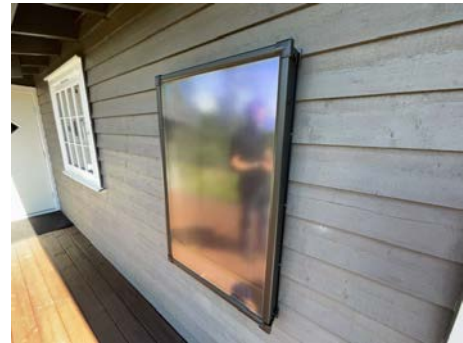
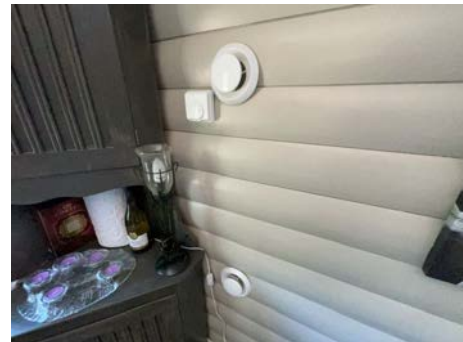
TG 1 Avløpsrør

Det ble ikke registrert lekkasje på vannrør.

TG gis for synlig vannrør innvendig i hytte, men det gjøres oppmerksom på at punktet må sees i sammenheng med vurdering for utvendig vann- og avløp senere i rapporten.

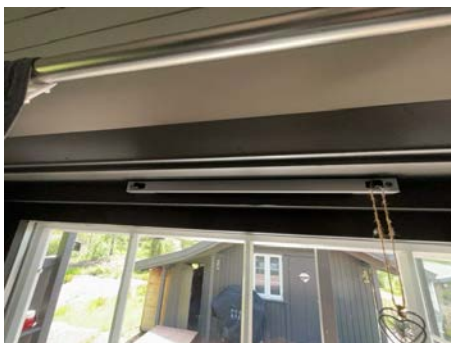
TG 1 Ventilasjon

Generell luftskifting i boligen skjer ved naturlig ventilasjon fra vindusventiler og ved at vinduer åpnes. I tillegg har selger montert et solcelledrevet ventilasjonsanlegg med to ventiler i stuen. Undertegnede har ikke kjennskap til funksjon på denne typen. Henviser til selger.

Ventileringen i hytten ansees som normal for fritidsboliger med størrelse under 150 kvm.

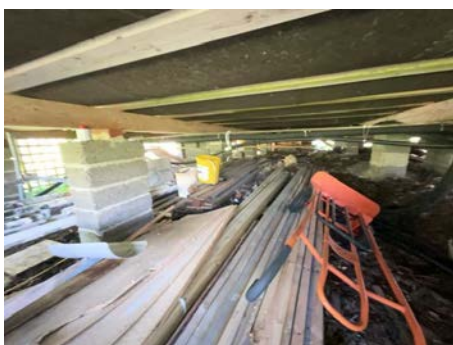
TG 1 Drenering

Hytten står på piler av Leca. Område under hytten består av grunn av fjell, jord, sann og morene.

Tilstand under hytten ansees som normal for hytter på piler. Normalt vedlikehold i form av å holde området under hytten ryddig for jord og annet som kan holde på fuktighet anbefales, særlig rundt piler.

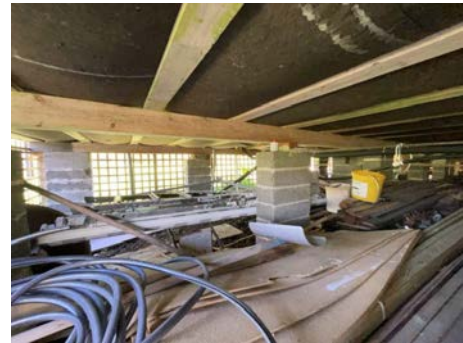
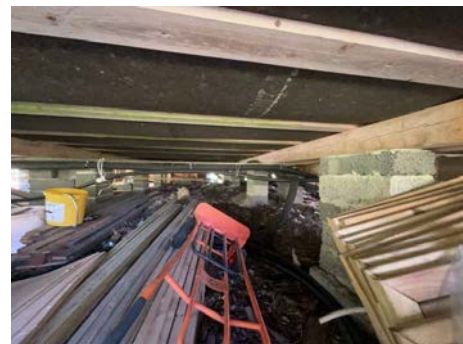
TG 1 Grunnmur og fundamenter

Hytten står på murte piler av Leca. Fundamentene fremstår som normalt solide og i ellers god stand.
