# Dåsnesvegen 4

# Stor enebolig med moderniseringsbehov | stort uthus | strandlinje til Otra

# Tilstandsrapport

Befaringsdato: 29.07.2024

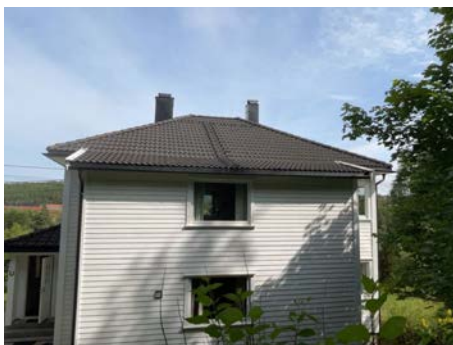
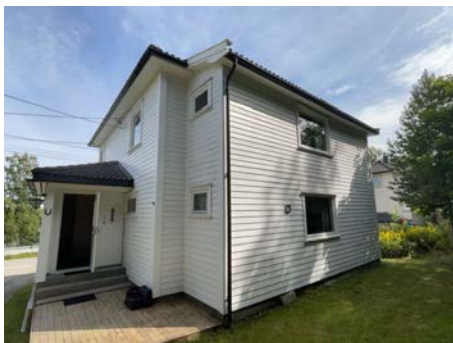
## TO2 Veggkonstruksjon

Tidstypisk bindingsverkkonstruksjon fra byggeår kledd med liggende bordkledning, enkelte bord er skiftet i senere tid. Kledningen er noe begrenset luftet ut ifra dagens løsninger.

- Det bør foretas ytterligere undersøkelser for å få kartlagt omfanget av evt. tiltak/utbedringer. Men lokale utbedringer og/eller helhetlig renovering må kunne forventes på sikt.

- Ved renovering av yttervegger anbefales det å etterisolere, påse også at det tilrettelegges for bedre lufting og tilstrekkelig musetetting. Manglende lufting gir økt risiko for fuktskader i konstruksjonen.

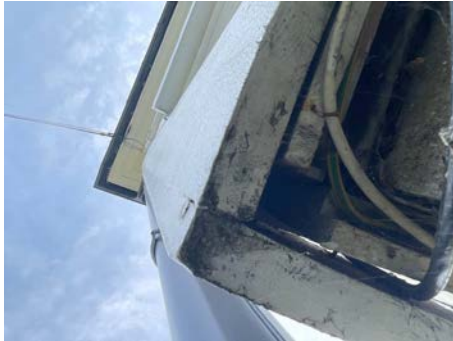
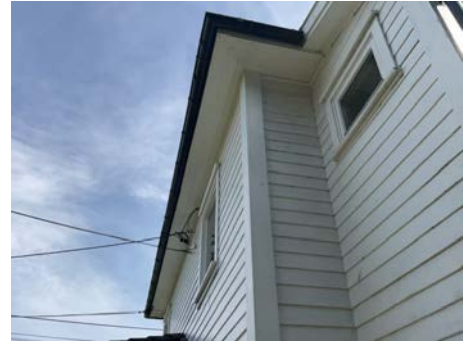
## TO 2 Takkonstruksjon/Loft

Utvendig > Takkonstruksjon/Loft: Det er begrenset/dårlig ventilering av takkonstruksjonen og kladdloft. Ingen synlige luftespalter i gesimskasser på hovedbygning, Det er ikke registrert dampsperre i takhimling mellom oppvarmet areal i 2. etasje og kaldtloft. Fuktskjolder på takpanel i underliggende etasje er stedvis påvist. Luke til kaldtloft har mangelfull diffusjonsporre og fremstår noe utett. Det er registrert et stort insektsbol som indikerer at kaldtloftet ikke er tett for insekter.

- Ukjent oppbygging av undertak. Innhent dokumentasjon om mulig. Dokumentasjon som viser fagmessig prosjektert eller utført arbeid vil kunne lukke dette avviket. Hvis takkonstruksjonen ikke er luftet bør lufting/ventilering etableres. Manglende lufting kan gi økt risiko for fuktskader i konstruksjon.
- Det anbefales dampspærre i taket mellom 2. etasje og kaldtloft for å hindre varm og fuktig inneluften i å møte kald luft på loftet. Fare/risiko for at luften kondenserer, noe som skaper fukt og dermed risiko for både mugg, råte og fuktskader på bygningsdeler.
- Luke som hindrer lekkasje av varmluft anbefales montert.
- Fjerning av insektsbol og utbedring av insektstetting må påregnes.

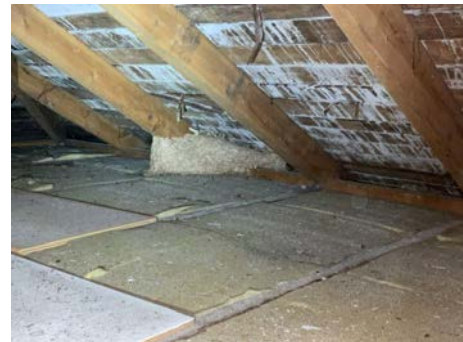
Ingen synlig dampspærre under isolasjon på kaldtloft

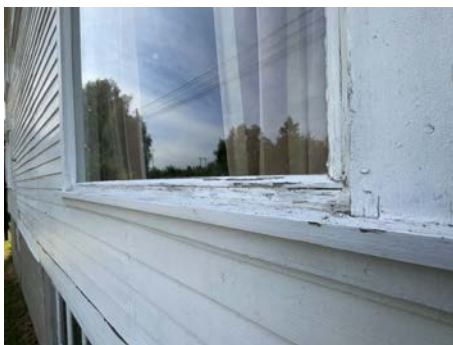
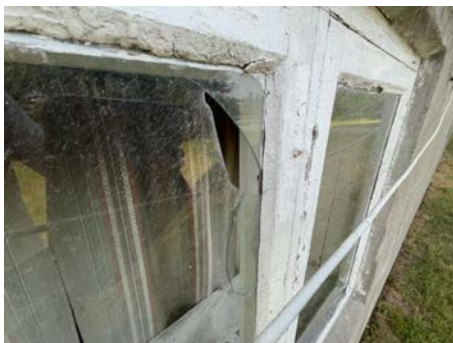
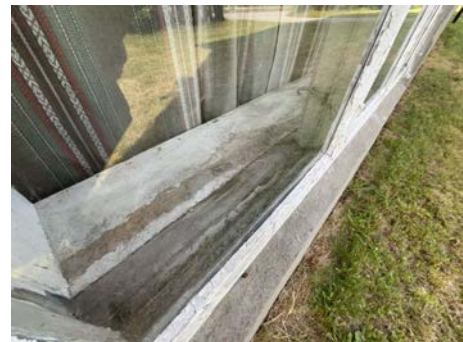
Kotnadsestimat gjelder i hovedsak utskifting av kjellervinduer med TG 3, ikke alle vinduene i boligen.

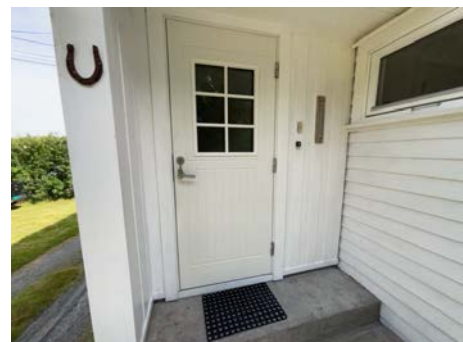
Malt hovedytterdør i tre montert i 2004 ifg. opplysninger fra selger. Fungerer som tiltenkt og har ikke avvik utover normal slitasje, TG 1.

- Døren må repareres og det må kunne påregnes noe utbedrings- og vedlikeholdsbehov for å kunne forlenge levetiden på døren noe. Men pga. alder/tilstand må det kunne forventes at døren er en del av det fremtidige oppgraderings- og utskiftingsbehovet.

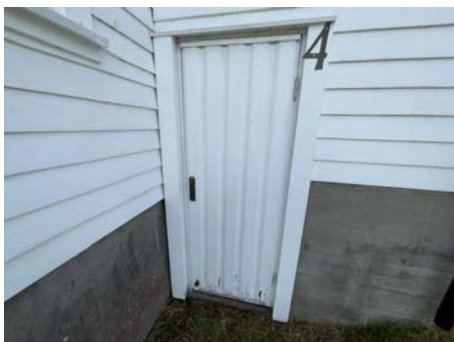
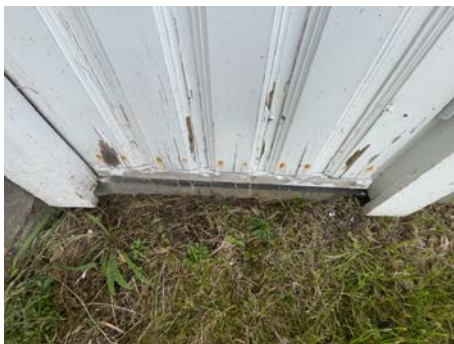
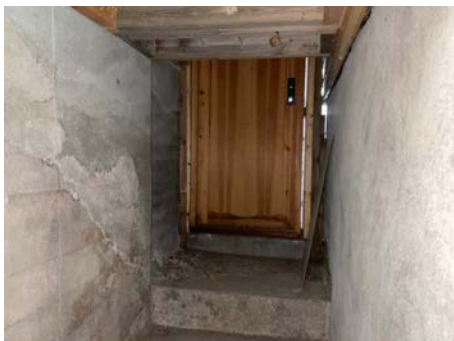
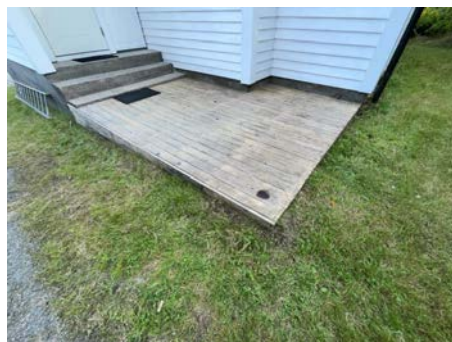
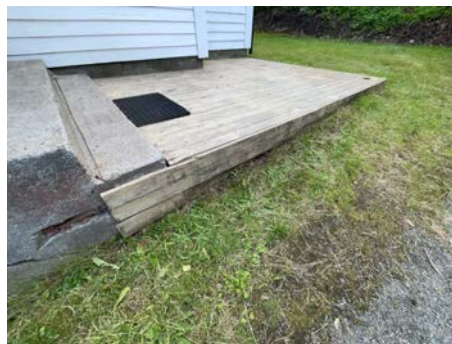
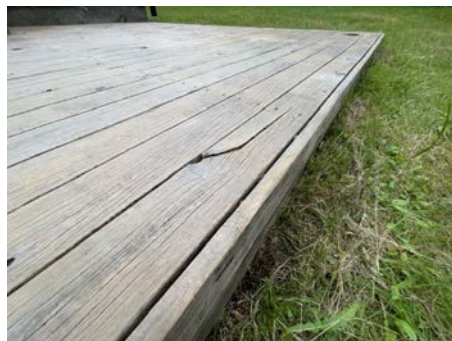
- Det er noe værslitt/oppsprukket trevirke/trepaneler, samt sprekk og svimerke på overflaten.

- Det må kunne påregnes noe vedlikeholdsbehov, samt utskifting av trevirke/paneler med skader/slitasje.

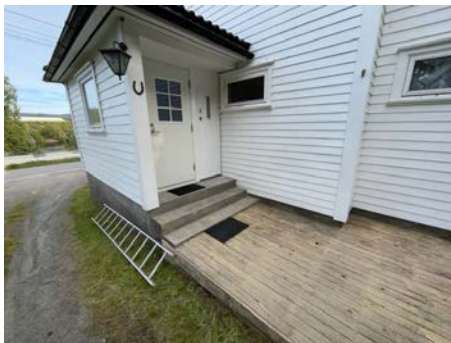
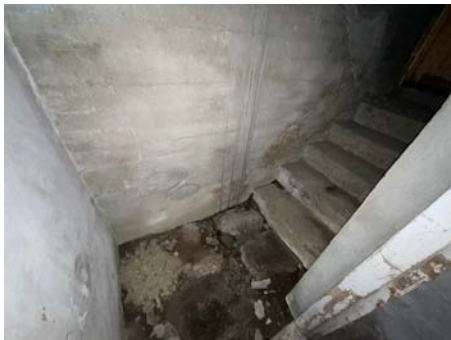
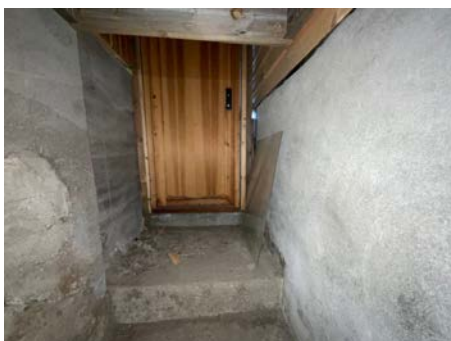
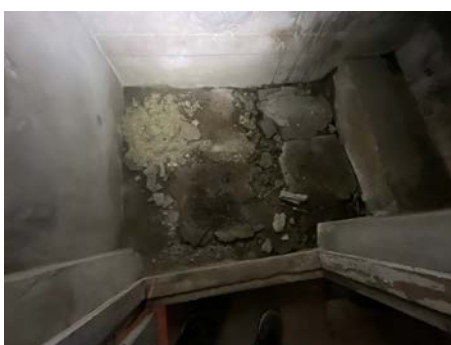
- Det er begrenset frihøyde i trappeløpet og skader i betonggulv i nedre del av trappen.

- Trappen vil ikke fungere som tiltenkt med frihøydeavviket og må utbedres hvis kjellerinngangen skal kunne brukes som normalt. Dagens krav sier minimum 2,1 m frihøyde i trappen.

- Håndlist må monteres for å lukke dette avviket.

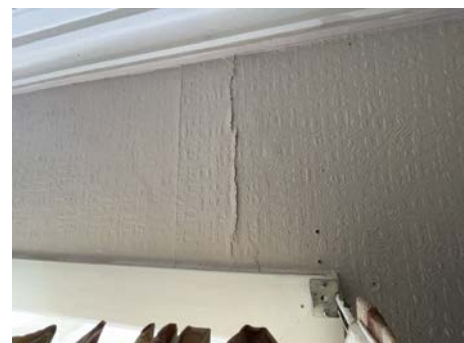
- Det er stedvis påvist slitasje på gulvoverflater, merker/sprekker og avflassing av maling på vegger, fuktskjolder på takpanel i 2. etasje m.m.

- Det er registrert noe lukt i boligen. Dette kan skyldes fukt fra kjeller, men er noe usikkert.

- Ny eier må selv vurdere behovet for oppussing og fornyelse av eldre overflater uten avvik. Overflater med avvik krever oppussing/utbedring for å kunne lukke avviket til TGO eller TG1.

- Det bør foretas ytterligere undersøkelser vedr. lukt og det kan ikke utelukkes tiltak.

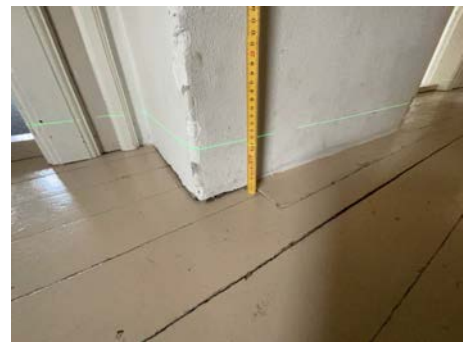
Utkastrek på laser er 11 cm på målestokk. Bilde viser ca. 25 mm høydeforskjell innenfor 2 meter i gang 2. etasje.

- Det er avvik:
  - Høydeforskjell målt på 2 meters lengde var stedvis over 20 mm og over 30 mm i hele rom. Dette er avvik som kvalifiserer til tilstandsgrad 3 og gis med bakgrunn i standardens krav til godkjente måleavvik.
  - Det ble registrert noe svikt og knirk i gulv, men ikke unormalt for eldre boliger med datidens beregning av bæring og bjelkelag.

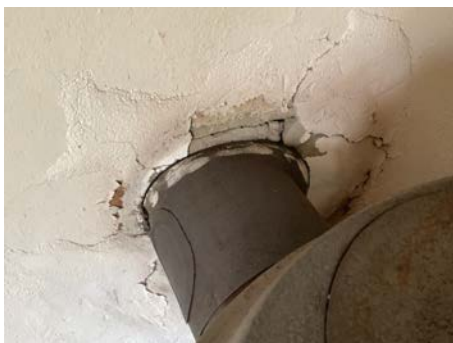
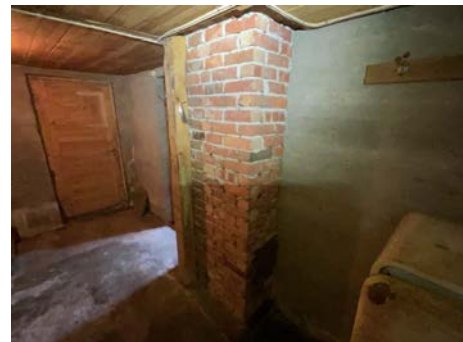
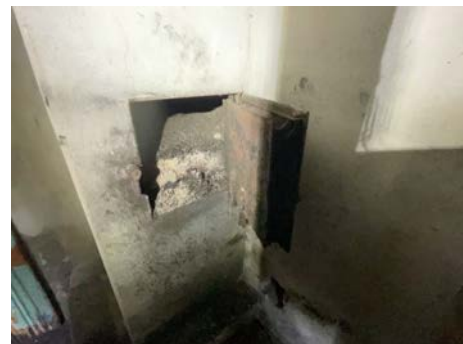
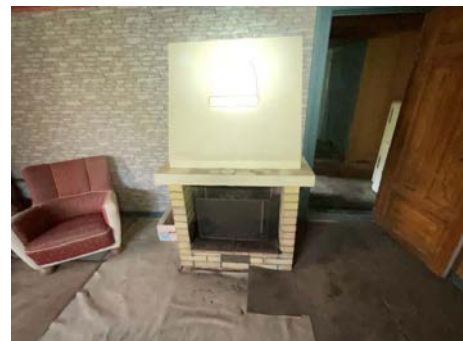
Det er påvist sprekker i pipen rundt røykrør i 1. etasje, mye sotansamling bak sot/feieluke i kjeller og manglende ubrennbar plate foran peis i kjeller.

- Det er registrert større sprekker i pipe rundt røykrør i 1. etasje og manglende ubrennbar plate foran peis i kjeller.

Kostnadsestimat er usikkert da omfang er ukjent. Det anbefales å innhente pris på evt. tiltak/utbedringer.

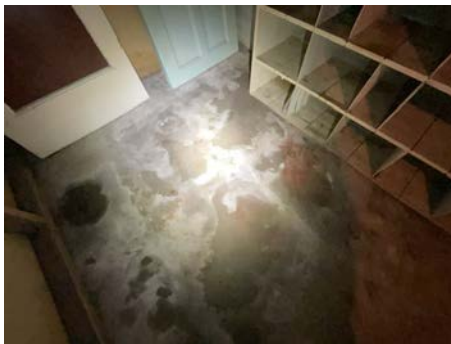
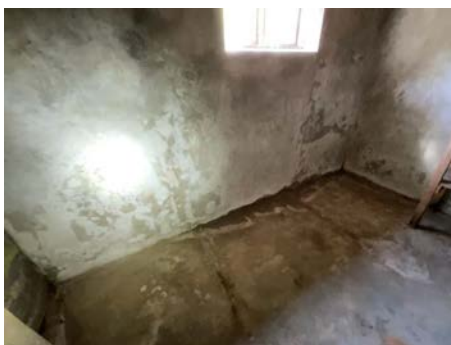
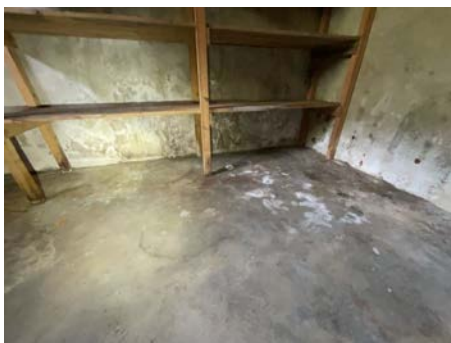
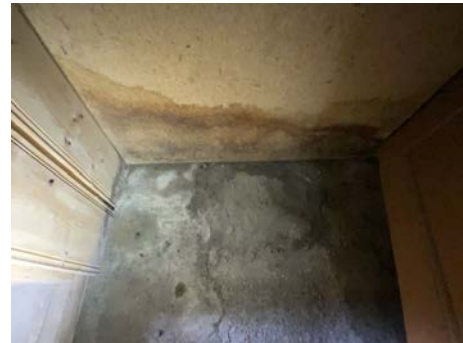
Hulltaking er ikke foretatt da ytterveggene er av murkonstruksjon og har påvist andre synlige avvik. Det er påvist betydelig fukt gjennomslag på vegger og gulv i store deler av underetasjen og mot tilfylt terreng.

Det gjøres oppmerksom på at kjelleren fremstår i noe dårligere forfatning og det er åpenbare synlige fuktproblemer, lukt og høy luftfuktighet i kjelleren som tilsier at utvendig drenering er utilstrekkelig.

- Det er konstatert høyt fuktnivå, lukt og synlig fuktgjennomslag på vegger og gulv i kjelleren.

Prisestimat er usikkert pga. ukjent omfang. Det anbefales å innhente pris på evt. tiltak/utbedringer.

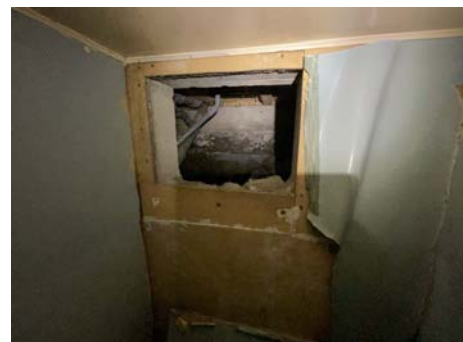
Krypkjelleren fremstår som noe fuktig og det er stedvis registrert noe innsig av vann, men det er ikke registrert noen synlige skader.

- Krypkjeller har en noe uavklart situasjon, men fremstår fuktig (kokonger påvist) og har en konstruksjon med skadepotensiale, samt mulighet for at vann kan sige inn langs fjell og mot kjelleretasjen.

- Det bør foretas ytterligere undersøkelser for å få kartlagt situasjonen til krypkjelleren og tiltak kan ikke utelukkes. Men forholdet må også sees i sammenheng med utvendig drenering.

- Utvendige tiltak og god ventilering/gjennomlufting vil kunne begrense evt. fuktproblemer noe.

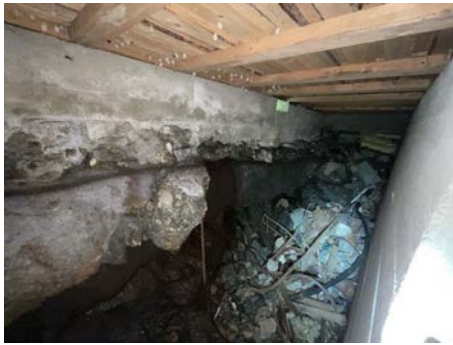
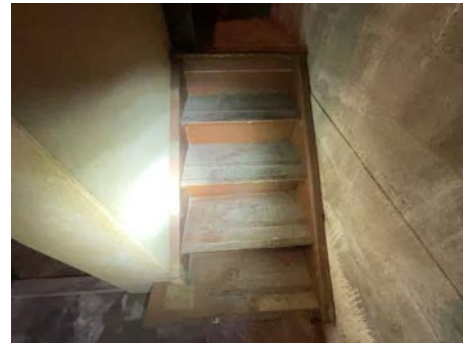
- Det er avvik:
  - Det er avvik på rekkverkshøyde (under 0,90 m) og åpninger i rekkverk (over 10 cm) ut ifra dagens forskriftskrav.
  - Det mangler håndløper på vegg i trappeløpet.
  - Trapp til kjeller har slitasje utover normal slitasjegrad og er smalere enn 0,8 m i trappeløp.

- Tiltak:
  - Dersom rekkverk skal tilfredsstillе dagens forskriftskrav må rekkverket endres, men ikke et krav.
  - Håndløper bør monteres for lukke avviket. Forskriftskrav om rekkverk og håndløper har eksistert siden 1967.
  - Dersom trapp til kjeller skal tilfredsstillе dagens krav til utførelse må trappen bygges om. Oppussing av overflater må kunne forventes.

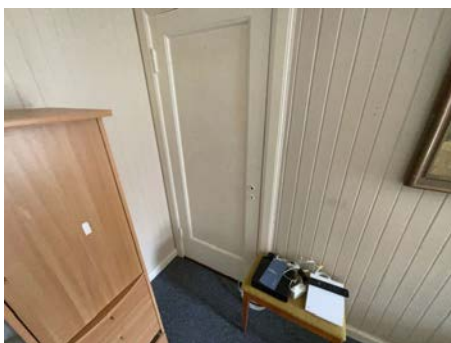
Bilde viser eks. på dør i stue som er bygget/stengt igjen.

- Tiltak er nødvendig om stengte/gjenbygde dører skal kunne benyttes mellom rom. Døren i yttervegg må påregnes at bør fjernes og bygges om til vanlig vegg på innsiden da det ikke lengre er åpning ut til tidligere altan/veranda som er fjernet.

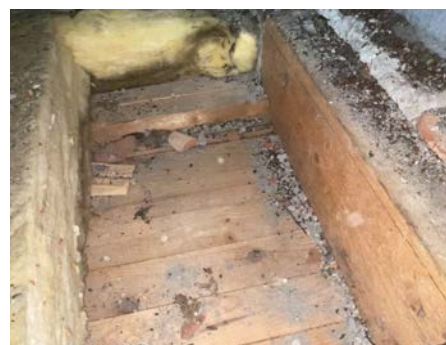
Det gjøres oppmerksom på ved indikasjon på museaktivitet påløper det risiko for skjulte skader på el. anlegg, rør, kabler, bygningsmateriell m.m. i lukkede konstruksjoner.

Selger opplyser at det tidligere har vært maur under kledning, men som er blitt utbedret av skadedyrfirma. Ikke videre undersøkt av undertegnede, henviser til selger for mer informasjon.

- Det anbefales ytterligere undersøkelser. Tiltak vedr. musetetting anbefales både inn- og utvendig. Ved indikasjon på muse aktivitet påløper det risiko for skjulte skader på el. anlegg, rør, kabler, bygningsmateriell m.m. i lukkede konstruksjoner.

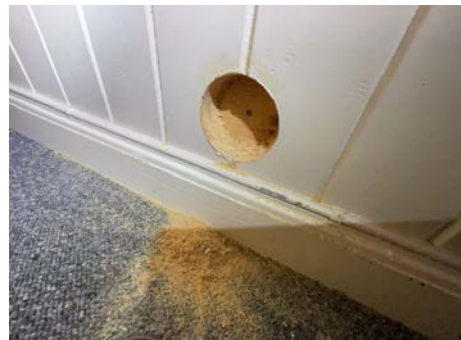
Hulltaking ble forsøkt foretatt, men det var kun trekonstruksjon som ble registrert i vegg. Ved annen form for fuktindikasjonsregistrering ble det ikke avdekket symptom på avvik.

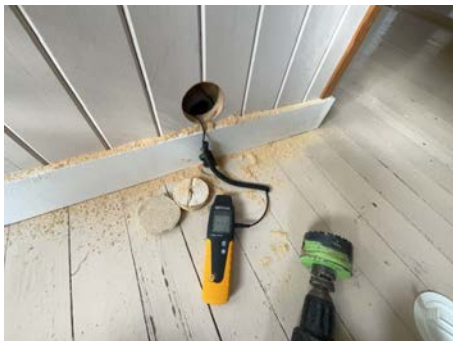
Det ble foretatt hulltaking og søk i risikobelastet område (bak dusj) fra kontor med indikasjoninstrument Exotek MC-410 uten å påvise unormale forhold.

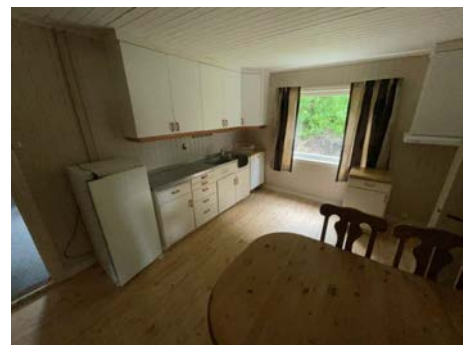
Det ble ikke registrert lekkasjevarsler eller komfyrvakt på kjøkkenet. Dette var ikke et krav på oppføringstidspunktet, men anbefales montert.

- Det er påregnelig med utskiftning/utbedringer av kjøkkeninnredningen. I den forbindelse bør komfyrvakt og lekkasjevarsler monteres for å ivareta brannsikkerhet og lekkasjesikring.

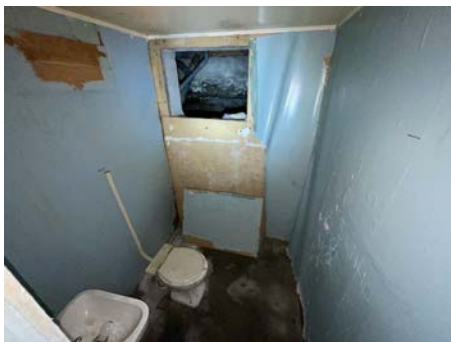
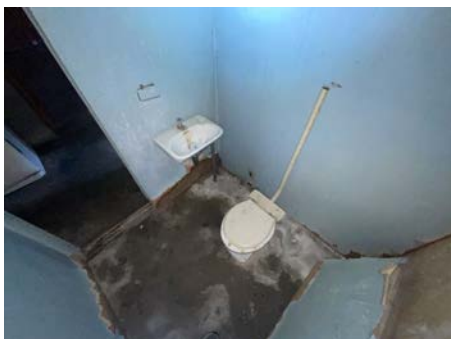
### KJELLER > TOALETTROM

- Rommet må totalrenoveres. Utskifting av VVS-utsyr og røropplegg må påregnes, samt etablering av tilstrekkelig ventilasjon (elektrisk avtrekksvifte og tilluftsløsning ved dør).

**Kostnadsestimat: 100 000 - 300 000**

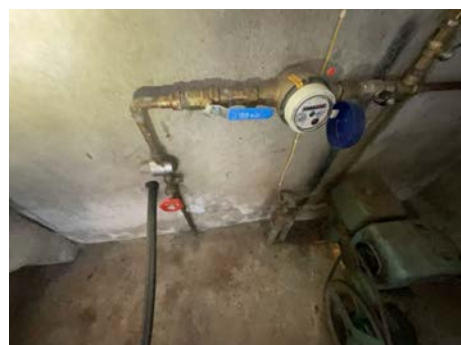
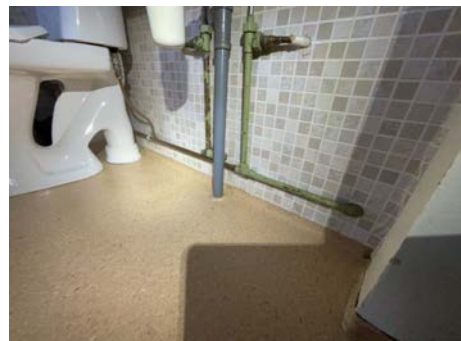
### Vannledninger

Vannrør av kobber hovedsakelig fra byggeår, noe muligens skiftet i senere tid. Ingen synlig lekkasje registrert.

- Det er ikke behov for utbedringstiltak ut ifra at anlegget fungerer i dag, men ut ifra alder kan skader plutselig oppstå på eldre anlegg.

- Ifm. oppgradering av våtrom, kjøkken og toalett vil det være naturlig med utskiftning av rør.

På generelt grunnlag anbefales det en helhetlig vurdering/kontroll av eldre vann- og avløpsrør av godkjent rørleggerforetak, dersom dette ikke er gjort i senere/nyere tid.

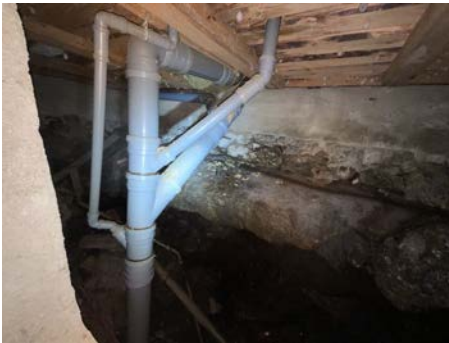
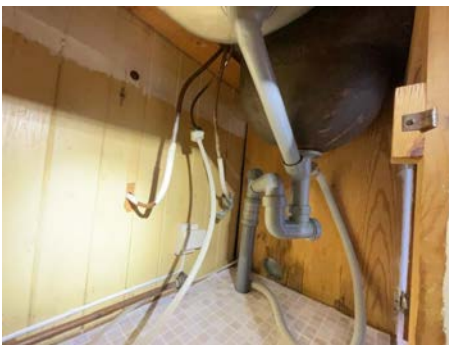
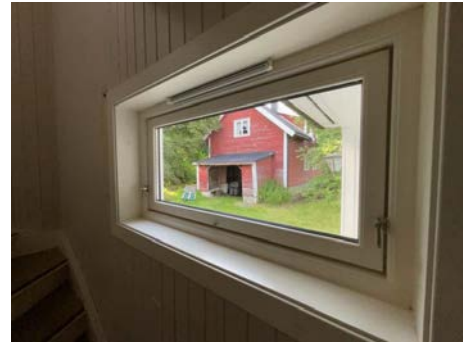
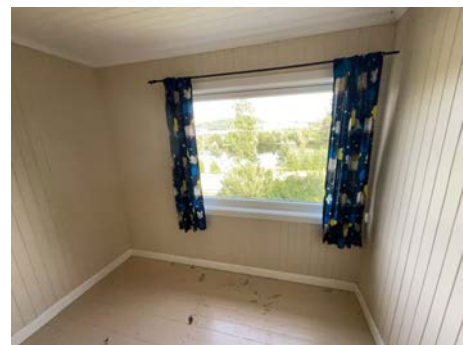
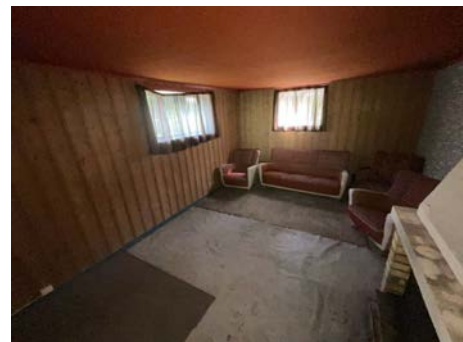
### Avløpsrør

Avløpsrør av plast fra ukjent monteringsår.

Synlige avløpsrør ble besiktiget på våtrom, kjøkken og kjeller/krypkjeller. Det ble ikke registrert lekkasje fra rørkoblinger ved funksjonstest ved vannspyling i vask/toalett.

- Det er ikke behov for utbedringstiltak siden anlegget fungerer i dag, men ut ifra alder kan skader plutselig oppstå på eldre anlegg.

På generelt grunnlag anbefales det en helhetlig vurdering/kontroll av eldre vann- og avløpsrør av godkjent rørleggerforetak, dersom dette ikke er gjort i senere/nyere tid.

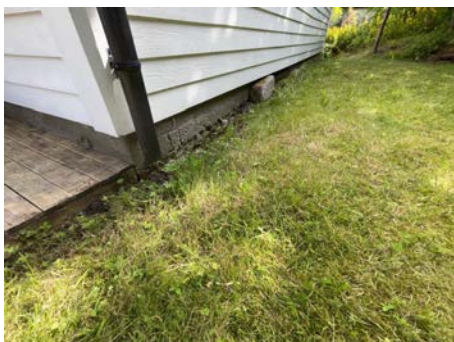
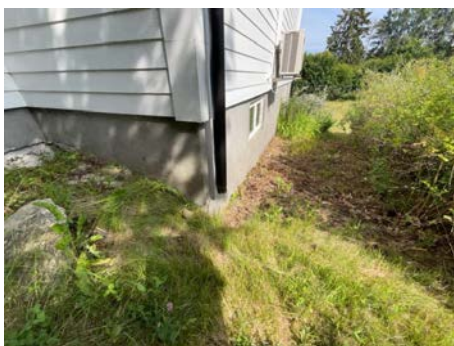
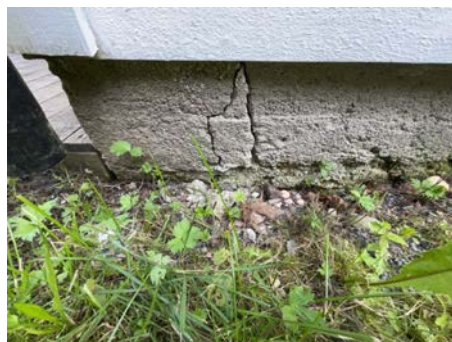
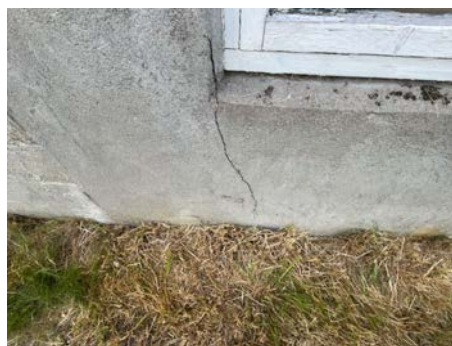
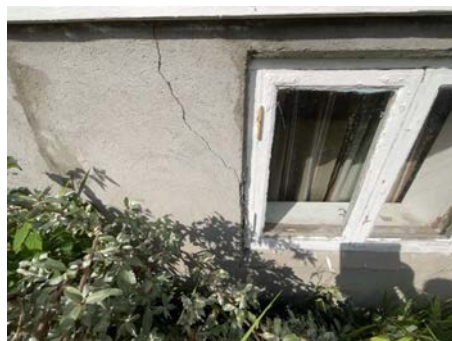
### TG 3 Drenering

- Det er avvik:
- Det er ut ifra observasjoner konstatert at drenering er utilstrekkelig og har idag begrenset effekt.

**Kostnadsestimat: Over 300 000**

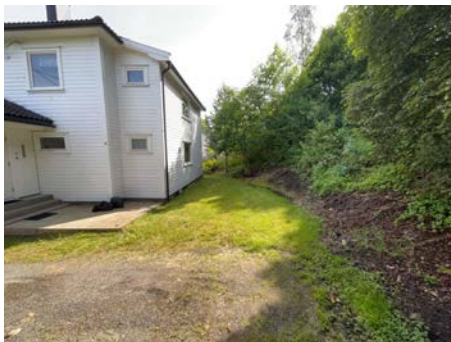
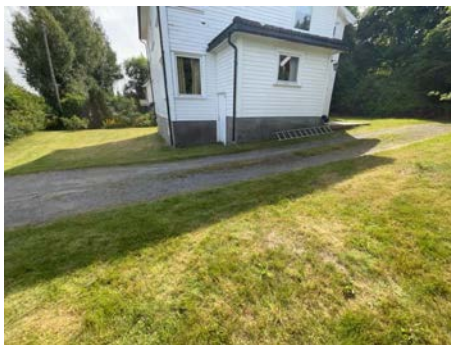
## TO 2 Grunnmur og fundamenter

Grunnmurer av betong, støpt betongplate plate som underlag for gulv i kjeller. Konstruksjonen er lukket, ukjent isolasjonsløsning i gulv mot grunn grunn. Innvendige murvegger er tilsynelatende dekket med pusset tresonitt e.l.

Grunnmuren fremstår i påregnelig tilstand ut fra alder- og det ble ikke ble påvist indikasjon på vesentlige skjevheter, skader eller andre avvik som kan relateres på feil ved grunnmur og fundament, men mindre riss/sprekker forekommer.

- Utenom enkelte riss/sprekker er det videre ikke registrert forhold som skulle tilsa at det er vesentlige svikt/svakheter i grunn eller fundamenter. Undertegnede har ikke foretatt kontroll av dette, da dette krever oppgraving og langvarige målinger.

- Ytterligere undersøkelser bør foretas. Det anbefales å følge med jevnlig for å observere om sprekken utvider seg/ blir større.

- Det må kunne påregnes noe vedlikeholdsbehov og lokale utbedringer på overflater/sprekker.
