# Tilstandsrapport

📍 Sagtjønnevegen 5 , 4865 ÅMLI

# Gnr. 41, Bnr. 135

Befaringsdato: 19.09.2022

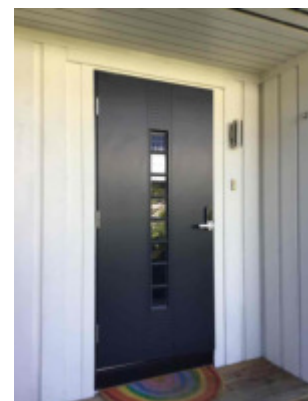
## Boddør og terrassedør

Noe redusert tettepakning og utvendige tørkesprekker ved veggfoten. Videre ble det registrert noe sig i dørbildet.

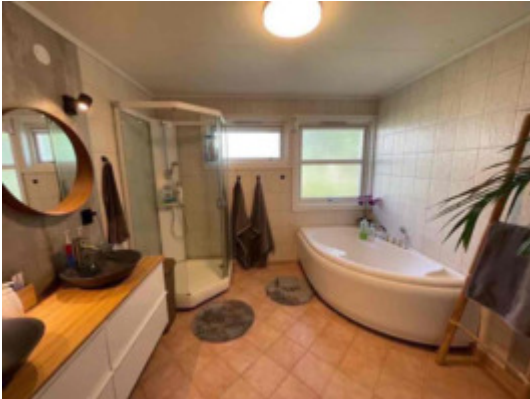
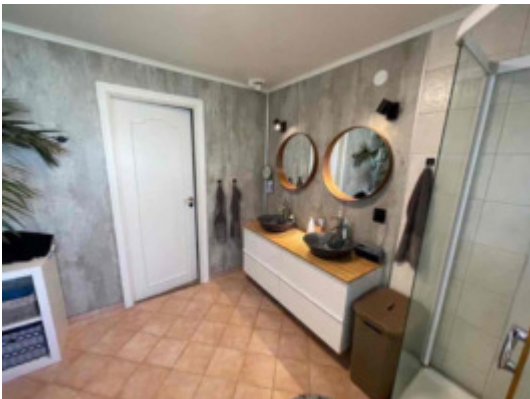
Baderom fra før 2013.

Det foreligger ingen tilgjengelige opplysninger om tidspunkt for ombygging eller oppgradering av baderommet.

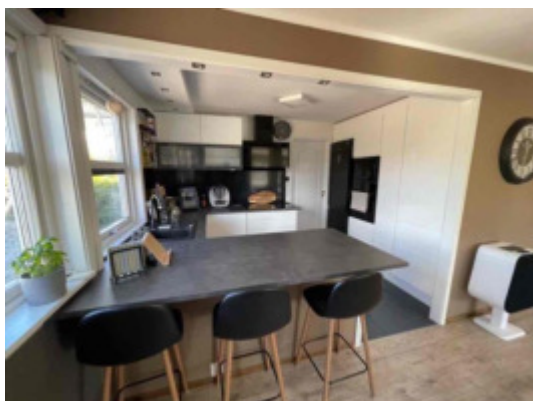
Ingen synlige eller målbare fuktsymptomer.

- Det er ikke montert komfyrvakt i kjøkkenet som er krav på dette kjøkkenet ut ifra alder.
