# Sagtjønnvegen 5

# Innholdsrik enebolig på ett plan, i etablert boligfelt i Åmli | Anneks | Dobbelgarasje | 3 soverom

# Tilstandsrapport

# gnr. 41, bnr. 135

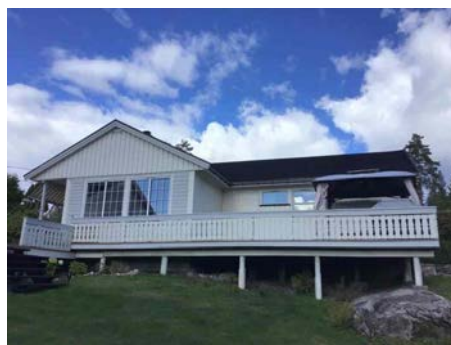
Ytterkonstruksjonen er oppført i bindingsverk av tre. Teknisk utførelse er ikke vurdert da det krever inngrep i konstruksjonen. Utvendige overflater er utført med stående malt tømmermannskledning. Kledningen fremstår som normalt vedlikeholdt.

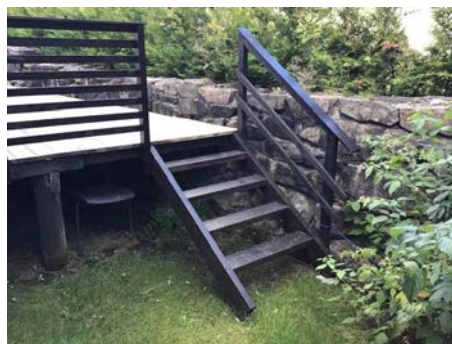
TG 3

Enkle plassbygde tretrapper.

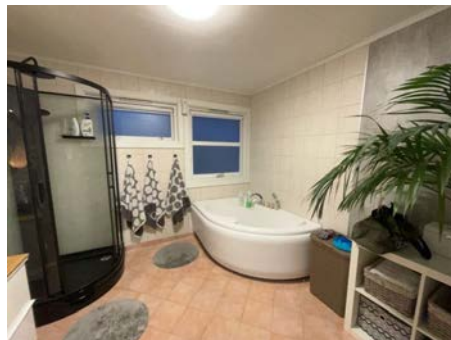
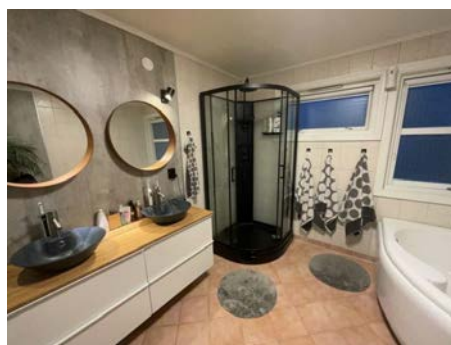
Baderom fra før 2013.

Det foreligger ingen tilgjengelige opplysninger om tidspunkt for ombygging eller oppgradering av baderommet.

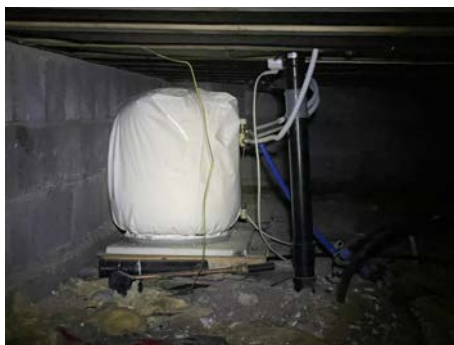
Varmtvannsbereder (ca 116 liter) er plassert i kryprommet. Berederen er produksjonsmerket 2009.
