# Kastellveien 6A

ADRESSE  
**Kastellveien 6A, 4841 ARENDAL**

# Tilstandsrapport

Befaringsdato: 14.03.2024

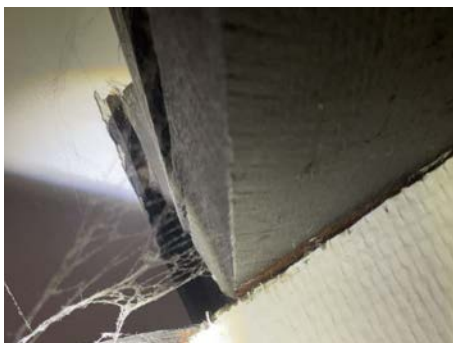
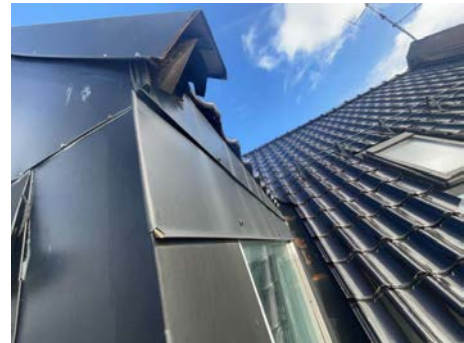
### Vinduer

Det ble foretatt kontroll på tilfeldig valgte åpne og lukke mekanismer. Vinduer består av åpningsvinduer og fastkarmsvinduer. Det er ikke utført inngrep i konstruksjoner rundt vinduer og ukjent tetting med hensyn til isolering/vindtetting/taping

- Det er påvist et betydelig antall vinduer med punkterte eller sprukne glassruter.
- Karmene i vinduer er slitte og det er sprekker i trevirket.

Utfra skader, alder vil det være påregnelig med utbytting av vinduer i leiligheten.

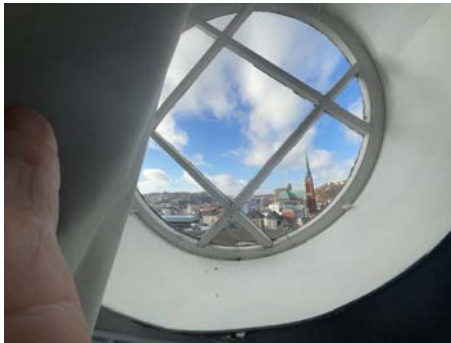
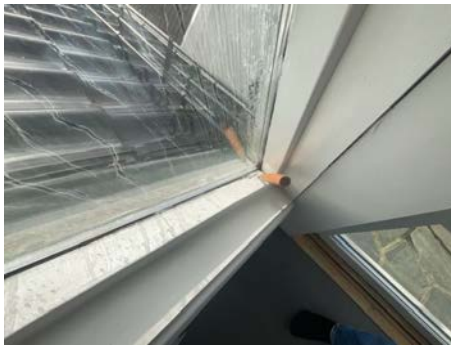
## TG 3 Dører

Hovedytterdør, skyvedør.

- Karmene i dører er værslitte utvendig og det er sprekker i trevirket.
- Det er påvist utetthet/åpning mellom dørblad og dørkarm. Dvs. at kaldtrekk kan oppstå.
- Dører har råteskader.

- Råteskadede dører må skiftes ut.

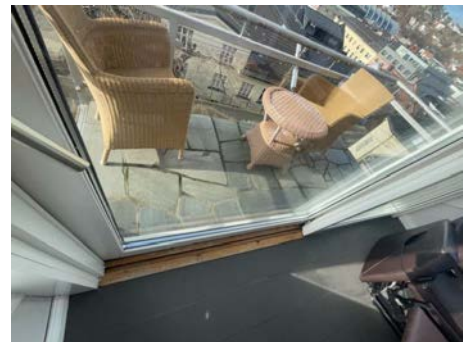
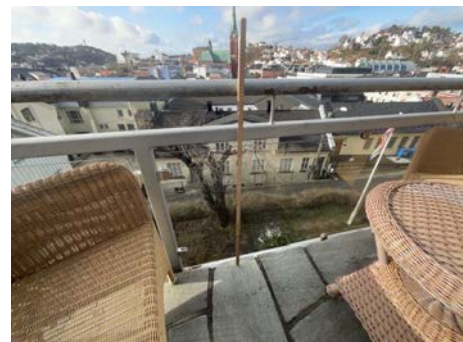
## TG 2 Andre utvendige forhold

Det er ikke fremlagt tilstandsrapport, vedlikeholdsplaner for fellesdeler i bygget. Det henvises til vedtekter, vedlikeholdsplaner som sameiet har ansvar for.

- For å lukke avviket ihht NS 3600.2018 må det utarbeides en Tilstandsanalyserapport/vedlikeholdsplan for fellesdeler i bygget. Da dette er opp til borettslag/sameie å rekvirere er kostnadsestimat ikke satt.

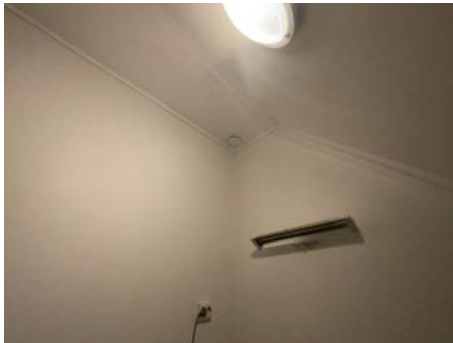
## 3. ETASJE > VASKEROM

### TG 1 Tilliggende konstruksjoner våtrom

Hulltagning er foretatt i vaskerommet uten å påvise unormale forhold. Hullboring på en plass innebærer ikke garanti for at det ikke kan være fuktskader andre plasser.

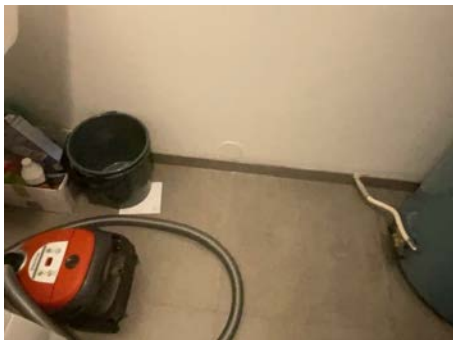
## 3. ETASJE > BAD 2

### TG 3 Generell

- Våtrommet må totalrenoveres. Alle forhold med tettesjikt, våtsone, sluk m.m. må dokumenteres.

**Kostnadsestimat: 100 000 - 300 000**

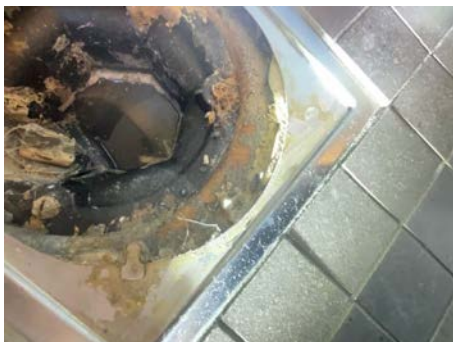
## 3. ETASJE > BAD

## TO 3 Sluk, membran og tettesjikt

Eldre belegg, utførelse med smøremembran er synlig ikke tilfredstillende utført og flasser.

**Kostnadsestimat: 100 000 - 300 000**

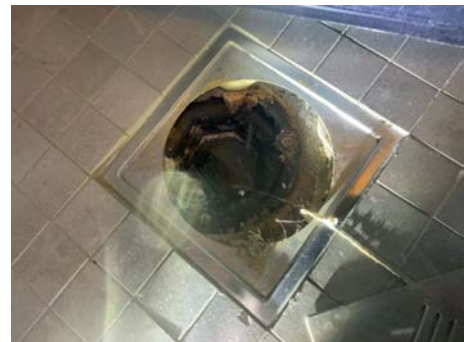
## 3. ETASJE > BAD

## TO 1 Sanitærutstyr og innredning

Innredning med nedfelt servant, dusjvegger, toalett.  
Ved visuell undersøkelse ble

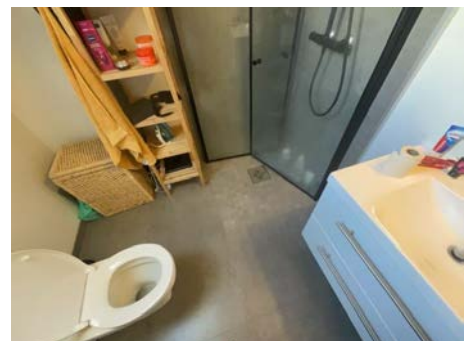
## 3. ETASJE > BAD

## TO 2 Ventilasjon

- Mekanisk avtrekk og tilluft må etableres.

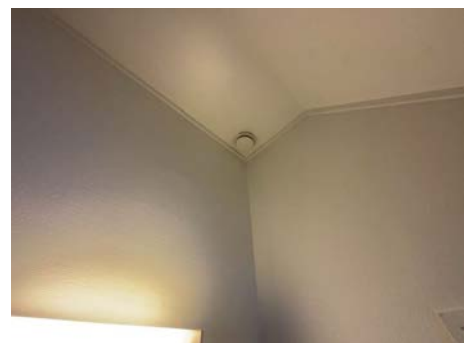
## 3. ETASJE > BAD

### TG 1 Tilliggende konstruksjoner våtrom

Hulltagning er foretatt i tilstøtende vaskerom uten å påvise unormale forhold.  
Hullboring på en plass innebærer ikke garanti for at det ikke kan være fuktskader andre plasser på bad.
