# DOKUMENT- VEDLEGG

**Hoppestadlia 71, 3721 Skien**

Befaringsdato: 10.10.2023

Rapportdato: 18.10.2023

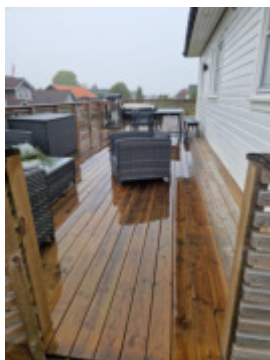
Deler av terrasse etablert over grunn med bærende vegger i plasstøpt betong.

Terrasse nylig etablert 2021.

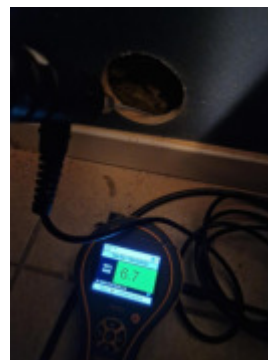
TG 1

Rom under terreng består av leilighet med entre/gang, stue/Kjøkken, 2 soverom, bad, bod og teknisk rom. Leilighet har kun to vegger med tilfylte masser. Hulltagning foretatt fra soverom med tilfylte masser. Ingen unormale fuktverdier ble målt. Teknisk rom har delvis fritt eksponert murverk. Fuktmåling er også utført her. Ingen unormale fuktverdier ble målt.

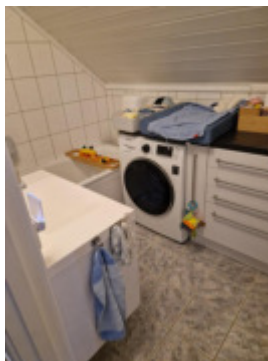
Bad i 2. etasje har etablert fliser på vegg og gulvflater. Det er montert gulvmontert toalett, innredning med heldekkende servant med ett håndsbatteri, opplegg til vaskemaskin og badekar med dusjmulighet. Ventilasjon består av el-ventil i vegg. Det er etablert sluk under badekar. Sluk består av plastsluk type Joti. Synlig mansjett i sluk med klemring. Gulv har fall til sluk. Varmekabel i gulvflater.

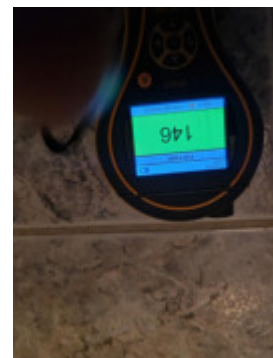
1 TG 1

Bad har åpen konstruksjon i våtsone mot kott. Inspeksjon av vegg mot våtsone ble foretatt fra kott. Ingen unormale fuktverdier ble målt/registrert. Det har blitt foretatt fuktmålinger på bad ved bruk av fuktindikator. Ingen unormale fuktverdier ble målt på badetrom eller tilstøtende rom

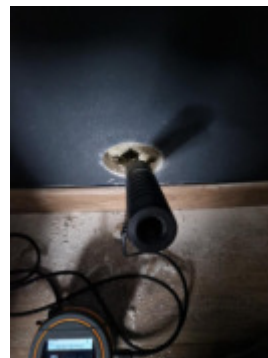
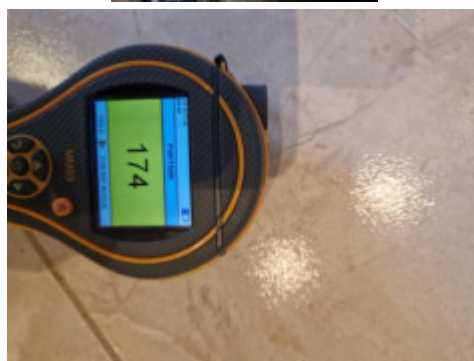
TG 1

Hulltagning foretatt fra soverom mot våtsone. Ingen unormale fuktverdier ble målt. Det har også blitt foretatt fuktmålinger på bad ved bruk av fuktindikator. Ingen fuktverdier ble registrert.

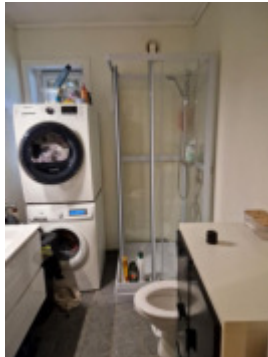
## UNDERETASJE > BAD/VASKEROM

Bad i leilighet har etablert fliser på gulvflater med sokkelflis på vegg. Malt veggflater. Det er montert gulvmontert toalett, innredning med servant med ett håndsbatteri, opplegg til vaskemaskin og tett dusjkabinett til baderom. Ventilasjon består av el-ventil i vegg. Sluk består av plastsluk type Joti. Synlig mansjett i sluk med klemring. Gulv har mindre fall til sluk. Varmekabel i gulvflater.

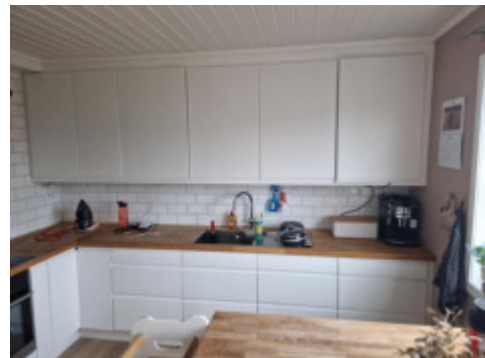
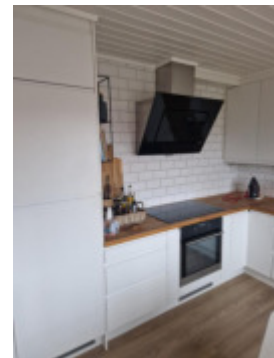
TG 1

Boligens kjøkkeninnredning består av hvite dør og skuffronter i MDF type Epoq. Dekkside med laminerte skrog. Avtrekk til komfyr ført ut i yttervegg. Benkeplate i heltre eik med benkebeslag i stål. Integrert hvitevarer. Innvendige overflater på kjøkkenet består av laminat på gulv, malt veggflater og malt panel i himlinger. Kjøkken skiftet av forrige eier ca. 2016-18.

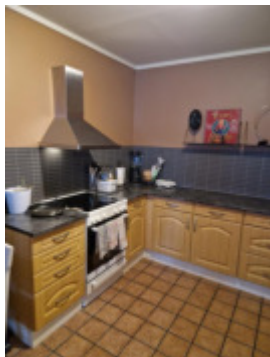
Leilighetens kjøkkeninnredning består av folierte dør og skuffronter. Avtrekk til komfyr ført ut i yttervegg. Benkeplate i laminat med benkebeslag i stål. Integrert hvitevarer. Innvendige overflater på kjøkkenet består av fliser på gulv, malt veggflater og malt himlinger. Kjøkken fra byggeår.
