Skafsåvegen 665

Tilstandsrapport

Befaringsdato: 19.12.2024

Rapportdato: 23.01.2025

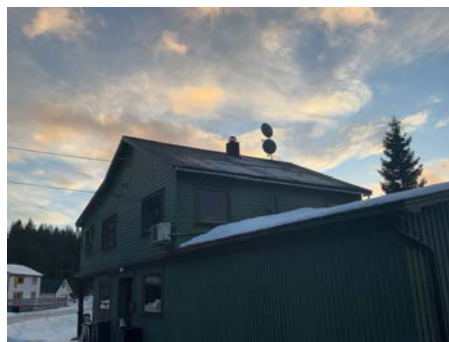
Det er registrert noe deformasjoner og synlig rust på blikkplater.

Utsnitt taktekking.

Platene må overvåkes, da disse ligger klare for utskiftning.

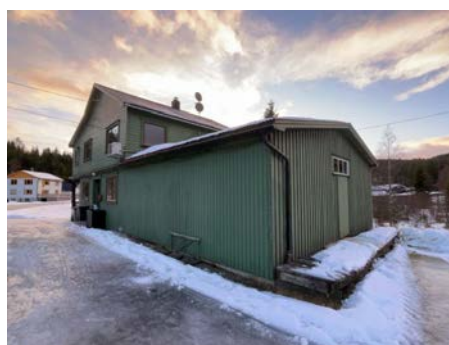
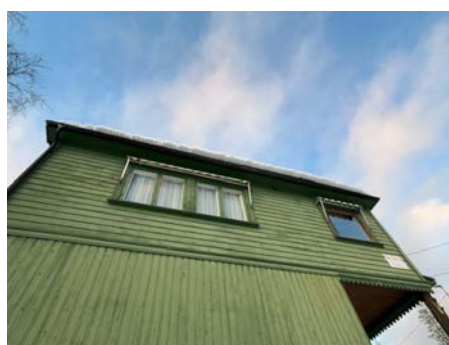
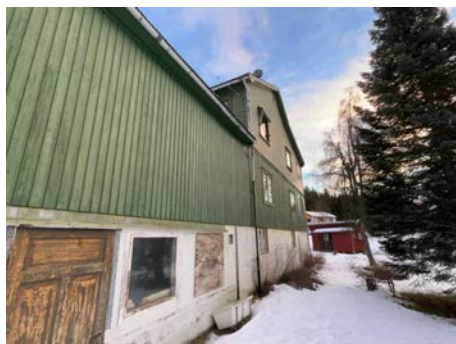
Det er registrert ufagmessige utførelser, deformasjoner og rust på renner og nedløp.

Utsnitt renner og nedløp.

Renner og nedløp står for utskiftning og utbedringer.

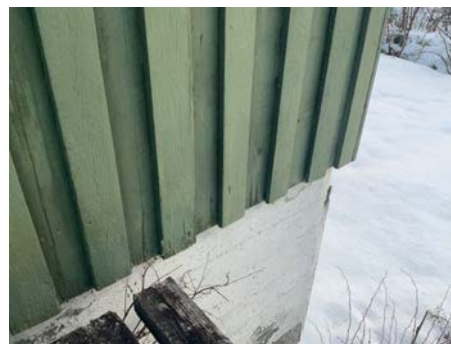
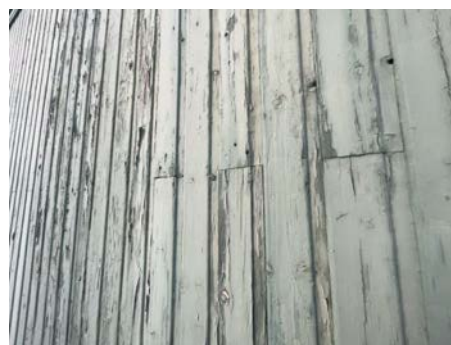
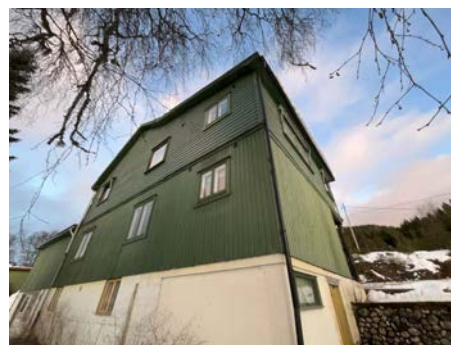
Utsnitt veggkonstruksjoner.

- Det er ingen eller liten lufting i nedre kant av kledning mot grunnmur.
- Det er påvist betydelige råteskader i bordkledningen.

- Råteskadet trekledning må skiftes ut.
- Lokal utbedring må utføres.
- Det bør foretas tiltak for å bedre lufting av kledningen.

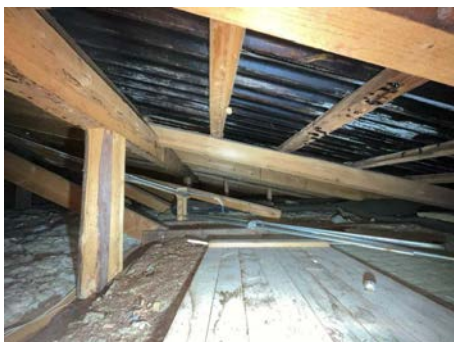
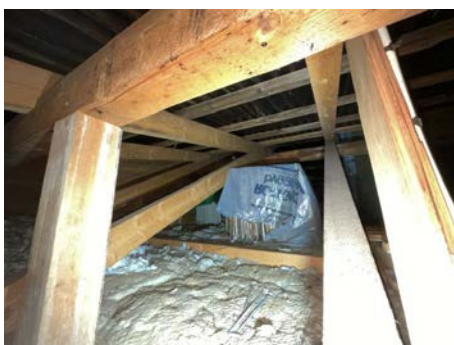
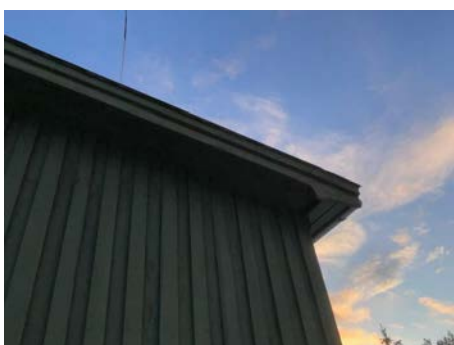
- Det er avvik:
- Det er registrert noe fuktmerker på takkonstruksjon.
Det er registrert noe slitasje og påbegynt råte på vindskier.

Utsnitt av takkonstruksjon.

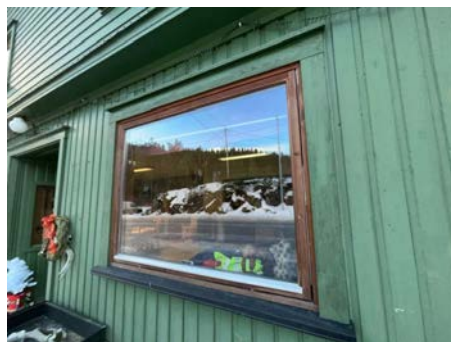
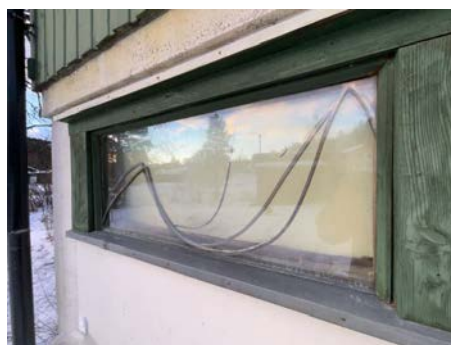
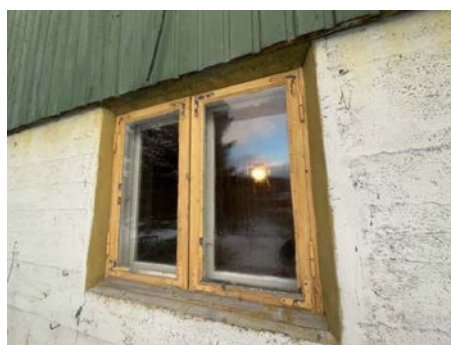
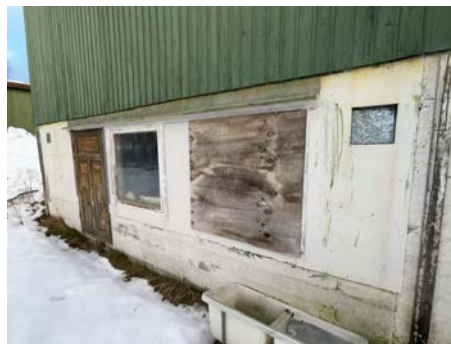
Utsnitt vinduer.

- Det er påvist noen glassruter som er punktert eller sprukne.
- Det er påvist vinduer med fukt/råteskader.
- Karmene i vinduer er slitte og det er sprekker i trevirket.

- Vinduer med råteskader må erstattes med nye.
- Vinduer med punkterte/sprukne glass må påregnes skiftes ut, enten hele vinduet eller kun selve glassene.
- Det må påregnes noe vedlikehold og at enkelte vinduer må skiftes ut.

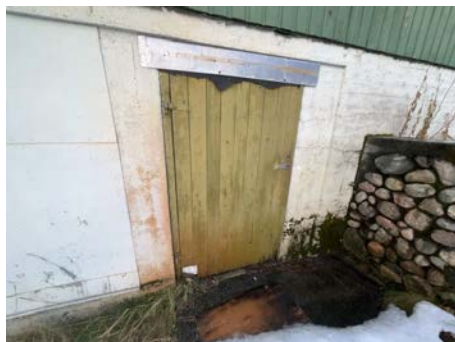
- Det er påvist dør(er) med fukt/råteskader.
- Det er påvist dører med punkterte eller sprukne glassruter.
- Karmene i dører er værslitte utvendig og det er sprekker i trevirket.

Utsnitt ytterdører.

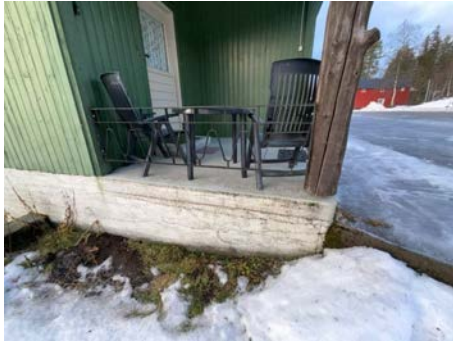
Det er stedvis registrert fall på over 0.5m uten rekkverk.
Det er registrert noe sprekker og riss i platting i betong.

Platting ved inngangsparti.

- Råteskadede konstruksjoner må skiftes ut.
- Rekkverk må monteres for å lukke avviket.

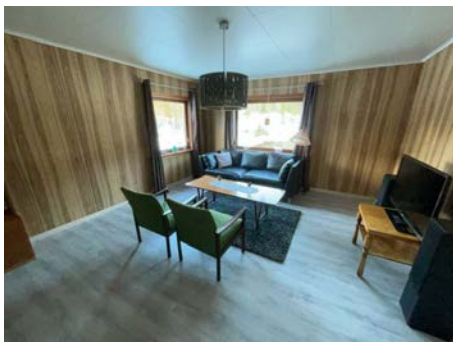
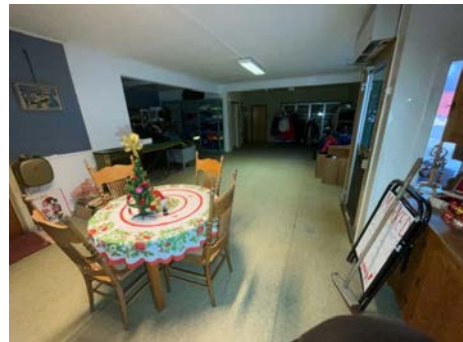
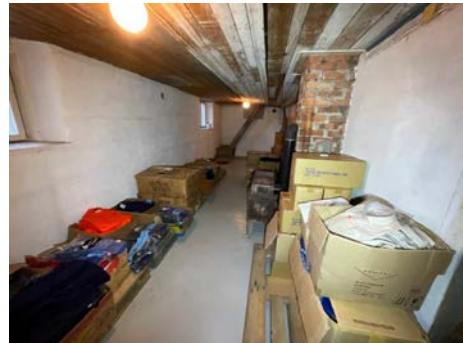
Utsnitt overflater.

Det må beregnes å utbedre eller skifte stedvis overflater for TG:1.

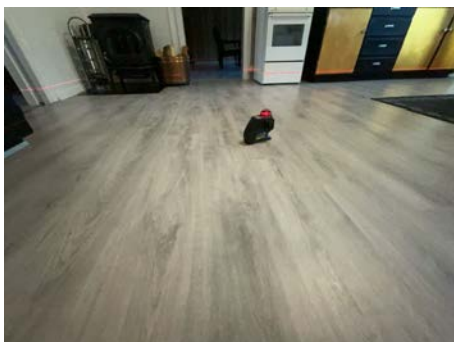
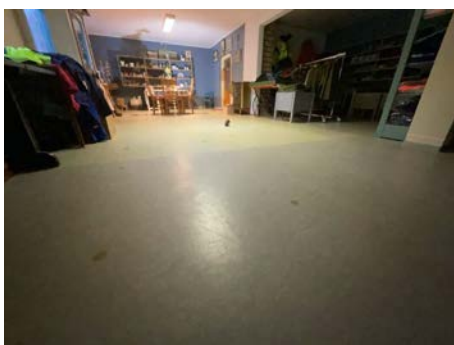
- Det er målt høydeforskjell på mellom 15-30 mm gjennom hele rommet. Tilstandsgrad 2 gis med bakgrunn i standardens krav til godkjente måleavvik.

Høydeforskjeller kontrollert.

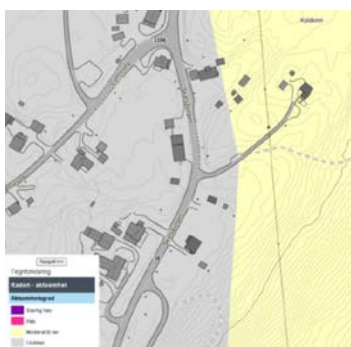
Radon aktsomhet.

Innhent dokumentasjon på radonmåling eller tiltak mot radon. Kan det ikke innhentes dokumentasjon bør det utføres en radonmåling.

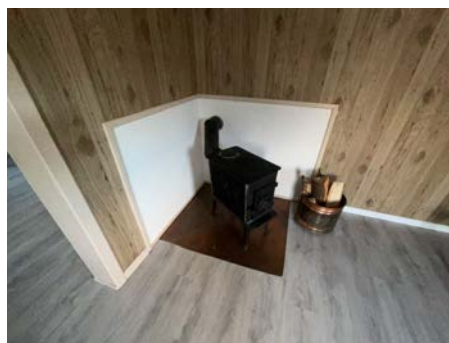
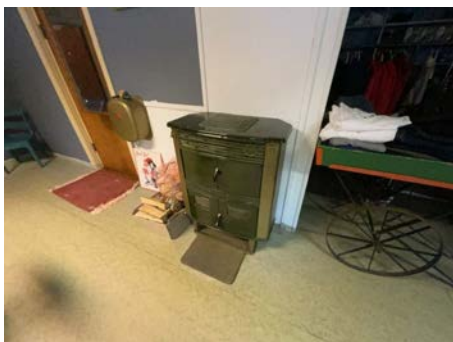
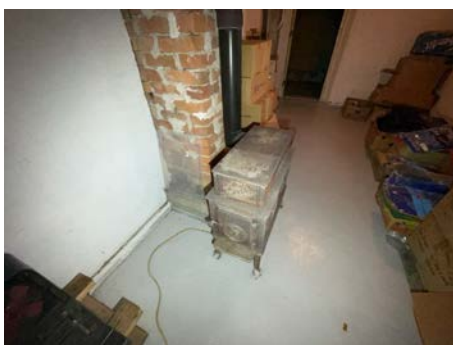
Ildsted 2 etasje.

Kostnadsestimat gitt for utbedring av ubrennbar plate og kontroll, avvik funnet av fagkyndig kommer i tillegg.

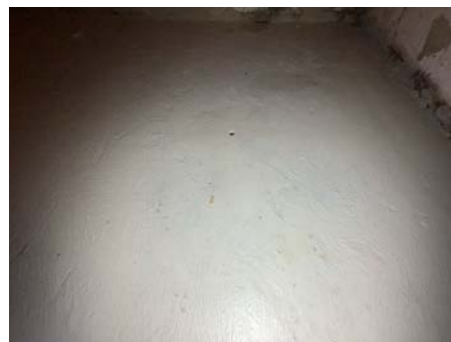
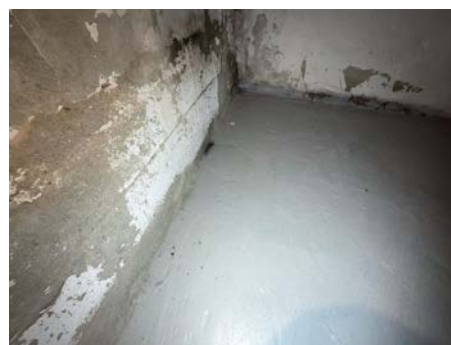
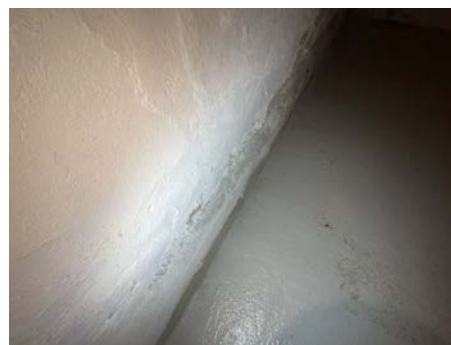
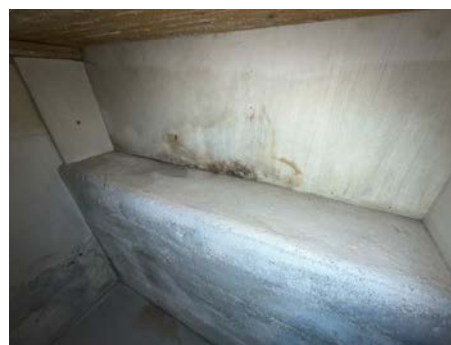
- Det er påvist indikasjoner på noe fuktgjennomtrenging i kjellergulv.
- Det er påvist indikasjoner på noe fuktgjennomtrenging inn i kjellermur.
- Det er påvist synlig fuktighet på mur/gulv i kjeller.

Utsnitt rom under terreng.

Rom under terreng må overvåkes, ønsket bruk og utvikling av miljø etter andre tiltak utført er det som bestemmer tiltak og kostnad.

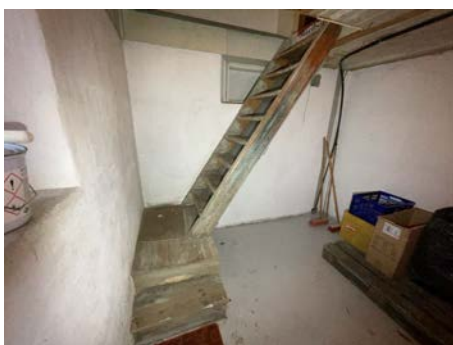
Utsnitt innvendige trapper.

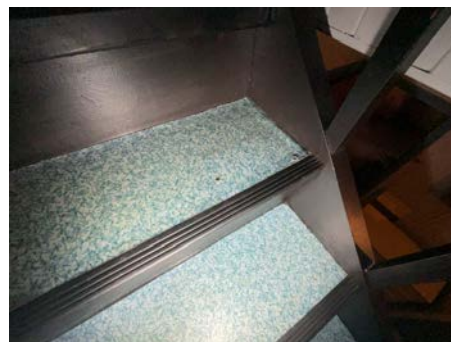
Små hull i trinn og belegg.

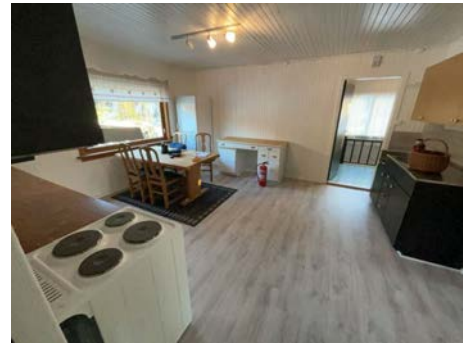
2 ETASJE > KJØKKEN

Utsnitt kjøkken.

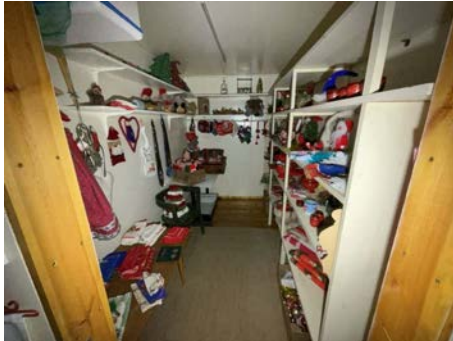
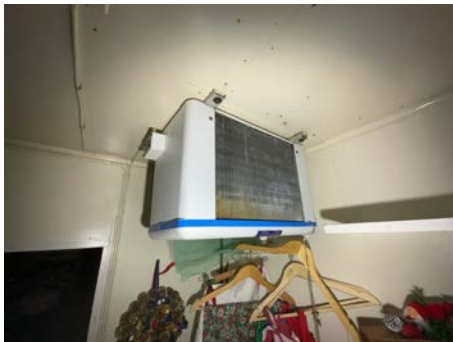
Med tanke på alder og at kjølerommene er stått ubrukt over lang periode, så må aggregat og elementer kontrolleres før bruk.
Det må beregnes en kostnad til vedlikehold/utskiftninger om kjølerom skal brukes igjen.

Utsnitt kjølerom.

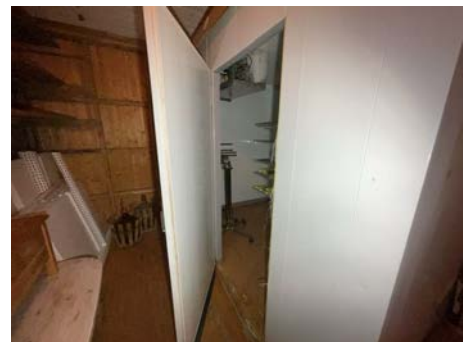
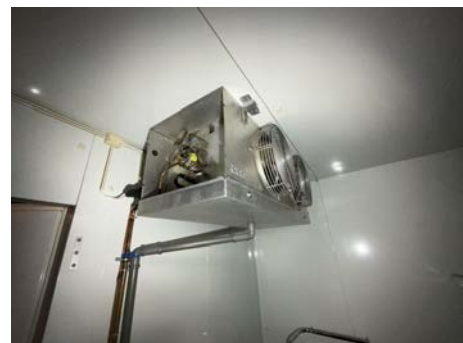
Det er registrert 2 kjølerom i bygningen fra tidligere næring.
Disse kjølerommene er ikke i bruk og stand på aggregater er ukjent.

Med tanke på alder og at kjølerommene er stått ubrukt over lang periode, så må aggregat og elementer kontrolleres før bruk.
Det må beregnes en kostnad til vedlikehold/utskiftninger om kjølerom skal brukes igjen.

Utsnitt kjølerom.

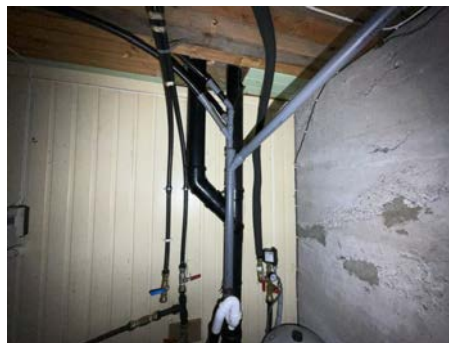
TG 2 Avløpsrør

Det er avløpsrør av plast.

- I forbindelse med oppgradering av våtrom vil det være naturlig med utskiftning av rør.
- Tidspunkt for utskiftning av avløpsrør nærmer seg.

Utsnitt avløpsrør.

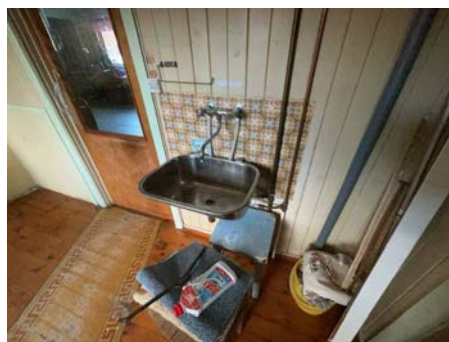
Risikokonstruksjon med tanke på løsning valgt, vask må overvåkes.

Vask monterert på kontor.

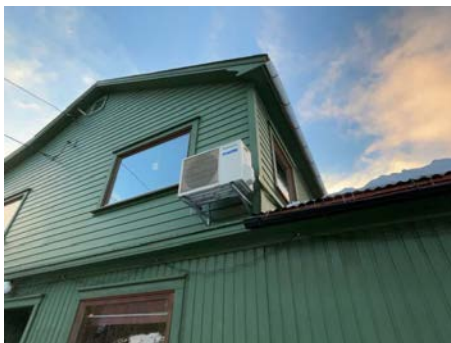
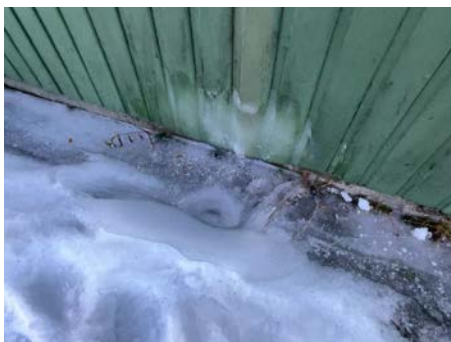
TG 2 Varmesentral

TG på varmepumpe er satt utfra synlige fysiske skader eller løse ledninger.
Varmepumpe er ikke funksjonstestet.

Varmepumpe, utvendig aggregat.

Vann som fryser på vegg fra pumpe.

Avrenning av kondenseringsvann fra varmepumpe må utbedres for TG:1.

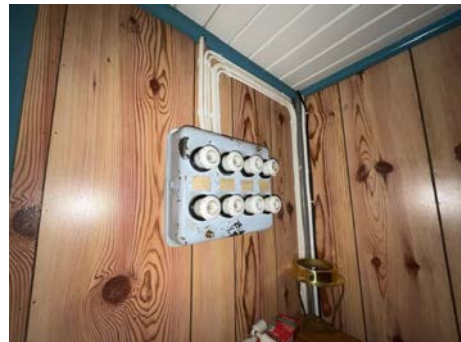
Sikringstavle.

Med tanke på alder og manglende dokumentasjon, så anbefales det en kontroll av anlegget.
Kostnadsestimat gitt for kontroll, avvik funnet av fagkyndig kommer i tillegg.

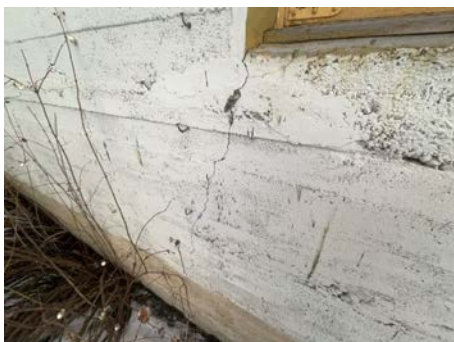
- Det er registrert skråriss som er symptom på setninger.
- Det er registrert utsigning av masser under grunnmuren.
- Grunnmuren har sprekkdannelser.

Utsnitt grunnmur.

- Påviste skader må utbedres.
- Lokal utbedring må utføres.

Sprekker og riss må utbedres for TG:1.

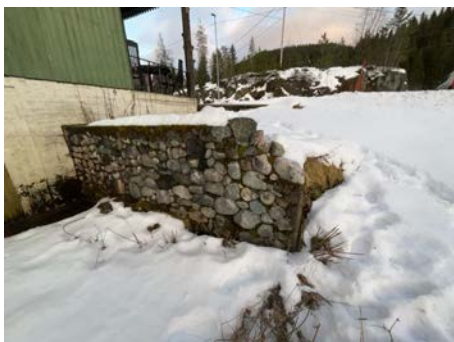
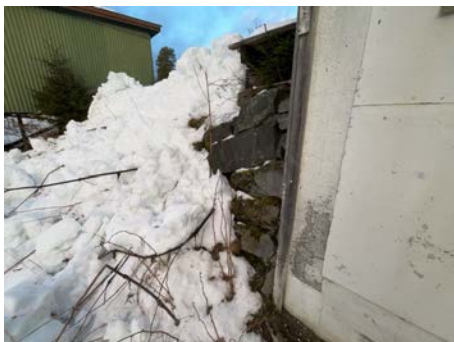
TG 2 Forstøtningsmurer

Det er registrert noe forvitring og riss i grunnmur i betong. Natursteinsmur er skjult av snø og det er derfor en fare for skjulte feil og avvik.

Utsnitt forstøtningsmurer.

Forstøtningsmurer må overvåkes og utbedres etter behov.

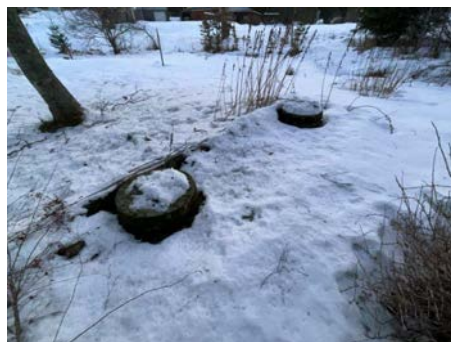
- Det er ikke behov for utbedringstiltak siden anlegget fungerer i dag, men ut ifra alder kan skader plutselig oppstå på eldre anlegg.

Septiktanker i betong, lokalisert i hage.

Tanken må overvåkes da kommunalt avløp er koblet gjennom.
